2-5-1 亜鉛違反の特殊な事例について

西部第一下水道事務所 お客様サービス課
高島 弘明

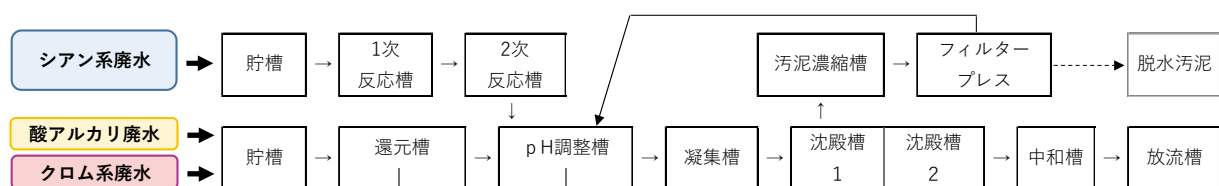
図 2 事業場 A の廃水処理フロー

廃水の処理フローを図 2 に示す。シアン系廃水は、シアンの処理方法として一般的である、2 段階の塩素処理を行うアルカリ塩素法で処理を行っている。また、酸アルカリ系の廃水とクロム系の廃水は、六価クロムを還元処理した後、凝集沈殿処理している。

放流水の亜鉛超過の主な原因は、汚泥の流出によるものである。事業場 A の処理施設は、原水槽の容量が小さく原水水質の変動が大きいいため、処理が不安定であり、また、凝集剤の薬品槽も小さいため、薬品切れが頻発していた。さらに、フィルタープレスが能力不足であり、汚泥が沈殿槽に堆積しやすく、凝集させたフロックが放流槽まで流れ込み下水へ放流されてしまうなど、施設的な課題が多い事業場であった。そのため、当事務所は、原水槽の容量増加による原水水質の平準化や、薬品槽の増強による薬品切れの解消、フィルタープレスの能力増強による汚泥の適切な引抜きなど、適正な排水処理を行うよう指導してきた。これらの指導の効果もあり、亜鉛濃度は、以前の下水排除基準（暫定基準）の 17 倍（H30 年度）から 3 倍（R4 年度（12 月時点））へ、低くなってきているが、下水排除基準（暫定基準）の安定的な遵守には至っていない。

現状の処理上の問題は沈殿槽の汚泥の適切な処理ができていないためであり、当事務所からは、汚泥の引き抜きが必要であることを指導した。それを受けて事業場 A は沈殿槽及び放流槽の汚泥の回収・洗浄作業を実施した。その結果、清掃実施後しばらくは放流槽での汚泥の堆積はなく、亜鉛の基準違反も一時的になくなった。しかし、2 か月を過ぎた頃から放流槽での汚泥の堆積が見られ、再び基準を違反するようになった。そこで、汚泥の引き抜きポンプを適宜移動させ、沈殿槽内で汚泥の溜まっている箇所から優先的に引き抜き、沈殿槽への汚泥の堆積を防ぎ、放流槽へ越流しないよう指導した。事業場 A は、沈殿槽の汚泥の引抜き箇所に注意を払うとともに、新たに放流槽から pH 調整槽へのポンプを設置し、放流槽に入り込んだ汚泥を返送する対応を実施している。加えて、当事務所からは、前述の対策でも改善が困難であればフィルタープレスの更なる能力増強もしくは全量ろ過が必要になる、と指導している。

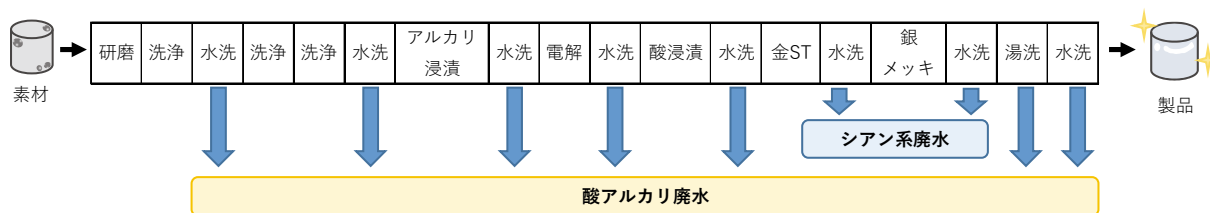
図 3 事業場 B の代表的な作業工程

製造工程：代表的な作業工程を図 3 に示す。廃水はシアン系と重金属類を含む酸アルカリ系がある。

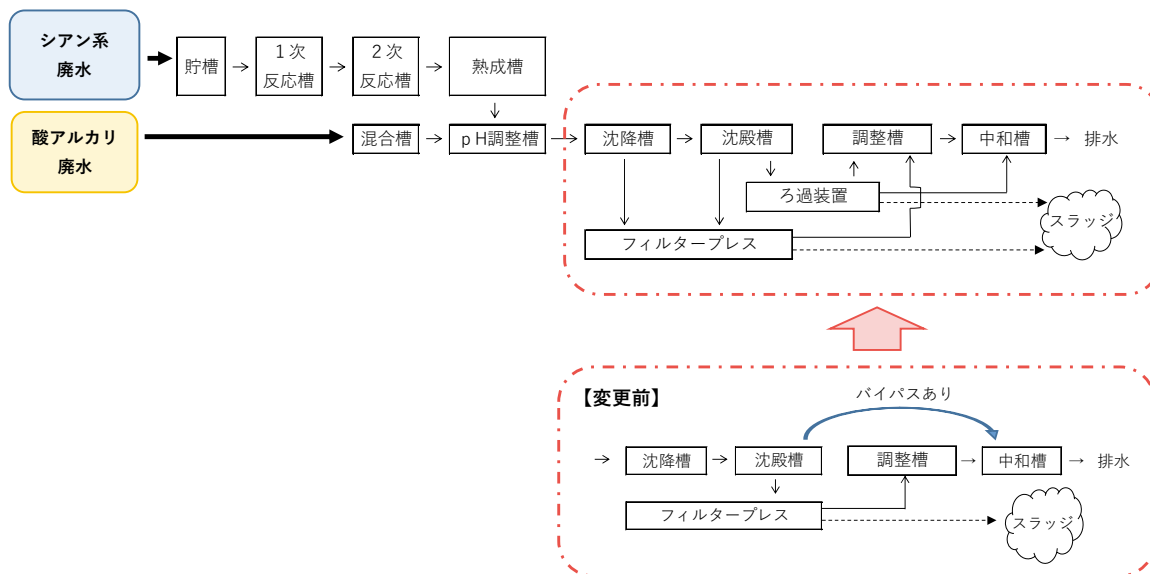
図 4 事業場 B の廃水処理フロー

廃水の処理フローを図 4 に示す。

違反発見時、届出上の処理方法では、凝集沈殿後に全量ろ過式フィルタープレスで処理するというものであった。しかし、実際は処理能力が不足していることから、水量が多くなった際に沈殿槽から中和槽へのバイパス管を経由して放流する構造であることが判った。そのため、バイパス管の撤去と、フィルタープレスの増強またはろ過装置の導入を指導した。その結果、事業場 B はバイパス管を撤去し、新たにろ過装置を設置、平成 30 年に図 4 に示す処理フローへと構造が変更され、その後、2 年ほど違反がない状況が続いた。

しかし、令和 2 年頃から、再び亜鉛が違反するようになった。しかも、公楯で高濃度の亜鉛（110mg/L）が検出された。そこで後日、原因調査のため各槽における亜鉛濃度を測定した結果を表 3 に示す。調整槽の亜鉛濃度が著しく高く、調整槽に汚泥の堆積及び中和槽壁面に汚泥の付着があり、その汚泥からの亜鉛の再溶解が原因と考えた。そこで、調整槽及び中和槽の汚泥回収及び清掃を指導し、各槽の清掃実施と公楯での基準以内を確認した。これで違反原因は解決したと思われたが、数か月後の定期立入検査で、再び亜鉛が違反した。

原因調査のため、処理工程の各槽における亜鉛濃度を測定したところ、調整槽底部で高濃度の亜鉛（31mg/L (R3.5.6)）が検出された。表3に示すとおり、原水における亜鉛濃度は低く、フィルタープレスのろ液にも亜鉛がほとんど含まれていない。しかし、調整槽では亜鉛が高濃度で検出される状況であったため、調整槽に再び溜まった汚泥から、一時的に槽内のpHが変動することにより亜鉛が溶出していると考えた。そこで、調整槽の汚泥の清掃を指導し、事業場Bは定期的に調整槽の汚泥を混合槽へ返送する対応を行った。また、処理水pH変動の原因はpH調整槽にあると考え、pHセンサーにより挙動を調査したところ、亜鉛沈殿の最適pH域から中性側へ外れる時間帯が確認できた。そのため、pH調整槽のpHが設定値を外れないよう、設定値の見直しをするよう指導したが、亜鉛の違反は改善しなかった。このように、平成29年から80回にもわたり立入を行い様々な原因調査を行ったが、決定的な原因を見つけることができずにいた(表4)。そのような中、令和4年6月の原因調査時に、事業場の一角に消臭剤の容器があるのを発見した。成分表示に亜鉛の記載があったため、事業場に確認すると、消臭剤として事業場内のいたるところで使用していた。使用開始時期は不明だが、現在の水質管理責任者が着任した平成28年には既に使用していたとのことで、事業場側は亜鉛が含まれている認識はなかった。事業場の了承を得て消臭剤を採取し分析したところ、数万mg/Lの亜鉛が含まれていることが判ったため、消臭剤が原因であると判断した。

事業場Bに対して、消臭剤に亜鉛が高濃度で含まれていることを伝え、使用を中止するよう指導した。事業場は該当の消臭剤の使用をすぐに中止し、代替の消臭剤に切り替えた。その後、改善確認にて亜鉛の基準値以内を確認して以降、亜鉛の違反はない。

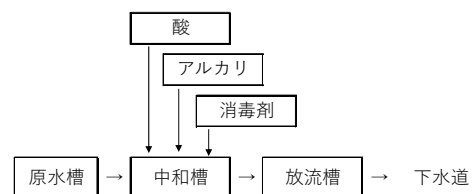
図6 事業場Cの廃水処理フロー

廃液回収後の器具洗浄水等の処理フローは図6に示すとおり、酸、アルカリによる中和処理及び次亜塩素酸ナトリウム溶液による消毒を実施している。

令和4年、平成25年以来の立入り検査を実施したところ、放流水で亜鉛が2.5mg/L（違反倍率1.2倍）と超過した。事業場Cはビルの一部フロアに入っており、他のフロア（事業場）の排水が混入することから、公樹での事業場排水の採水は困難であるため、事業場内処理施設の放流槽で採水を行っている。

使用薬品についてリストを確認したが、亜鉛を含む試薬の使用はなかった。場内配管に亜鉛が使用されていないか確認したが、施設管理部署からその可能性はないとの回答を得た。事業場Bの例があったため、消臭剤など事業場側が亜鉛の含有を意識せずに使用している生活用品がないかを確認する必要があると考えた。そこで、特定施設である洗浄施設のある試験室を全て確認したが、室内に亜鉛を含む薬品や製品はなかった。

そこで、試料検体に含有されている可能性を考え、聞取りを行ったところ、分析検体は食品や浴場の水であり、分析後の試料は検査に使用したものは回収し、不使用の試料は流しに流しているとのことだった。また、浴場の水には、入浴剤が投入されている検体もあるとのことだった。

原因の特定まではできなかったが、亜鉛は入浴剤を含む多くの製品に含まれているため、検体由来である可能性が高いと判断した。しかしながら試料の全量回収は廃液処分費が高額になることが推定されたため、現実的ではないと考えた。そのため、事業場Cが定期的に行っている放流水の自主分析項目に亜鉛を追加し、結果を活用するよう指導を行った。なお、その後の立入り検査で、放流槽において亜鉛の基準値内を確認している。
