東大島幹線及び南大島幹線工事における  
不適切施工に関する調査報告書

令和8年6月30日

東京都下水道局

東大島幹線及び南大島幹線工事に関する調査委員会

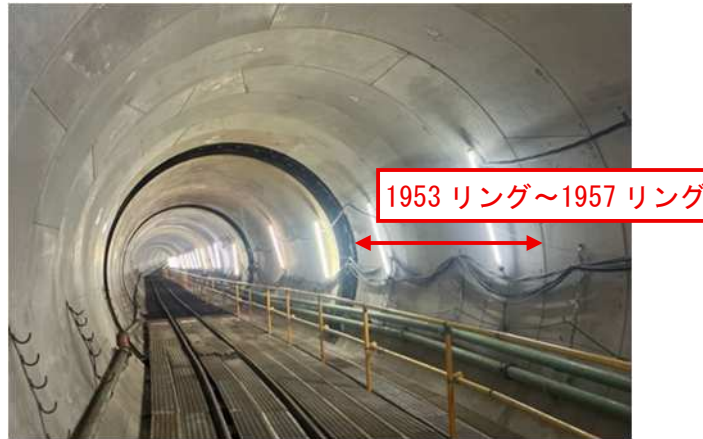
図 2-1 切削セグメント箇所の坑内写真

切削セグメントの内面調査の結果、漏水などの異常は認められなかった（図2-1）。

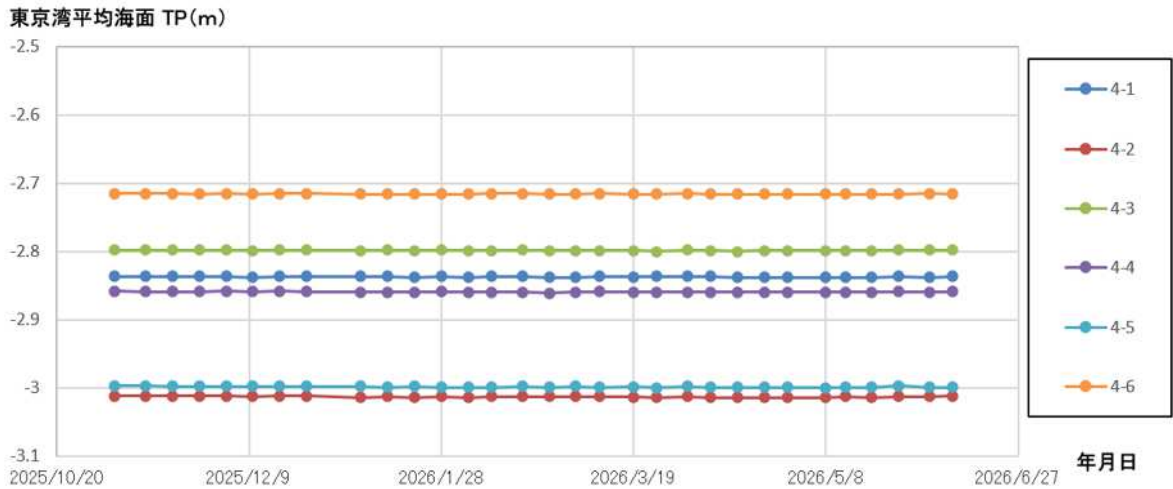
図 2-3 切削セグメント直上の地上路面の水準測量結果

路面変状測点を図 2-2 のとおり設置し、地上路面の水準測量を行った。切削セグメント直上に位置する測点での水準測量の結果を図 2-3 に示す。測点に変位はなく、地上路面に変状は発生していない。

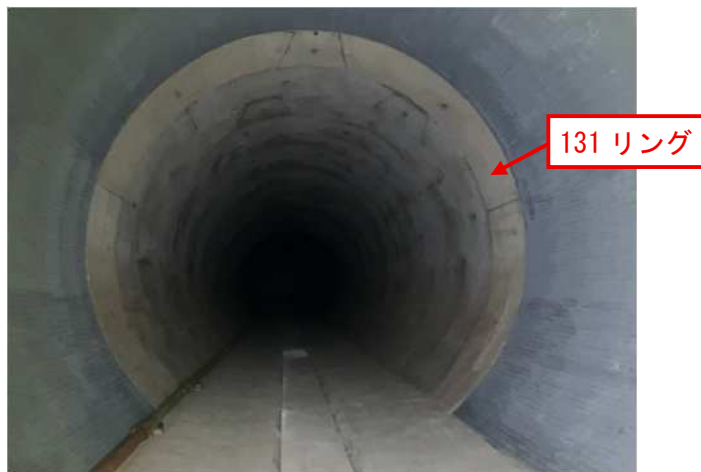
図 2-4 切削セグメント箇所の坑内写真

切削セグメントの内面調査の結果、漏水などの異常は認められなかった（図 2-4）。

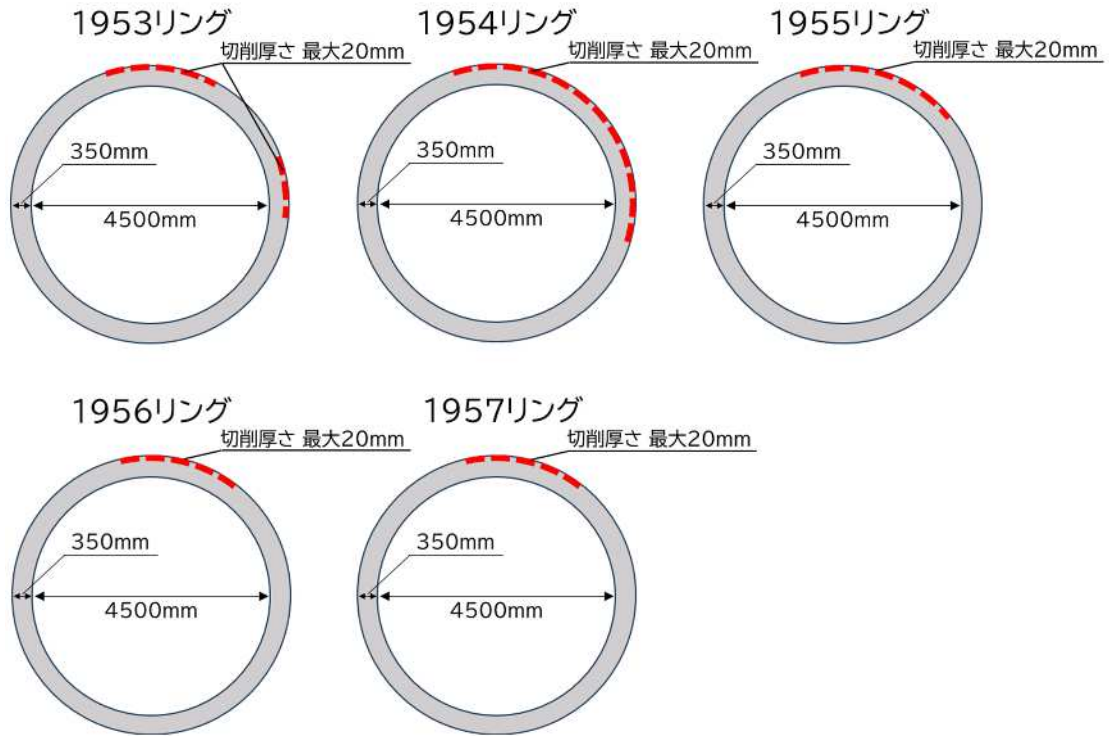
図 3-3 1953 リング～1957 リングの切削セグメント断面図（発進側→到達側）

- ・1953リング～1957リングにおける切削セグメントは、切削厚さが最大20mm（3.1.2. 参照）であり、外側の主鉄筋が防食上必要とされるかぶり25mmを確保できていないことから、長期的には、主鉄筋の腐食が進行し、構造上の安全性を確保できない可能性がある。したがって、当初設計と同等以上の長期的な安全性を確保するため、切削セグメントを適切な構造に是正することが必要である。
- ・131リングにおける切削セグメントは、切削厚さが数mm（3.1.2. 参照）であり、外側の主鉄筋が防食上必要とされるかぶり25mmを確保できているが、当初設計と同等以上の長期的な安全性を確保するため、切削セグメントを適切な構造に是正することが必要である。

- ・施工記録から切削範囲は図 3-3 のとおりと推定する。
- ・ヒアリング及び施工記録から切削厚さは最大 20mm と推定する。

- ・本案は、現場打ちの鉄筋コンクリートによる内部補強を本設構造物とし、内部補強だけで外圧に耐える構造とする。
- ・常時及び地震時の構造検討より、鉄筋コンクリートの厚さを 280mm とする。
- ・鉄筋コンクリートの表面には、内面被覆工法(厚さ 50mm)によって防食被覆を行う。
- ・本案によりトンネル断面は縮小されるが、水理シミュレーションを行い、南大島幹線より上流部に影響がないことを確認した。

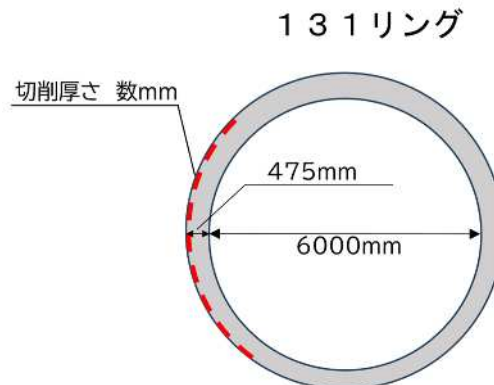
図 3-4 131 リングの切削セグメント断面図（発進側→到達側）

- ・施工記録から切削範囲は図 3-4 のとおりと推定する。
- ・施工記録から切削厚さは数mm と推定する。

「2.4 切削セグメントの安全性」において、切削セグメントは強度及び耐久性の安全性が確認されているが、当初設計と同等の安全率を確保するため、セグメント内面を防食被覆し、防食層50mmを確保する。

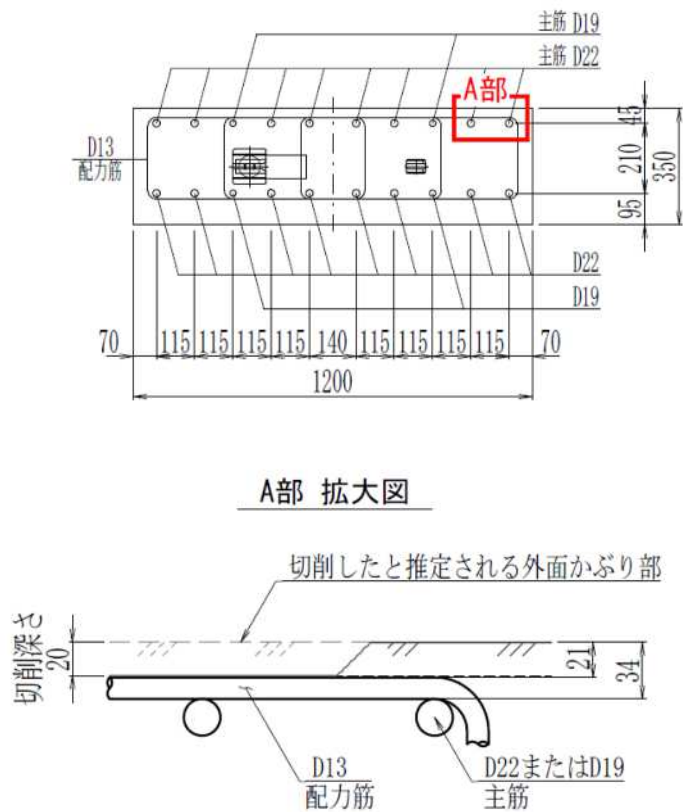
図 3-5 セグメント配筋図 (1953 リング～1957 リング)

- ・現場関係者は、ヒアリングにおいて「鉄筋を傷つけず、かぶりを残す」との前提で切削作業を行っていたことを認めている。また、鉄筋を傷つけた箇所があるとの証言や記録はなかった。
- ・当該箇所のセグメントでは、最も外側に配力筋 (D13)があり、その内側に主筋 (D19, D22) が配筋されている。配力筋のかぶりが 21 mmであるため、20 mm程度の切削であれば、主筋を損傷した可能性は低いと考える (図 3-5)。

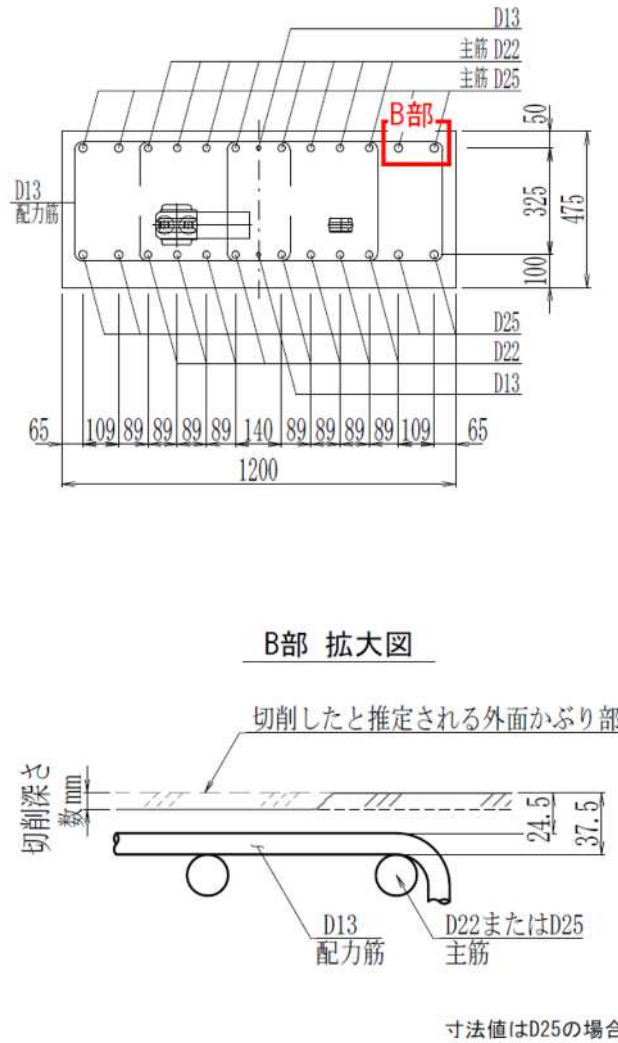
図 3-6 セグメント配筋図 (131 リング)

- ・当該箇所のセグメントでは、最も外側に配力筋 (D13)があり、その内側に主筋 (D22, D25)が配筋されている。配力筋のかぶりが24.5 mmであるため、数mmの切削であれば、主筋を損傷した可能性は低いと考える (図 3-6)。

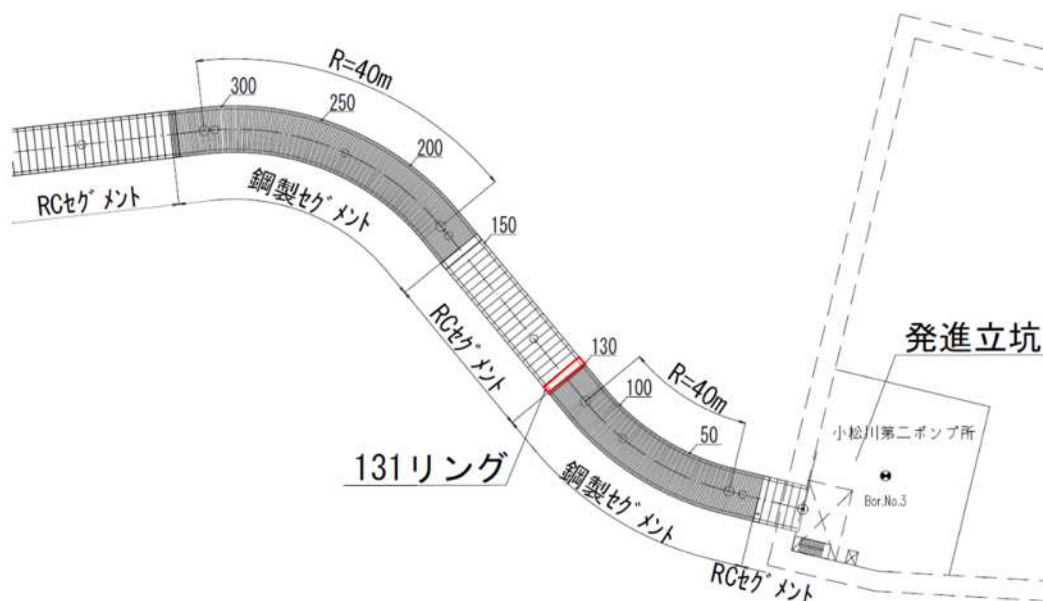
図 3-7 131 リング付近平面図

- ・平面線形は、図 3-7 のとおり。
- ・131 リングは、平面右曲線 (R=40m) 区間から直線区間を掘進後に、鋼製セグメントから RC セグメントへ変わる 1 リング目である。

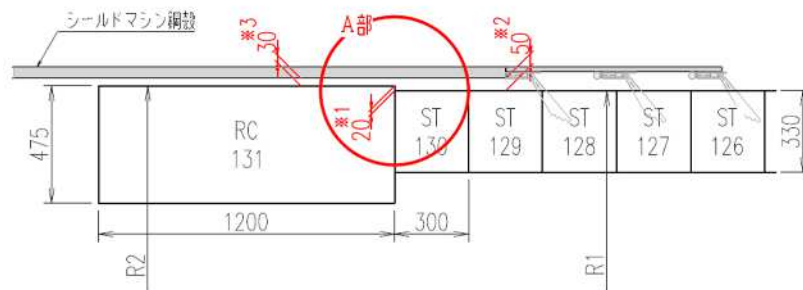
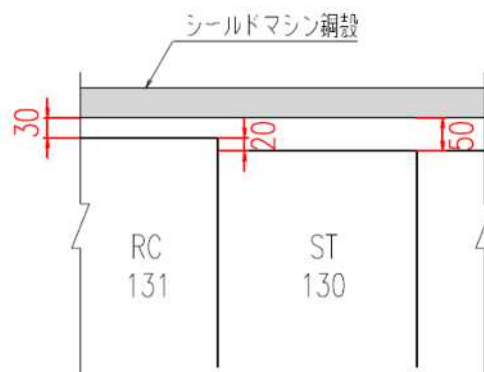
図 3-9 131 リング組立時の理論上のテールクリアランス

- ※1: 鋼製セグメント(ST) 外径R1      R1 = 6910mm  
 コンクリートセグメント(RC) 外径R2    R2 = 6950mm = R1 + 40mm = R1 + (20mm × 2)
- ※2: 鋼製セグメント組立時における理論上のテールクリアランス
- ※3: コンクリートセグメント組立時における理論上のテールクリアランス

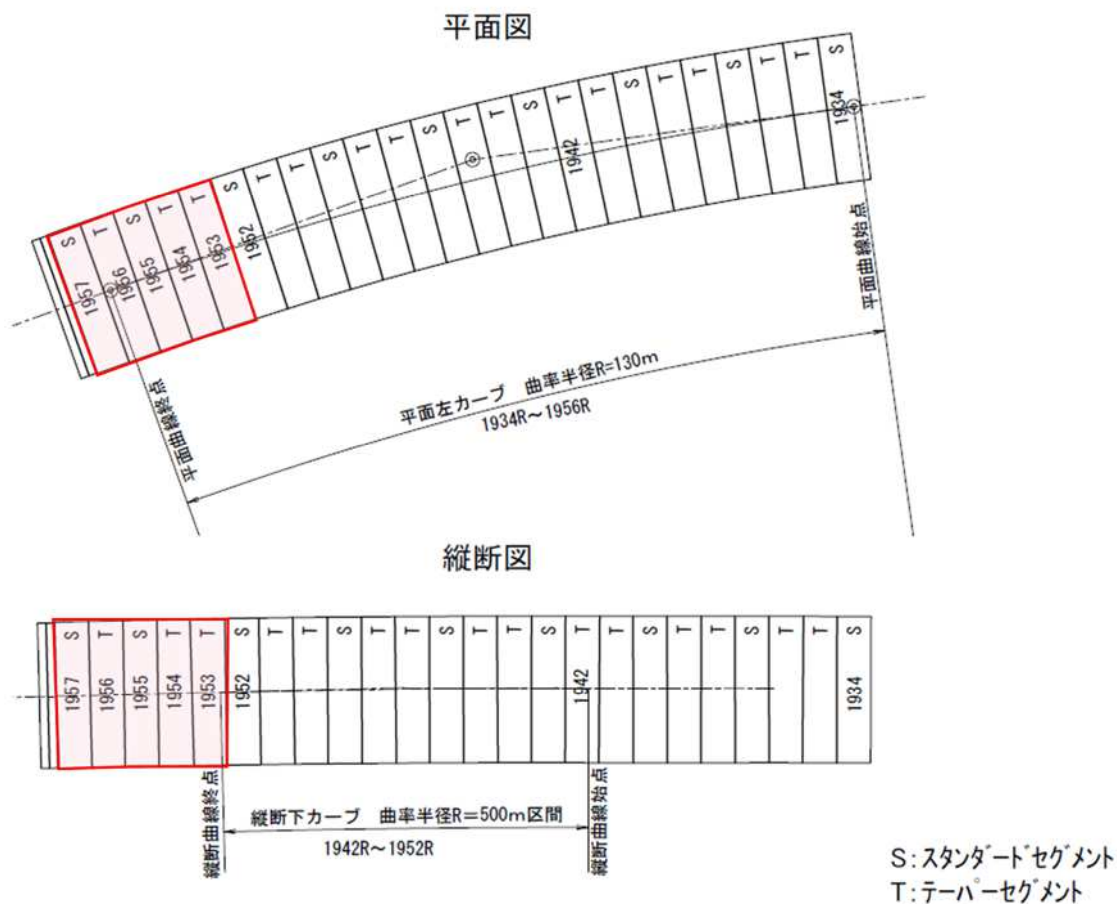
図 3-10 1953 リング～1957 リング付近平面図、縦断図

- 1953 リング～1957 リングは図 3-10 の平面図、縦断図に示すように、平面左曲線 (R = 130 m) と縦断下り曲線 (R = 500m) の複合曲線終了部付近であり、当該区間は子機での掘進である。

- ・テールクリアランスの状況を表 3-2 に整理する。
- ・平面左曲線と縦断下り曲線が同時に発生する複合曲線区間となる 1942 リング～1952 リングにおいて上部テールクリアランスが 3mm から 21mm と少ない状況にあり、RC セグメントがシールドマシンの上側に位置する状況が観察される。
- ・1951 リングのスタンダードセグメント組み立て完了後、上部テールクリアランスは 12mm となる。
- ・1952 リングを掘進後の上部テールクリアランスは 11mm となったが、1952 リング組み立て後の上部テールクリアランスは 3mm と減少している。
- ・1953 リングの掘進完了時の上部テールクリアランスは 0mm とさらに減少している。
- ・この状況で、RC セグメントとシールドマシンの干渉を避けるために、1953 リングから 1957 リングにかけて RC セグメントの一部を切削し、セグメントを組み立てたと推定される。そのため、図 3-8 で示した式「 $C = t - T$ 」で計算されたテールクリアランス値がマイナスとなっている。
- ・1958 リング掘進後は上部テールクリアランスが 0mm であるが、50mm 直径が小さい鋼製セグメントが配置されたことから、1958 リングの鋼製セグメントを組み立てる空間が確保されたと推定され、1958 リング鋼製セグメント組み立て後のテールクリアランスは 31mm となっている。その後、1961 リングまで鋼製セグメントを組み立て、1961 リング組み立て後の上部テールクリアランスは 55mm であり、鋼製セグメントがほぼシールドマシンの中心に配置されている状況が観察される。

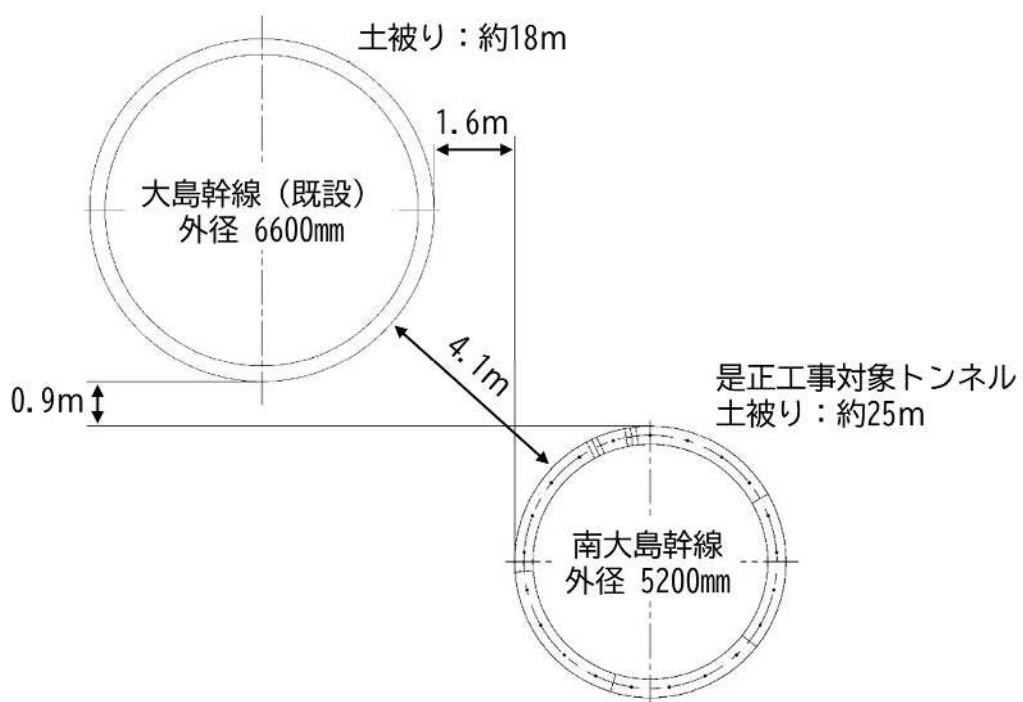
図 5-1 既設大島幹線との離隔

- ・本トンネル下部の地盤改良が困難なため、地下水の止水ができない。
- ・既設大島幹線との水平離隔が狭く、土留め壁の設置ができない。

- ・本トンネル下部の地盤改良が困難なため、地下水の止水ができない。
- ・既設大島幹線が支障となり、必要な地盤改良厚が確保できない。

- ・凍結膨張圧や凍結による地盤変位によって、既設大島幹線に影響が生じる。
