2-2-4 浜町ポンプ所流入渠マイクロ波式水位計検知異常調査・ 対策について

東京都下水道サービス株式会社 堀之内 正博
宮崎 栄治
岸 潤

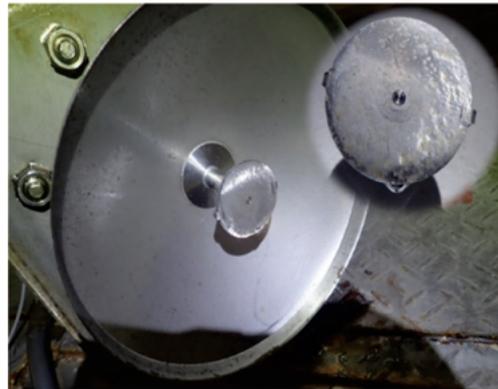
図 2 センサ部水滴付着時の状況

−6.0m (T.P.) であり、13m の水位差であった。マイクロ波式水位計は外観に異常はなく、センサ部に水滴が付着していたため、清掃後、故障復帰した (図 2)。

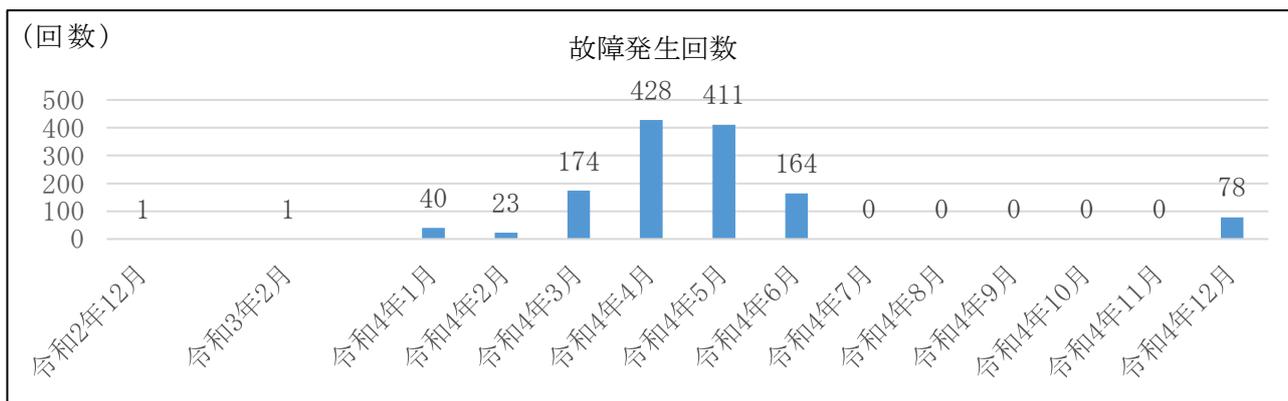
図 3 「水位偏差大」の故障発生回数

故障記録を確認したところ、令和 4 年 1 月頃から高水位が頻繁に発生しており、4 月と 5 月は 400 回/月を超え、7 月から 11 月は発生なく、12 月に再度、故障が発生している状況であった (図 3)。

※「水位偏差大」とは、投込式水位計及びマイクロ波式水位計の偏差 (PV 値) が、3m を超え且つ確認タイマ 10 秒経過後に故障を発報する。

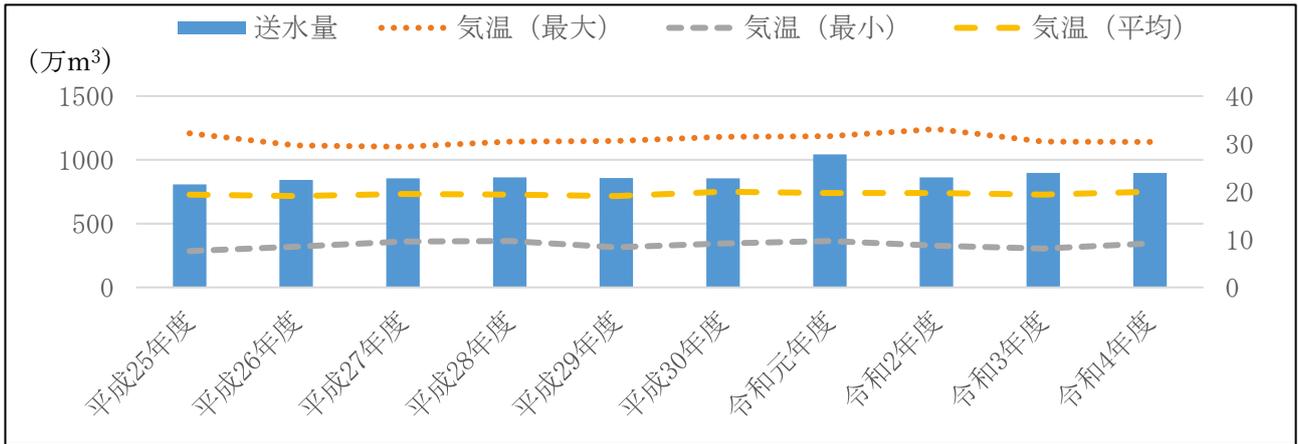
図5 過去10年の送水量及び気温

平成 25 年度から令和 4 年度までの 10 年間の帳票データを分析した結果、送水量は年間 800 万 m³ 程度で推移しており、気温とともに大きな変化は見られなかった。よって、これは「水位偏差大」の原因ではなかった (図 5)。

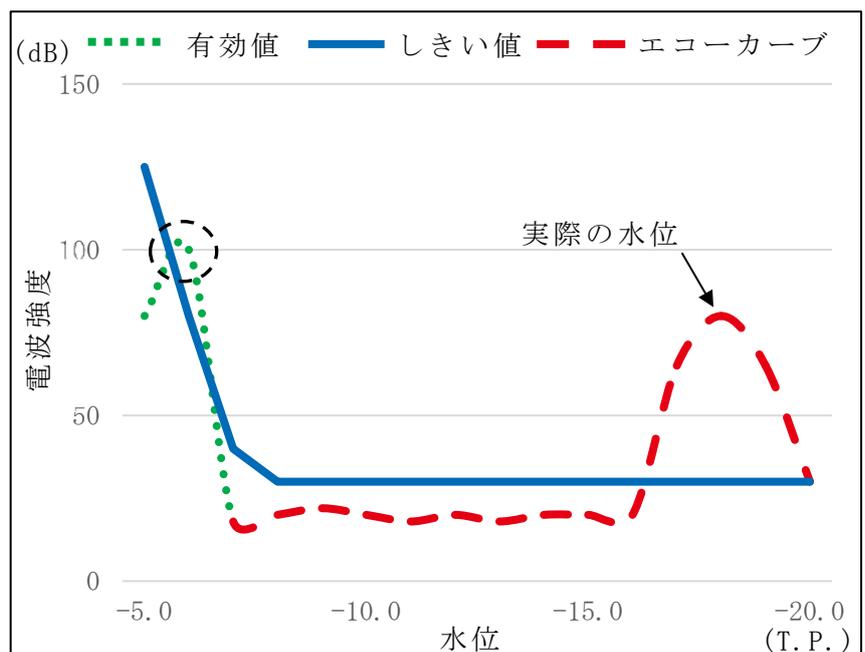
図6 水滴付着時のエコーカーブ

マイクロ波式水位計のセンサ部に水滴が付着している状態を作り、検出器内部のエコーカーブ（電波の波形）を確認したところ、-5.0m（T.P.）付近で設定したしきい値（有効無効の境界線）を超えていることが分かった（図6）。これは、水滴が付着したことでセンサ部付近に乱反射が発生し、しきい値を超えた計測値を有効値と認識したため、投込式水位計の計測値との水位差により故障（水位偏差大）が発生していた。
