3-1-2 再生水供給管の漏水対応について

西部第一下水道事務所 お客様サービス課 高瀬 樹

令和5年8月31日、新宿区西新宿付近の都道歩道部にて、供給管（φ150mm、ダクタイル鋳鉄管T型、昭和58年布設）の曲管継手部の損傷により、漏水が発生した。

本件は、事故状況、再生水管の損傷状況と復旧経過、管体・土壌調査の結果、今後の対応について記述したものである。

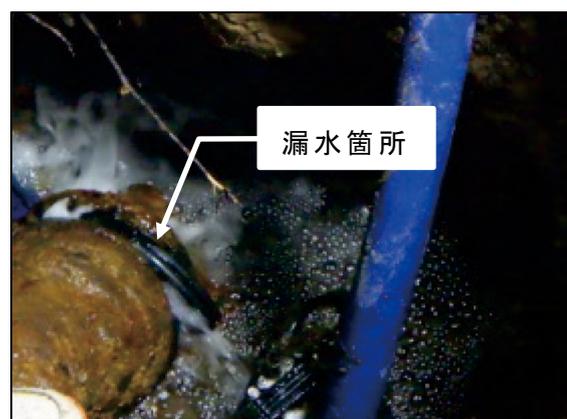
図2 損傷状況（新宿区西新宿）

令和5年8月31日9時頃、路面の湿りを確認した道路管理者より下水道局、水道局の3者での現場確認の依頼があった。3者立会いの下、水道局による水質確認の結果、残留塩素の反応がなかったため、湿りの原因は上水管の漏水によるものではないことを確認した。下水道局の再生水供給管からの漏水が疑われるため、下水道メンテナンス協同組合に依頼し、緊急の掘削を開始した。掘削と水中ポンプによる排水作業にて再生水供給管の曲管継手部が損傷したことによる漏水であることを確認した（図2）。

同日の夜間に配管の布設替作業を実施した。既設管を撤去し、GX型ダクタイル鋳鉄管に外面腐食対策としてポリエチレンスリーブを被覆して布設した。充水確認のため、布設替範囲の高い位置に水道の給水分岐に使用するサドル分水栓を設置した（図 7）。

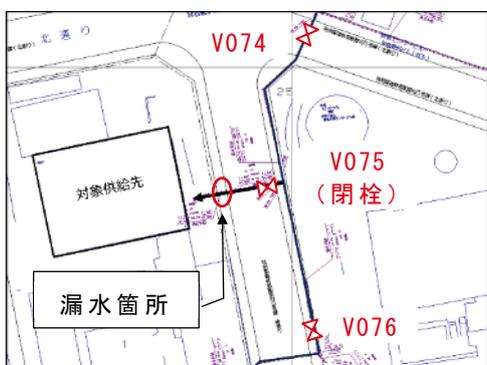
図 3 動作確認した仕切弁

施工業者にて供給管仕切弁（V075）の動作確認を実施した結果、固着が著しく、操作できなかった。次に、付近の配水管仕切弁（V074, V076）の動作確認を実施したが、供給管同様に固着が著しく、操作できなかった（図 3）。

動作確認で使用した下水道局所有の回栓器では力量が不足していたため、固着を解消することはできなかったことから、固着の解消に必要となる四つ手の回栓器と単管パイプを水道局から借用した。

借用した資機材にて供給管仕切弁（V075）の閉栓作業を実施した結果、固着が解消したため、漏水範囲を断水させた（図 4）。

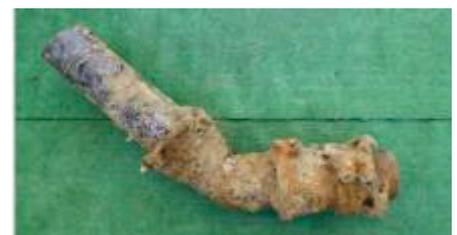
図9 採取した管体

管体腐食調査の結果、使用配管材料は非耐震継手管（T形継手）、両受けの異形管（規格にない特殊製品）を使用していることが判明した。また、管体の外面には全面にわたって腐食生成物と土壌が固着している状態であった。そのため、管外面には全面的に腐食が生じており、最大腐食深さは 3.8mm、最大腐食速度は 0.097mm/年であった。腐食性の弱い一般の砂中に管が埋設された場合の速度[0.050mm/年程度（腐食しろ 2.0mm が耐用年数 40 年で腐食する速度）]と比較すると、今回調査した管の最大腐食速度は約 2 倍の速さであった。

今回漏水のあった管体には粘土が付着していたことから、周囲の砂との酸素濃淡（通気差）によるマクロセル腐食が腐食の進行を早めた原因のひとつとして推定された。

上記の調査結果より、管の損傷（離脱）による漏水の原因は、一般土壌腐食とマクロセル腐食により、通常よりも腐食の進行が早いこと、伸縮、可撓、離脱防止機能等の耐震性能を有していない非耐震継手管及び両受けの異形管（規格にない特殊製品）を使用していたことによるものと推定された。

西新宿エリアの再生水管は供用年数が40年以上であり、腐食による漏水のリスクを鑑みると計画的な更新及び補修が必要とされるが、対象となる管路延長は長く、更新・補修に時間を要することから、それまでの間にも同様の事象が起きることが懸念される。そのため、事故対応の課題と対応状況を表2の通り、整理した。
