3-1-5 画像化技術の活用に関する検討～三河島水再生センター

第二沈殿池内の可視化と水処理運転への応用～

東京都下水道サービス株式会社 施設部 水質課

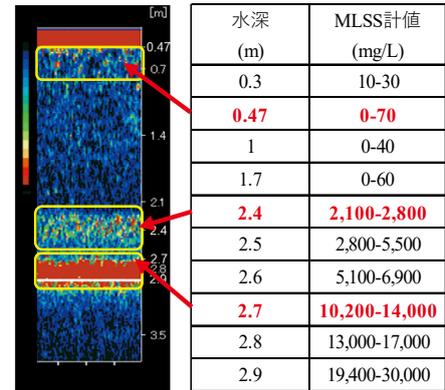
図 6 画像センサー、MLSS 計の比較

測定画像から、表層（不感帯を除く。）～水深 0.5m 付近は赤みを帯び、汚泥が浮遊する様子が確認できた。また、水深 2.2～2.7m は黄～緑色を示し、汚泥が沈降している状況を、水深 2.7～2.9m（底面）は赤色を示し、汚泥が堆積している状況を観測することができた。

また、ポータブル MLSS 計による測定では、色相が変化した水深 0.5、2.4、2.7m 付近で色相の傾向と同様に汚泥濃度の増加が確認された。

このことから、画像センサーは、汚泥の堆積状況、上澄水の濁り具合の変化、汚泥濃度の変動などを捉えることができるものと判断した。

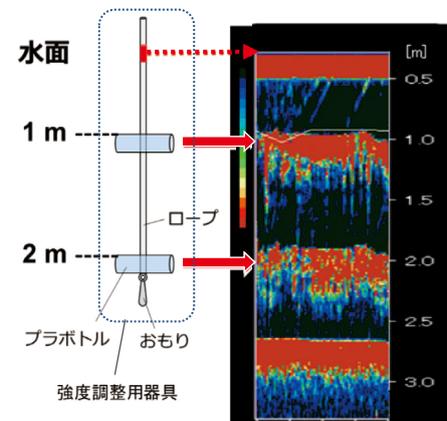
図 7 画像センサーの校正方法の検討結果

図 7 より、水深 1m と 2m とでは赤色を示し、画像センサーがプラボット及び水深を正しく認識できることが分かった。このことから、調整器具を用いて、センサーの劣化判断や画像を同条件で表示できるよう超音波強度及び発・受信のバランス調整を定期的に行い、劣化等による測定結果のズレを補正することで、測定の信頼性を高め画像センサーの有効性を担保できるものと考えられる。

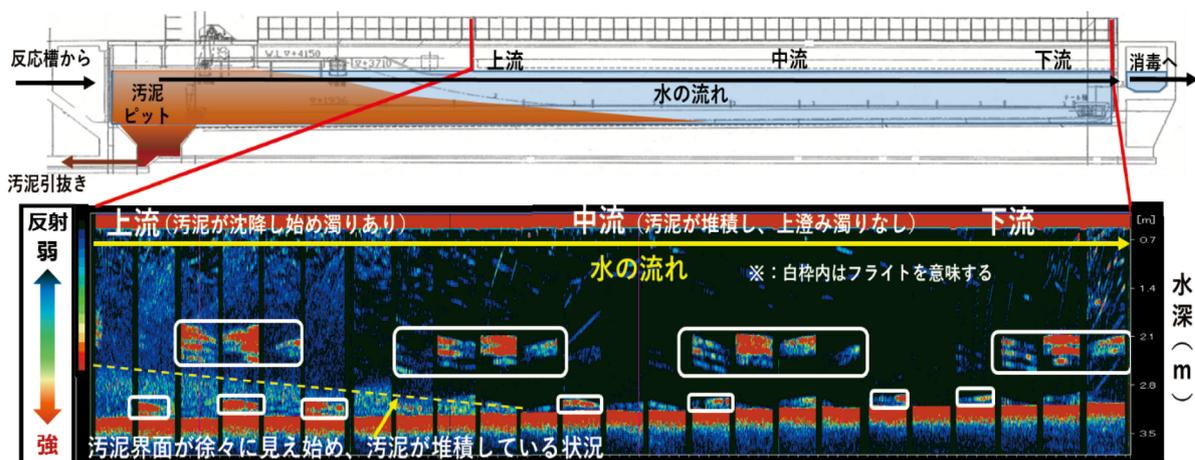
図 8 二沈断面図（上図）及び長手（縦）方向の汚泥堆積状況（下図：鉛直分布）

測定画像より、上流から中流にかけて汚泥が徐々に沈降する様子を、中流から下流では汚泥が堆積し、上澄水も清澄な状態が確認できた。一方、最下流付近では若干の汚泥浮上が観測できたことから、二沈全体（1池）の汚泥堆積や汚泥浮上などの可視化が可能と考えられる。

なお、長手方向の測定では、図 8 に示すとおり、数 m ごとでは大きな変化は見られないため、数か所（上流、中流、下流）程度の測定で二沈全体（1 池）の状況把握が可能と考えた。

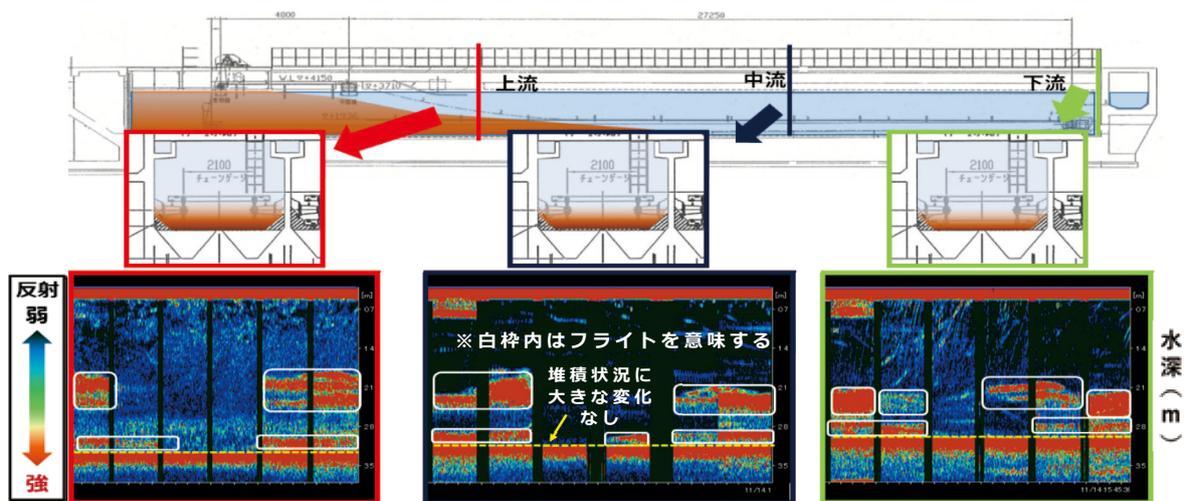
図 9 二沈断面図（上図）及び短手（横）方向の汚泥堆積状況（下図：鉛直分布）

次に、短手方向の測定結果を図 9 に示す。測定画像では、どの地点も活性汚泥が一様に分布しており、堆積状況に大きな変化は見られず、当初懸念していた壁面近くの汚泥量の偏り（停滞）は見られなかった。

以上のことから、作業時間や労力を考慮した場合、縦方向（長手）の上流・中流・下流部で横方向（短手）の中央付近で測定を行えば、二沈全体（1 池）の汚泥堆積状況などをおおむね把握することが可能と考えられる。

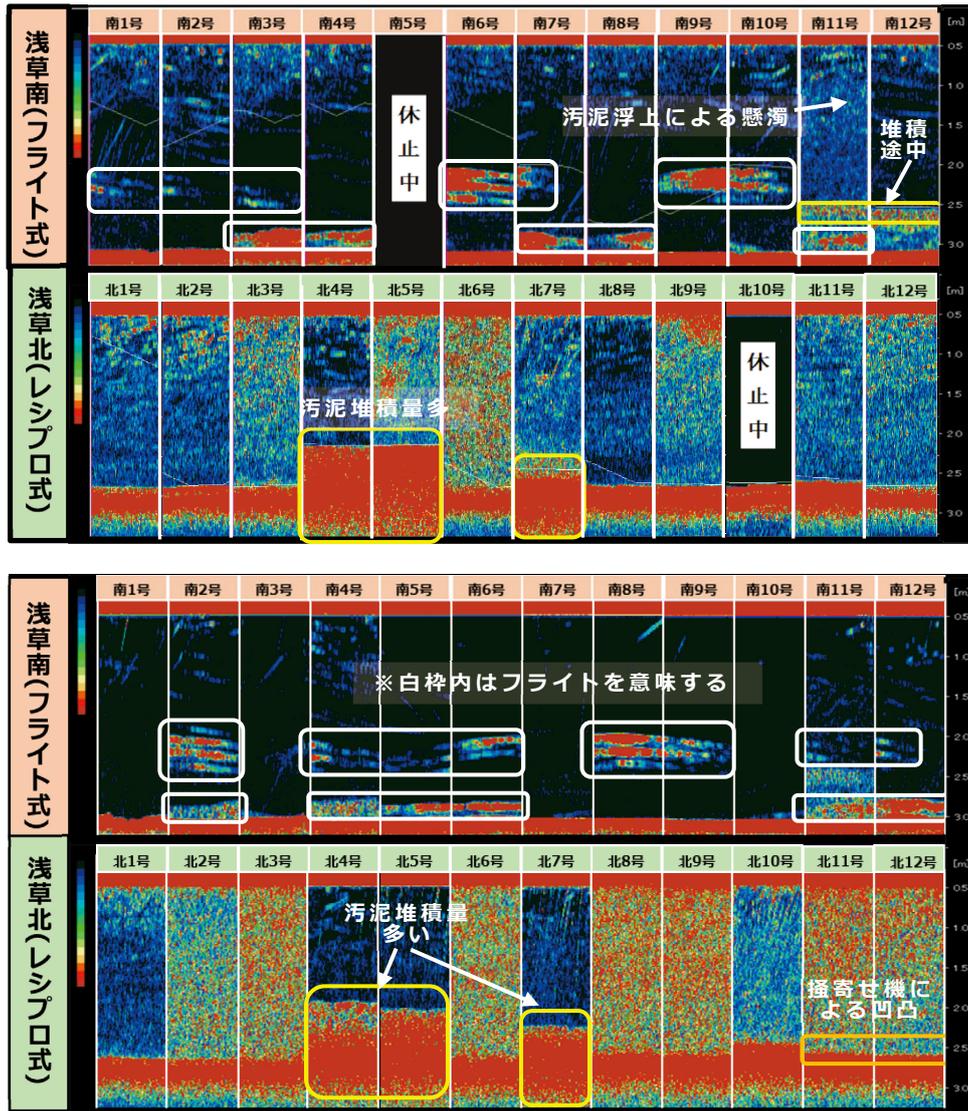
図 10 画像センサーによる二沈の全池測定結果（上図 R5 年 5 月、下図 R5 年 7 月）

調査は 2 回（2 日）行った。浅草南は、水深 2.3～2.8m に上・下段のフライト板（図中、白枠内）が、浅草北では、スクレーパによる汚泥界面の凸凹が確認された。汚泥堆積量や汚泥浮上は、池ごとに異なっており、汚泥かき寄せ方式による差異も顕著に見られた。

浅草南では、1～9 号池の水深 1.5m 以深は黒色を示し、底面（水深 3m）の汚泥堆積量がほとんどなく、水面付近は汚泥浮上によりやや懸濁がみられるものの、フライト板により汚泥を適正にかき寄せられていると考えられる。しかし、浅草南 11、12 号池は水深 2.5m 付近において汚泥界面がみられ、汚泥が堆積する途中であり、11 号池の上澄水部分は青色を呈し、汚泥浮上により懸濁している状況が確認された。

一方、浅草北では、4、5、7 号池で汚泥堆積量が多く池ごとに偏りがみられ、調査日にかかわらず汚泥量が多い傾向を示した。また、上澄水は多くの池で青～赤色を示し、汚泥が全面に浮上している池も多々見られたが、調査日により異なる状況を示した。

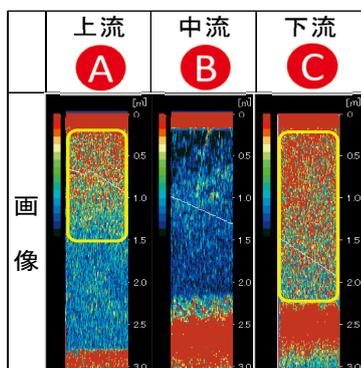
図 11 汚泥堆積状況（左図）及び採水地点（右図）

画像センサーによる測定では、黄色枠で示したとおり、上流 (A) の水面～水深 1.5m 付近及び下流 (C) の水面～水深 2.5m において懸濁しており、下流側の水面は、浮上した汚泥が薄層状に滞留 (浮遊) していた。

水質分析の結果、水面及び水深 1.5m の硝酸性窒素は、下流 (C) に向かうほど減少する傾向を示し、浅草北処理水 (参考) に比べて下流 (C) で 1.0mg/L 程度低くなった。また、底部では、硝酸性窒素、亜硝酸性窒素がほとんど不検出となった一方、アンモニア性窒素は浅草北処理水 (参考) に比べて 1.3mg/L 程度上昇した。

以上のことから、浅草北では、底部に堆積した汚泥が無酸素若しくは嫌気状態となり、処理水の亜硝酸性窒素及び硝酸性窒素が脱窒し、窒素ガスとともに汚泥が浮上したものと推定される。

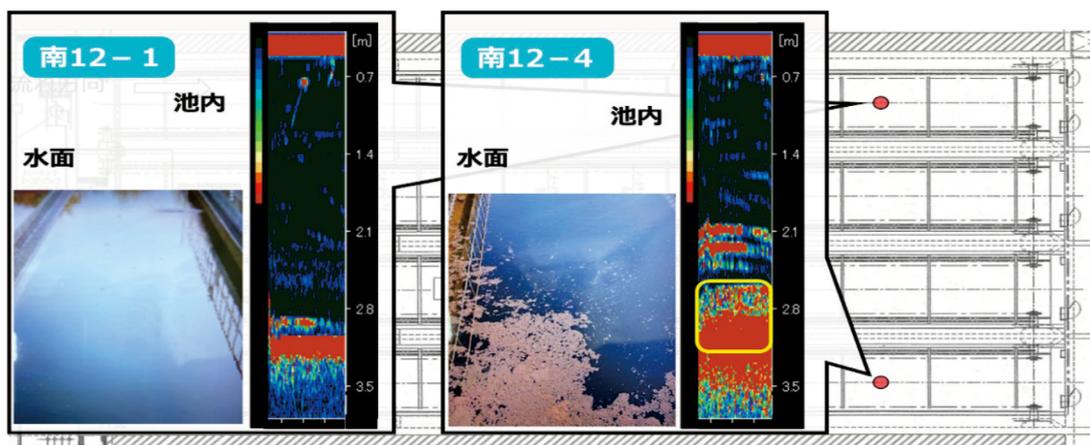
図 13 浅草南 12 号池の水面及び汚泥堆積状況

その結果、12-1 号池 (流入扉開度 25%) は底面に汚泥堆積がほとんど確認されない一方、12-4 号池 (流入扉開度 15%) では汚泥堆積量が多く、両者に偏りが見られた。

12-4 号池では、流入水量が多いことによる汚泥量の増加に加え、水面積負荷の増大に伴う沈降性悪化により汚泥浮上が発生した可能性が考えられたため、画像センサーを活用して流入扉の開度調整による汚泥堆積状況の変動を確認した (図 14)。

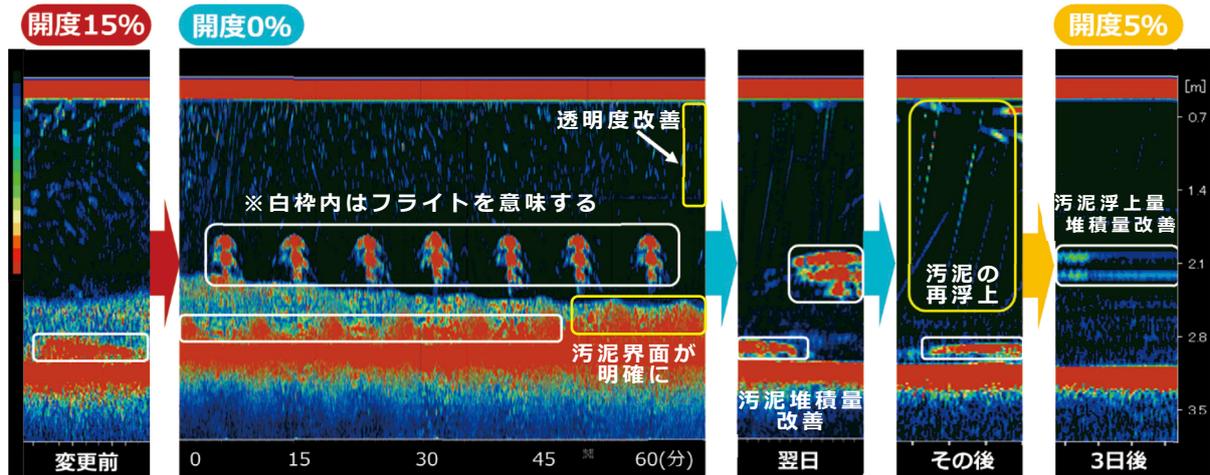
図 14 流入扉開度変更による汚泥堆積状況（浅草南 12-4 号池）

12-4 号池について、流入扉開度を 15%から 0%に変更した結果、沈降不良が見られた汚泥が徐々に沈殿し、35～40 分後には堆積汚泥量が増加、50 分後に汚泥界面が明確化、60 分後に上澄水の透明度の改善が見られた。翌日には一旦汚泥堆積量は減少したが、その後、汚泥浮上が再び発生した。理由としては、滞留時間が長くなり脱窒が進むことで窒素ガスとともに汚泥が浮上した可能性が考えられた。そこで、流入扉開度を 0%から 5%まで上げたところ、汚泥堆積量と汚泥浮上量ともに改善傾向が確認できた。

一方、流入扉の開度調整直後や開度を大きくした際に、越流堰壁面付近のみ、数十センチ程度の汚泥塊の浮上が度々確認された。底部の測定画像には変化がなかったことから、流速の急激な変化により越流堰の下部や壁面に付着していた汚泥が剥れるなど、別の原因で汚泥浮上が発生したのではないかと推測される。

以上のことから、画像センサーは、水処理の運転変更時（流入扉開度調整）など、汚泥の処理状況及び良好な上澄水を得るための条件把握に応用することができると考えられる。
