### 3-2-5 ニューマチックケーソン工法における躯体の傾斜の修正

#### について～芝浦水再生センター導水渠立坑設置工事～

第二基幹施設再構築事務所 工事第一課 遠藤 大雅

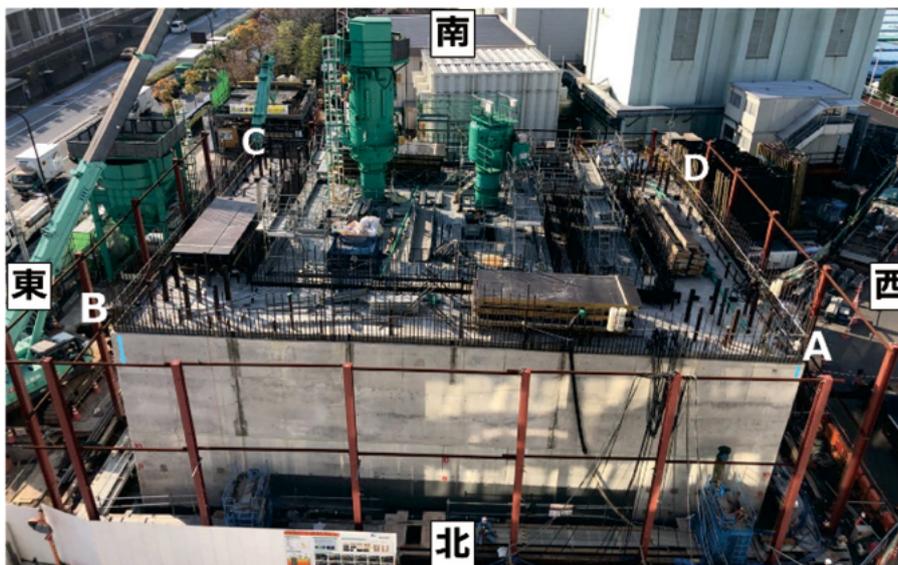
図 6 躯体傾斜の様子

トラブルが発生したのは作業を行っていない土曜日の早朝である。3 ロット目のコンクリート打設が完了し、沈下掘削を進めていたところ、ケーソンの自然沈下が発生した。

施工計画書では、掘削沈下中の施工管理基準値として傾斜量を 500 mmと定めていたが、この自然沈下に伴い、B 地点とD 地点（図 6 参照）で最大 1278 mmの傾斜が発生した。

また、トラブル発生時点でケーソン刃先が位置していたのは、中層混合改良地盤と現地盤の層境であった。この中層混合改良は、ケーソンの初期構築時、具体的には 1、2 ロット構築時の地耐力確保を目的として実施したものである。

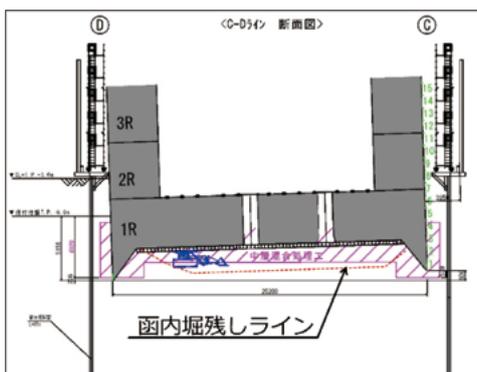
図 7 改良体範囲

4 点のうちD 点が前述の改良体箇所（図 7 ピンク色のハッチング箇所）を突き抜けていたことから、更なる過沈下を防ぐため、サンドル設置等の応急措置を実施した。

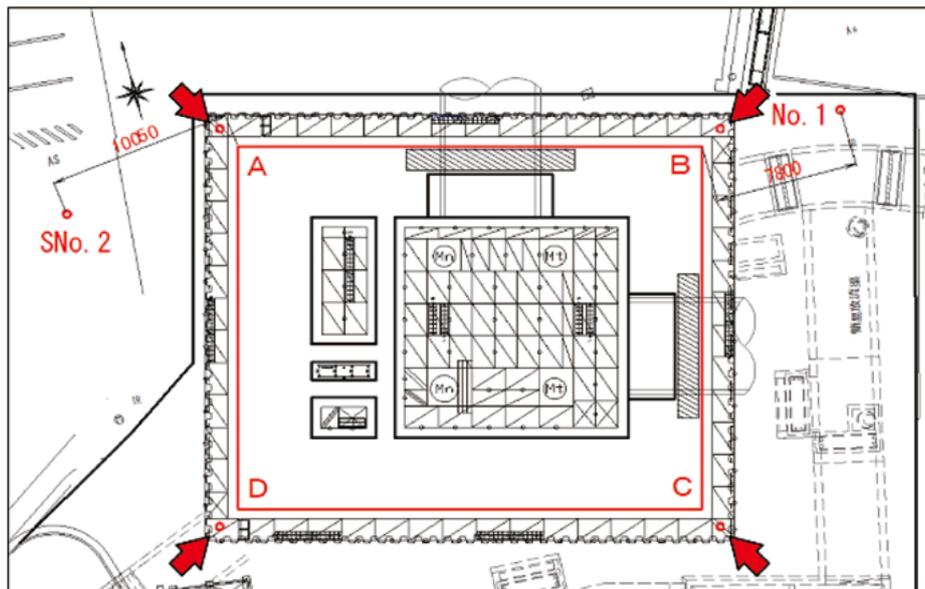
図9 土質調査箇所図

本工事の施工にあたっては、設計時点でボーリング調査（図9 SNo.2地点）、着手時点で受注者による土質調査（同図 No.1地点）を実施しており、調査結果を基に施工計画を立案していた。しかしながら、No.1の調査当時は、従前工事が施工中であり、ケーソン南側での調査が実施できていなかった。今回の傾斜発生を受け、ケーソンの4隅（同図 A、B、C、D点）で追加土質調査を実施することとした。

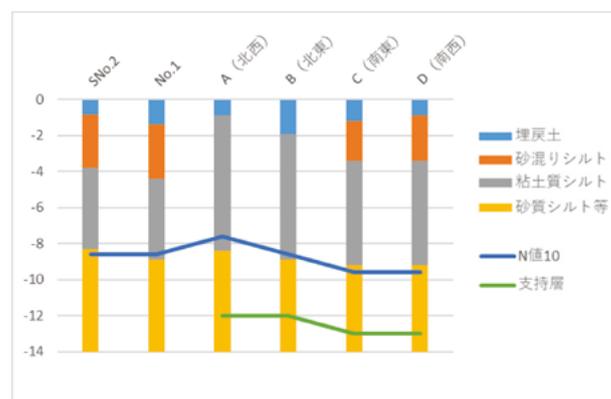
図10 土壌調査結果

追加土質調査の結果、下記①から④の4点が判明した。

- ①層境深さは地点により差異あり
- ②N値が10以上となる層の深さに差異あり
- ③N値50以上の深度が南北で1m差異あり
- ④刃先付近のシルト層は鋭敏比が非常に高い

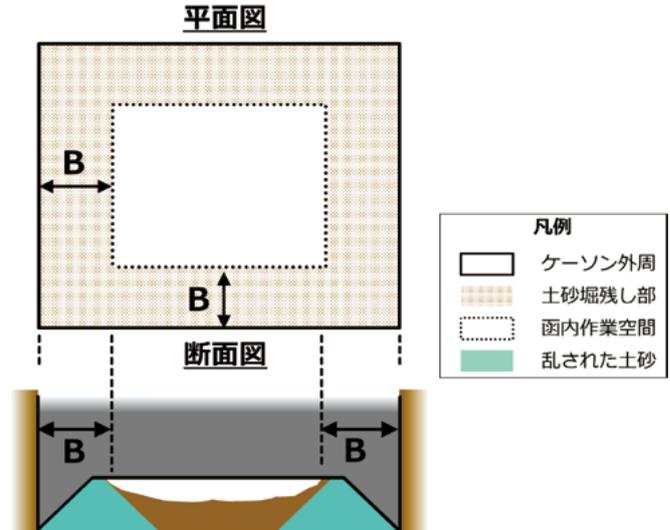
図 11 ケーソン刃先によって乱された土砂

今回の傾斜発生においては、前述の調査結果の中でも④による影響が特に大きいと考えられた。

通常、粘性土やシルトの鋭敏比は 2 から 4 程度だが、今回採取した試料は、20 から 26 であった。ケーソン刃先付近の土砂は常にケーソン内側に強制的に移動されることから、この範囲の土砂は、移動に伴い乱された状態となっていたと考えられる。土砂が乱されたことに伴い、鋭敏比の高いこの地盤の強度は急激に低下し、今回の傾斜が発生した。

このように、今回の傾斜は、事前のボーリング調査結果だけでは評価できない地盤の乱れに起因して発生したと判断した。

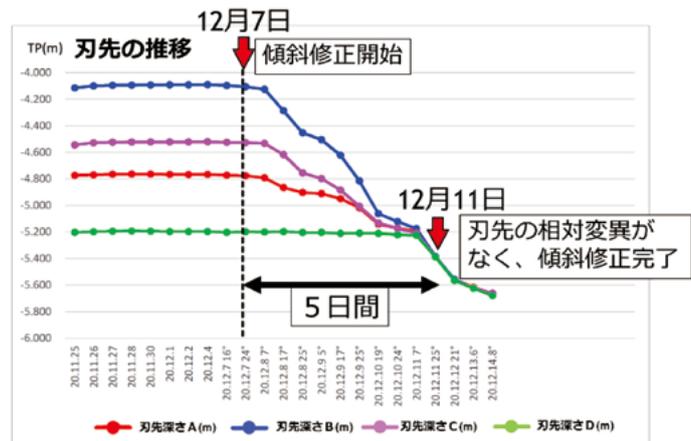
図 16 刃先の推移

図 16 に示すとおり、傾斜修正開始前(施工ステップ④の実施前)である令和 2 年 12 月 7 日以前は、各刃先深度が動いておらず、施工ステップ①から③における沈下のコントロールが成功していることが分かる。

2 月 11 日時点で刃先の相対変位がほぼ 0 となり、傾斜修正が完了した。
