下水道幹線（第二千川幹線）から河川への放流状況について

下水道幹線（第二千川幹線）は、合流式下水道のため水道橋分水路に接続する吐口から一定の降雨時に下水を放流する構造となっていますが、それ以下の状況下でも流出していたこと（規定外の流出）を確認しましたのでお知らせします。
なお、規定外の流出は既に停止しています。

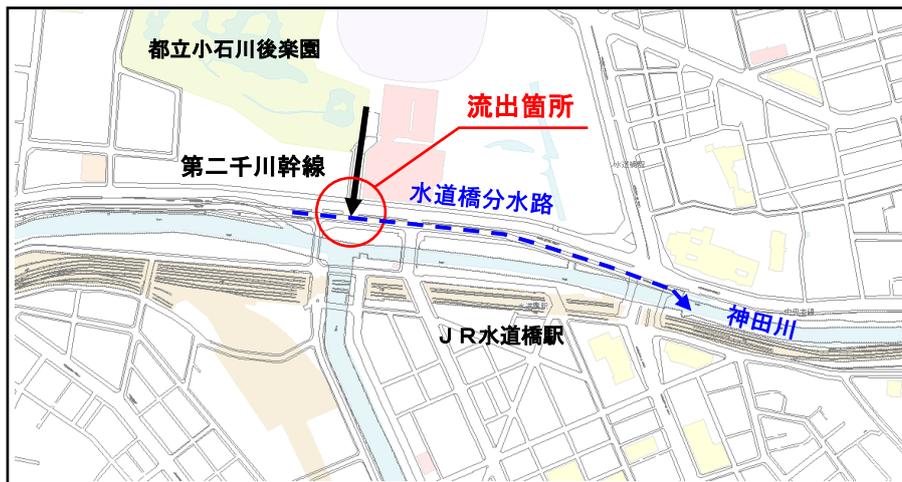
水道橋分水路（神田川）

住所：文京区後楽一丁目三番地付近

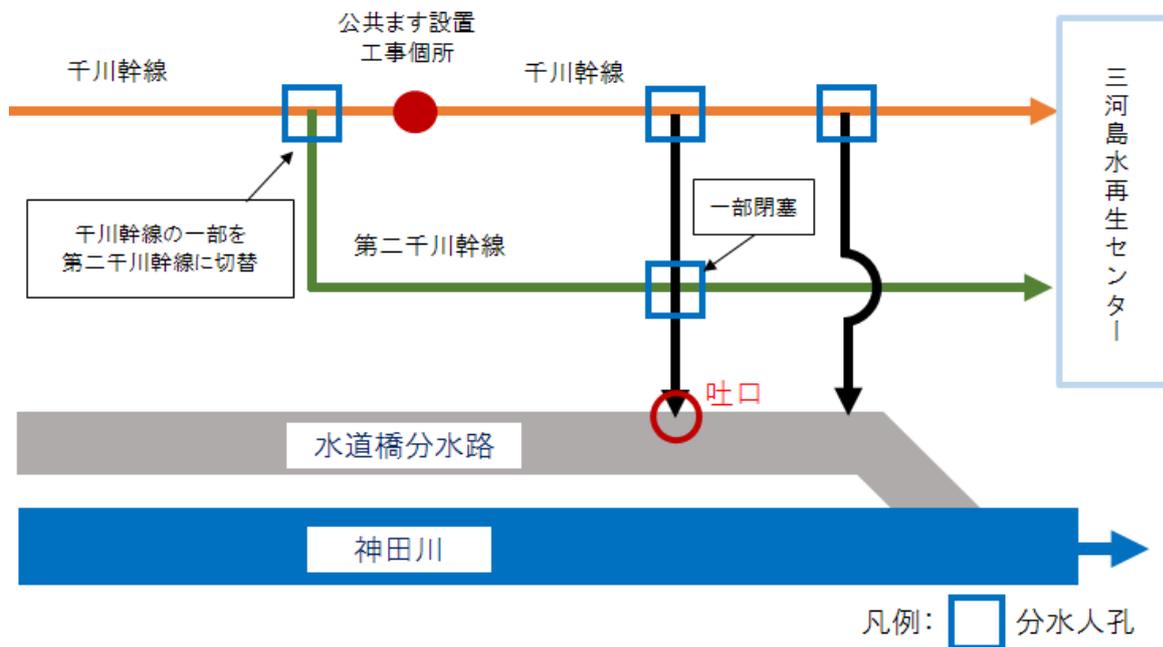
<流下経路図>

令和3年9月、文京区小石川四丁目付近で公共ますの設置にあたり、接続先の千川幹線の水位が高かったことから、工事箇所の上流部で一部の下水の流下経路を第二千川幹線に切替え、水位を下げて工事を実施しました。

切替先の第二千川幹線は、水道橋分水路に接続する吐口から一定の降雨時に下水を放流する構造となっていますが、令和4年5月に規定外の流出を確認しました。同日に第二千川幹線への切替を解消し、規定外の流出は停止しています。

調査作業の安全性の検討を進め、令和4年9月末より現地調査を実施したところ、当初想定していた構造と齟齬があり、管路の一部が閉塞されていることを確認しました。

下水の流下経路の切替工事に当たっては、事前事後において、当該工事に関連する分水人孔などの構造物や現場状況などをより入念に調査するよう徹底します。
