1-2-1 工事期間の制約下における鑄鉄管部の再構築工事について

(大手町幹線再構築工事)

中部下水道事務所 再構築推進課 安田 治人

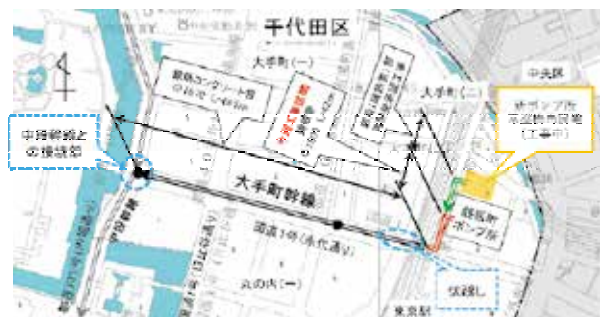
図1 大手町幹線の案内図

案内図（図1）は千代田区大手町二丁目付近の地図であり、大手町幹線全体の位置を示している。

今回工事区間は図1にて、赤色で示している鑄鉄管部の径1.6m、延長42mの区間である。

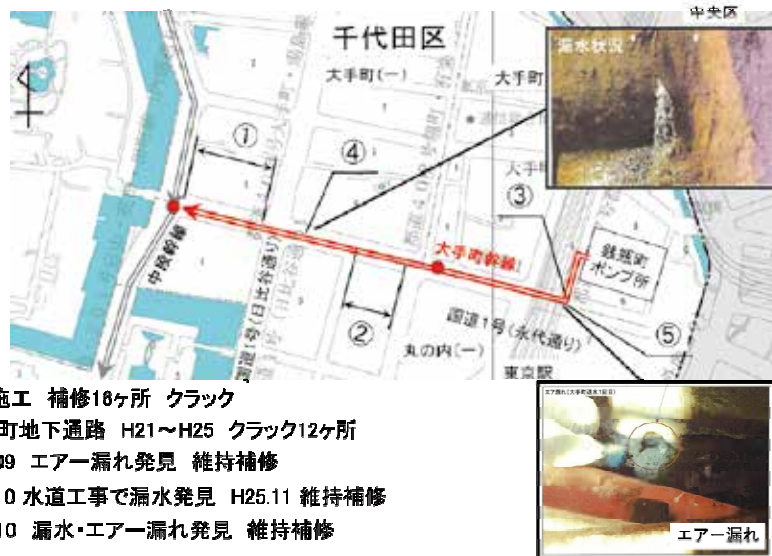
図2 大手町幹線の維持補修履歴

図2は大手町幹線にて行われた補修履歴とその位置を示している。

劣化が原因となり、④の箇所では写真のとおり、幹線からの漏水が確認されている。また⑤の箇所では写真のとおりエアリー漏れ（泡）が確認されている。

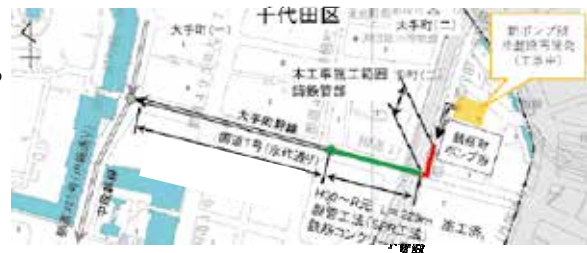
図3 大手町幹線の施工状況

大手町幹線は図3の緑線部分の225mを平成30年から令和元年にかけて再構築実施済みである。施工に必要な出入口として人孔を新設し、製管工法にて、鉄筋コンクリート管部を更生している。

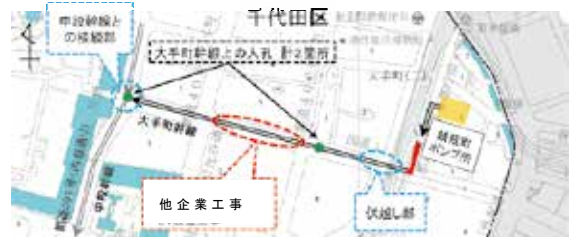
図 6 施工環境

大手町幹線は、人孔が2箇所しかなく、施工区間までの間に伏越し部も存在する。そのため、人孔を搬入口として利用する場合は伏越し部の滞留汚水の排水が必要である。

人孔にて搬入搬出を行う場合、国道1号（永代通り）上に作業帯を設置するため、他企業が行っている工事と競合してしまう。

また中段幹線とも落差がなく接続しているため、中段幹線からの逆流も懸念される。

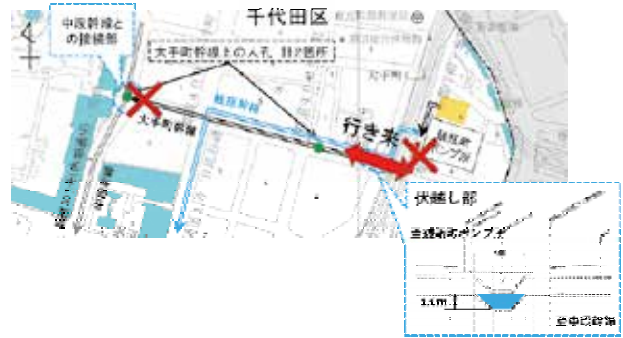
図9 環境整備

SPR-SE 工法の施工に際しては、施工区間の起点側と終点側に搬入口が必要となる。起
 点側では、銭瓶町ポンプ所からの出入りが出来、さらに施工区間に近い人孔を活用するこ
 ととし、この区間を行き来できるような幹線内の環境整備が必要となる。そのためには、
 まず銭瓶ポンプ所から大手町幹線への汚水圧送を停止し、中段幹線からの逆流を防ぎ、幹
 線途中にある伏越し部にたまった汚水を排水する必要がある。

加えて、逆流に対し中段幹線との接続部に仮設の角落しの設置、伏越し部の潜水土による調査から汚水排水を見込み、人孔から施工箇所まで安全に到達できるよう計画した。

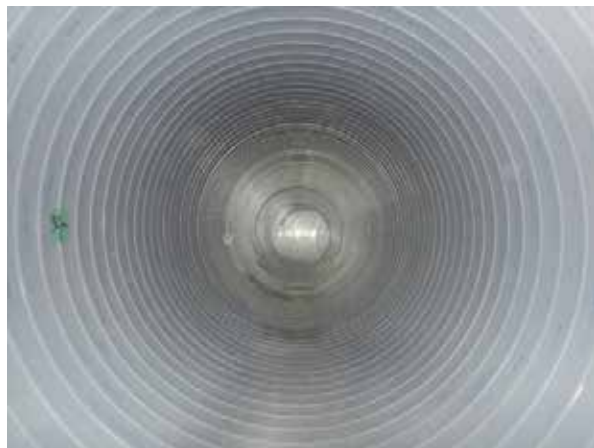
図 12 施工後の大手町幹線

課題解決が多い案件であったが、事前の準備・調整に尽力して施工に臨み、円滑に無事故で工事を完了することができた。
