1-2-3 汚水幹線圧力解放部における幹線再構築事例について

南都下水道事務所 建設課
建設工事担当 篠 紀晶

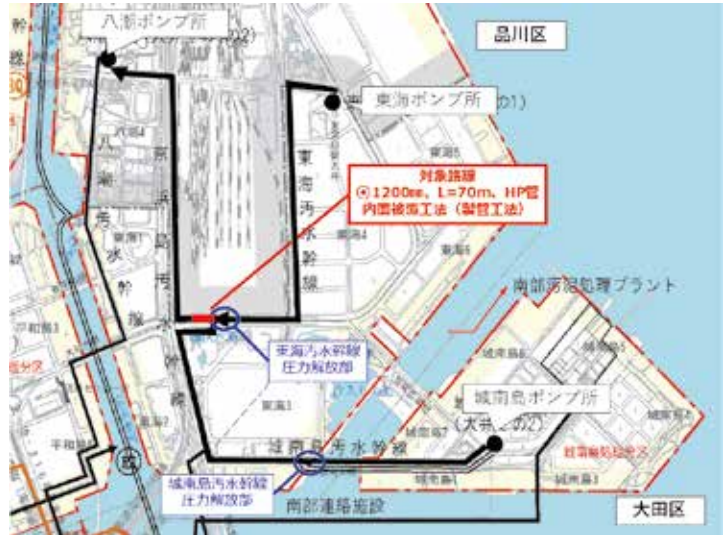
図1 現地案内図

京浜島汚水幹線は、城南島ポンプ所、東海ポンプ所から流入する分流式汚水を自然流下で八潮ポンプ所へ流下させる汚水幹線(図1)であり、幹線再構築事業の対象路線に位置づけられている。特に東海ポンプ所からの圧送管(東海汚水幹線)の圧力解放部の付近は、著しく腐食しており、早急な対策が必要であった。工事にあたっては各ポンプ所の運転調整が必要であったことから、ポンプ所の管理部署と協議を行い、協力を得て本幹線の再構築工事を実施したので、その内容について報告する。

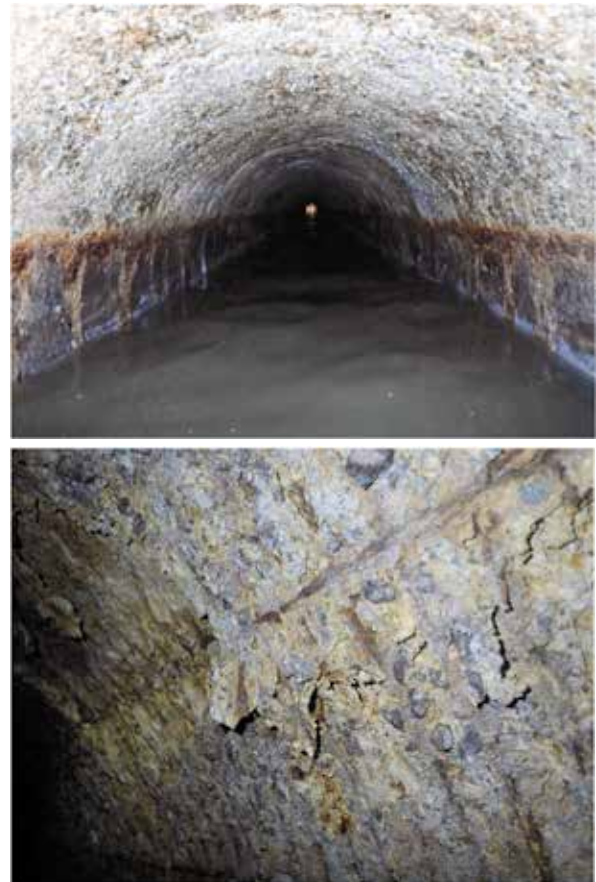
本工事の対象となる京浜島汚水幹線は分流地区の汚水幹線であり、東海ポンプ所及び城南島ポンプ所から圧送される汚水を受けて自然流下により八潮ポンプ所へ送水する内径1,200mmの鉄筋コンクリート管である。本工事の施工箇所は圧送管(東海汚水幹線)の圧力解放部の下流部であるが、腐食が進行し鉄筋が露出している状態であり、早急な対策が必要となっていた(図2)。

図2 管きよの劣化状況

そのため、京浜島汚水幹線再構築工事では特に損傷の激しい70.20mに対して内面被覆工法(製管工法)を実施した。工期は令和2年11月2日から令和3年3月11日までの85日間であった。現地は都道の歩道部に位置し、施工路線の間にはトラックターミナルへの入り口があることから大型車両が頻繁に通行している。

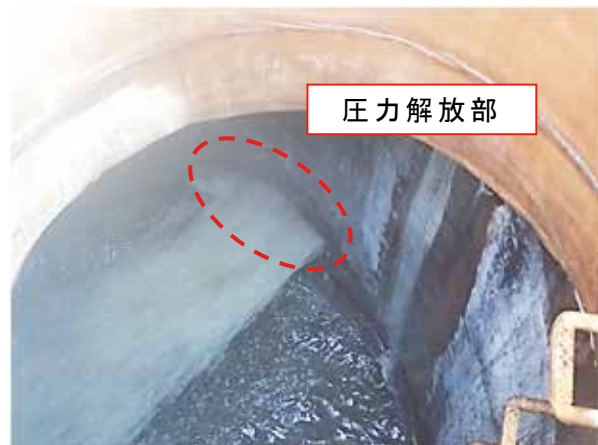
現在、当局では幹線内作業に対する安全対策として、作業時は被遠隔制御ポンプ所においても手元操作盤にて運転禁止措置を確実に実施することを原則としている。施工箇所は東海污水幹線の圧力解放部の直下流に位置するため、流速が特に大きい污水が流入する(図 3)。さらに、東海污水幹線はポンプ運転停止時においても污水が管内に滞留していることから、ポンプ運転から 1 分以内に圧力解放部から排水される。そのため、ポンプ運転開始後に作業員が避難することは不可能であった。加えて、吐出し口付近では污水内に溶解する硫化水素が気層へ放出されやすい環境である(図 4)。そのため、施工時にはポンプを確実に停止することが求められた。

図 3 圧力解放部からの流入状況

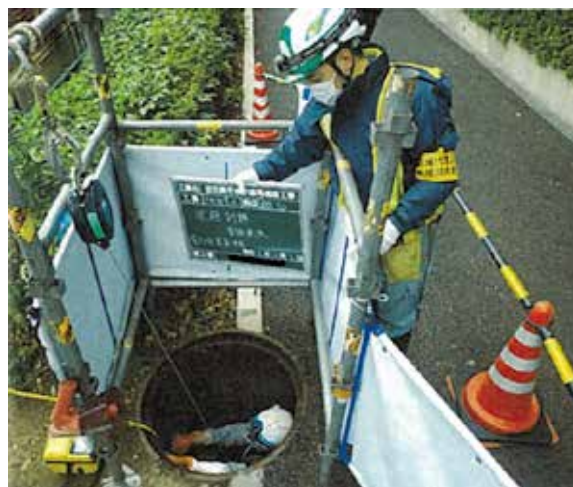
雨天時の作業を避けるため、施工中においても対象区内において雨が一滴でも降れば施工を中止する一滴ルールを適用すると共に、作業日前日に天気を確認して施工の実施を判断した。晴天時においても急激な流入量増加が発生した場合に対応するため各ポンプ所にて施工時に常時水位監視を行い、水位が異常上昇した場合にはすぐさまポンプ連絡責任者を通じて避難を指示できる体制とした。受注者も急遽発生しうる避難指示に対応するために、避難訓練を実施し退避時間5分以内を遵守する施工体制を確保した(図7)。

図7 避難訓練の様子

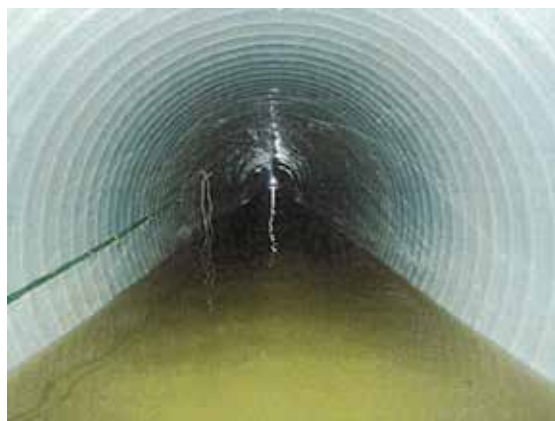
ポンプの運転停止に協力していただいた多くの方々の尽力を得ることで、本工事を工期内に無事故で完了することが出来た(図8)。

図8 施工後の幹線内写真
