2-1-2 ケーソンの地中連結工事について

～王子第二ポンプ所建設その4工事～

第一基幹施設再構築事務所 工事第二課 梶平 知弥
西川 勝久

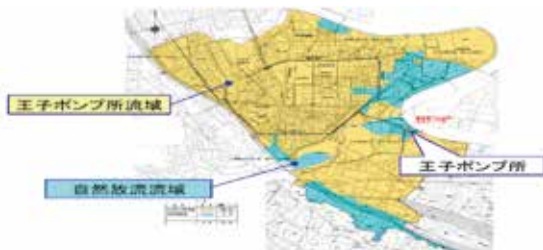
図1 王子ポンプ所流域図
(現状)

図1に王子ポンプ所流域図、図2に王子ポンプ所・王子第二ポンプ所流域図を示す。

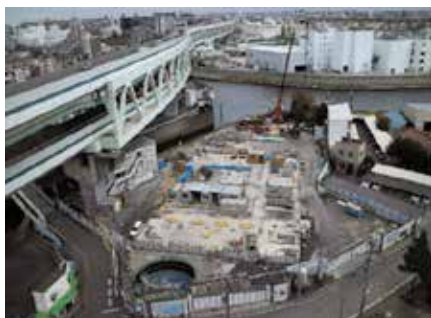
図3 施工状況(全景)

図3に施工中の写真、図4に王子第二ポンプ所の平面図、図5に断面図を示す。

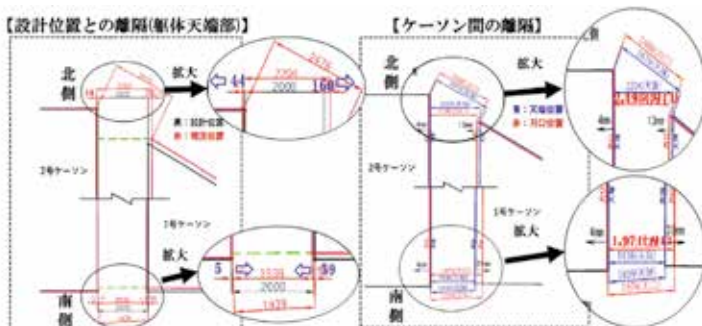
図 8 ケーソン平面位置調査結果

また、ケーソンの沈設状況について調査した結果、1号ケーソンと2号ケーソンの最大離隔は、設計 2,000 mm に対し北側刃口部で 2,195 mm と 195 mm 大きく、南側刃口では 1,971 mm と 29 mm 小さいことから、当初設計における 1,000 mm のラップ長は、多くの箇所では確保できないことが判明した（図 8, 図 9 参照）。

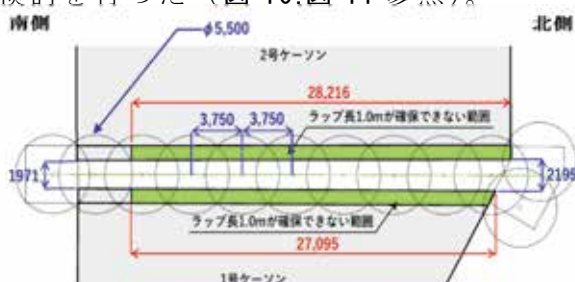
図 10 ケーソン平面位のズレ

この平面及び深度方向のズレにより、底部の地盤改良とケーソンとのラップ長が確保できず、大深度の高圧水であることから、連結部の掘削時における地下水の出水が懸念された。

このため、底部の地盤改良とケーソンとのラップ長を確保する改良径及び配置間隔について再検討を行った（図 10, 図 11 参照）。

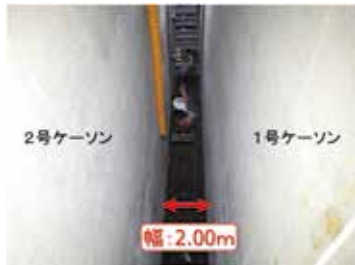
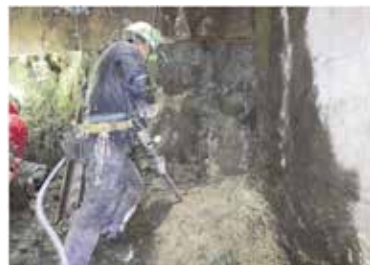
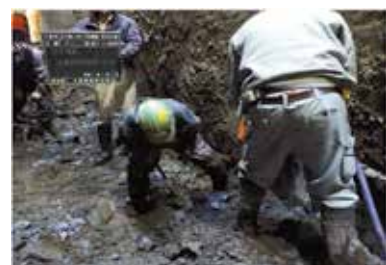
図 19 掘削状況（上部から） 図 20 掘削状況（側部） 図 21 掘削状況（底盤部）

また、ケーソン連結部の掘削後に躯体築造を実施するが、躯体完成には長期の施工期間を要するため、改良体の劣化等による出水も懸念された。このため、下部躯体より順次築造する当初の計画から側壁躯体を先行して築造する施工順序に変更することで出水リスクを最小限に抑えた（図 19,20,21 参照）。

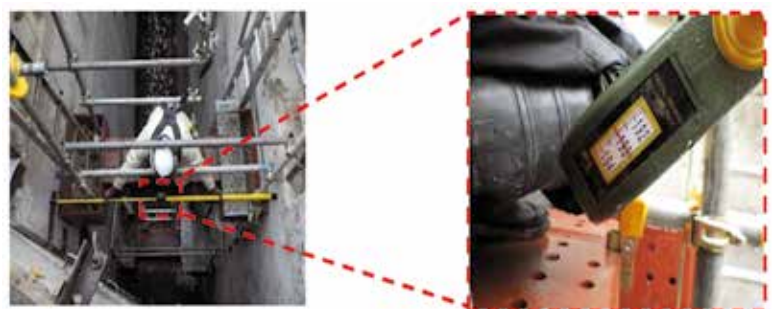
図 22 ケーソン連結部掘削作業日報

なお、掘削作業から側壁躯体構築完了までの期間は、ケーソン間の離隔、地盤高、地下水位等を日々測定し、施工状況をリアルタイムかつ綿密に管理した。

また、掘削に伴うケーソン躯体の変位や護岸への影響についても、測量による計測管理を行った（図 22,図 23 参照）。

その結果、ケーソン躯体の変位量や微小変位等についても許容変位量内での施工を行うことができ、懸念された地下水の出水も無く、無事、ケーソン連結部の築造を完成することができた。
