3-1-1 圧送管圧力開放部の防食工事検討事例～湯島幹線補修工事～

北都下水道事務所 お客さまサービス課 清水 香子

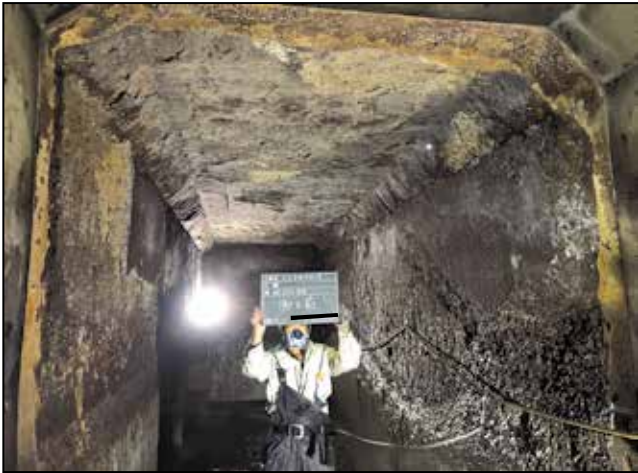
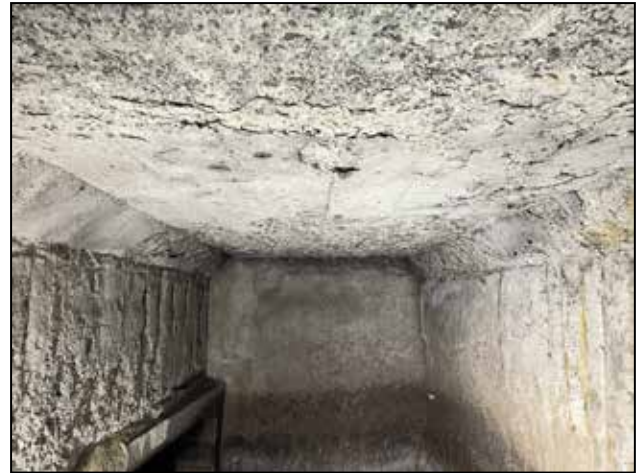
今年度施工箇所は屈曲部付近のため、特に腐食が進行しており、天井部、壁部ともに鉄筋が露出している。(図 4, 5)

図 4 劣化状況

図 5 屈曲部付近

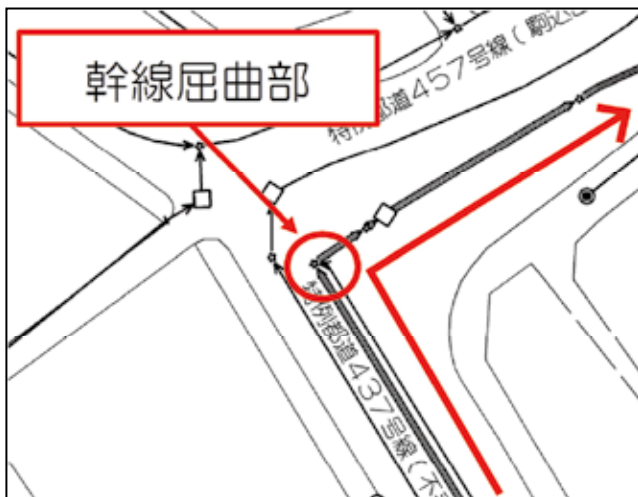
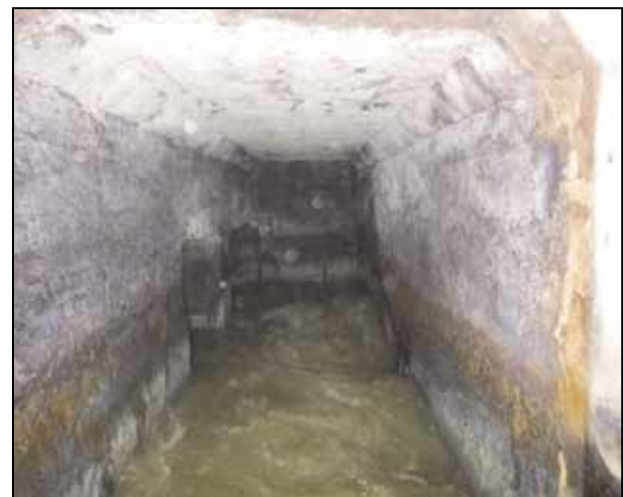
補修区間の上流部に幹線がほぼ直角に曲がっている箇所があり、この屈曲部にて流れが大きく変化することで汚水が攪拌され、高濃度の硫化水素が発生していると想定される。その結果、屈曲部の下流部にあたる幹線が腐食してしまったと考えられる。

図 6 幹線屈曲部

図 7 幹線屈曲部

また、屈曲部は、幹線がほぼ直角に曲がり（図11）、硫化水素が発生しやすくなっているため、発生抑止の対策が必要と考えた。

そこで、屈曲部に超速硬モルタルを使用した整流壁を設置することで、硫化水素の発生を抑止する対策を行うことにした。

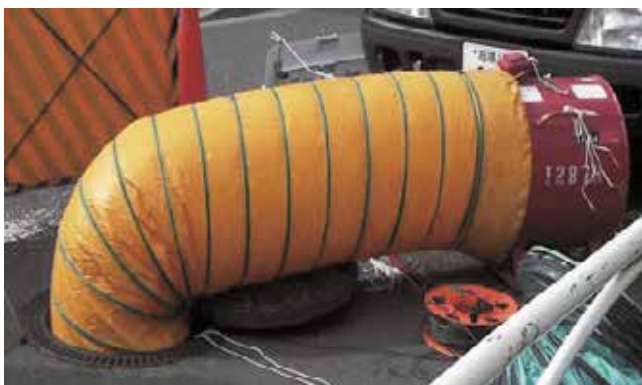
図9 ファン式送風機

従来のファン式送風機（図9）は、人孔出入口を塞いだ状態で送風を行うため、作業員や資材などの搬出入時には、一時的に送風を止めることになり、常に硫化水素が少ない環境下での効率的な搬出入が難しい。

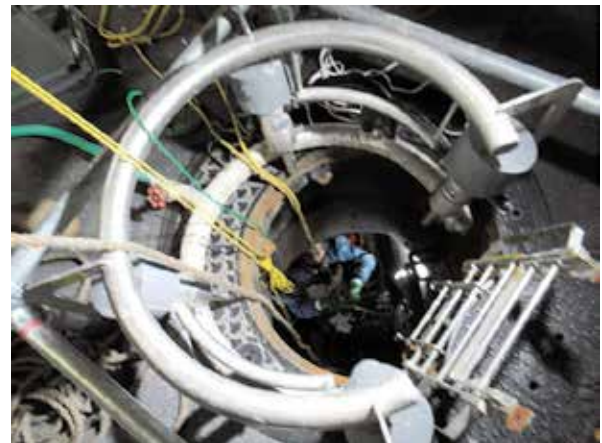
図10 ホールエアストリーマ（HAST）

そこで本工事では、ホールエアストリーマ（HAST）を使用した。ファン式送風機とは異なり、人孔開口部を塞ぐことなく、連続換気ができる。また、換気をした状態で作業員や資材などの搬出入も可能となる。

HASTを使用することで時間制約という厳しい条件下において、作業性の向上へつながるだけでなく、緊急時避難の迅速化にも寄与し、より安全に作業を行える環境となった。

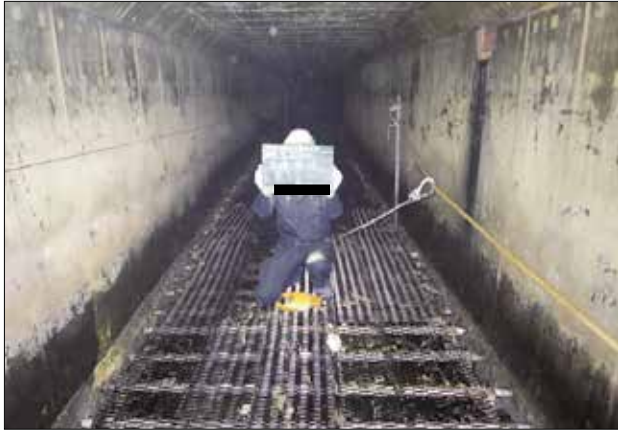
図 13 足場仮設完了

補修工事は、始めに防食被覆施工を行えるよう足場を設置する。（図13）

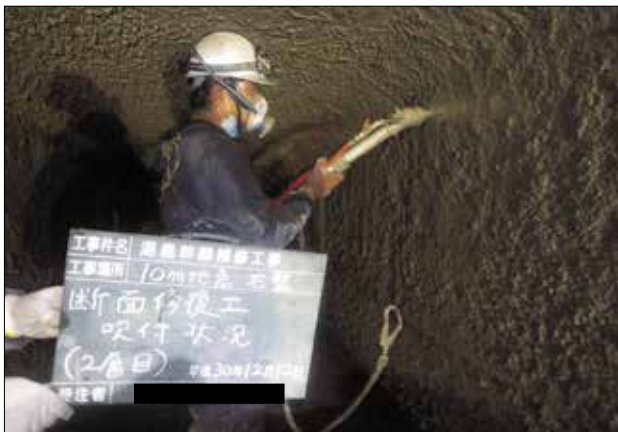
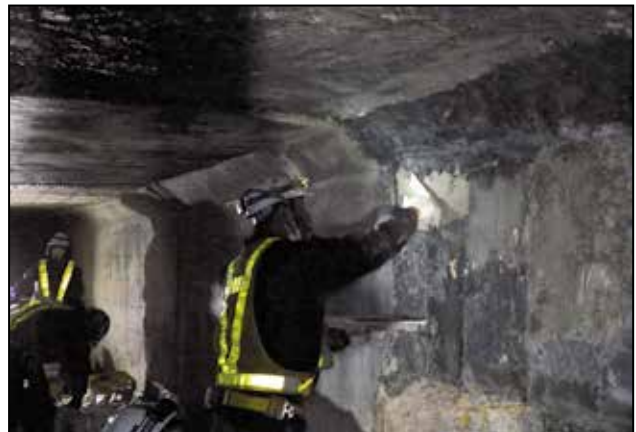
図 15 断面修復工（セメントモルタル）

図 16 断面修復工（超速硬モルタル）

次に、劣化したコンクリート部を超高圧水処理にて除去し、健全なコンクリート面を露出させ（図14）、コンクリートの欠損断面にセメントモルタルまたは超速硬モルタルを塗布し、元の断面まで修復する。（図15, 16）

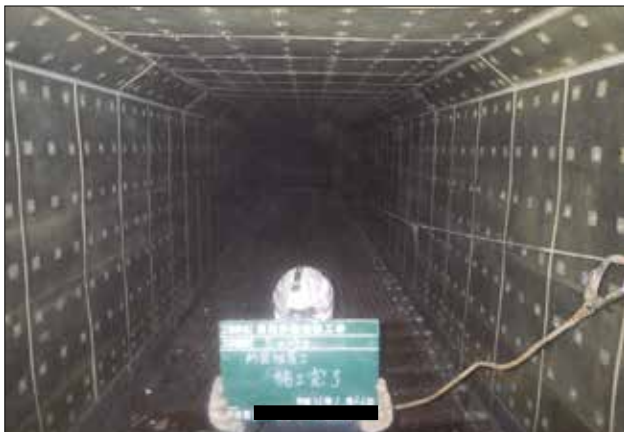
図 17 防食被覆工完了

そして、断面修復が完了したコンクリート面に腐食等に耐久的な保護機能を持つシートを貼り付ける防食被覆工（図17）を行い、直線部の補修工事が完了となる。

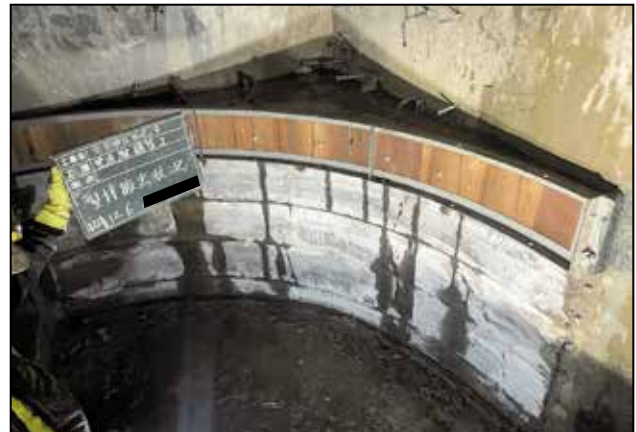
図 18 上流改良工

屈曲部については、弧型の型枠に超速硬モルタルを充填し、硬化後、型枠を取り外し、上流改良工（図18）を行う。
