3-(1)-1 芝浦水再生センター放流渠周辺の

ユスリカ発生防止対策について

中部下水道事務所芝浦水再生センター設備管理係 林 一男
設備整備係 上田 喜一郎

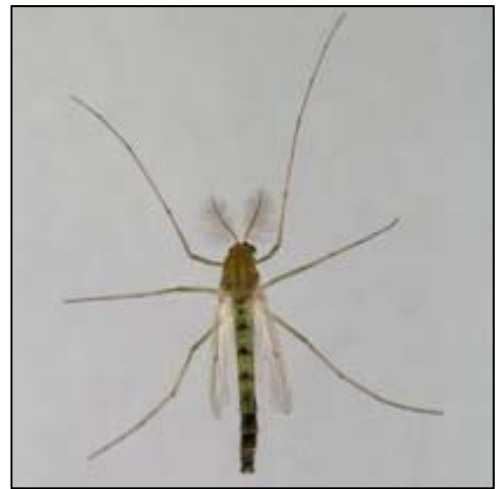
図-2 セスジユスリカ

当センターで発生するユスリカのほとんどは、日本に1000種類以上いると言われるユスリカの中では、代表的な種であるセスジユスリカ（図-2）に属する。日本全土の下水溝や都市河川等に多く生息し、1年を通して発生するが、数が多くなるのは5月頃～11月頃である。卵は一度に500個ほど産み、2～3週間で成虫となる。成虫は「蚊」に似ているが吸血せず食物もとらず寿命は1週間程度である。成虫の飛翔範囲はそれほど広くなく

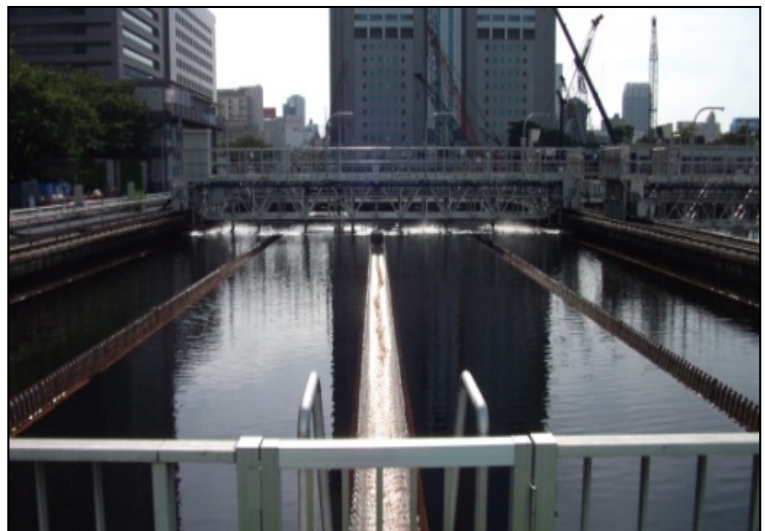
図-3 藻抑制用銅板

発生の要因をなくすため、以前より、当センター内でのユスリカ発生源となる水たまりや雑草の除去に努めるとともに、第二沈殿池流出樋への藻抑制用銅板張り対応などのユスリカ抑制措置を行ってきた（図-3）。

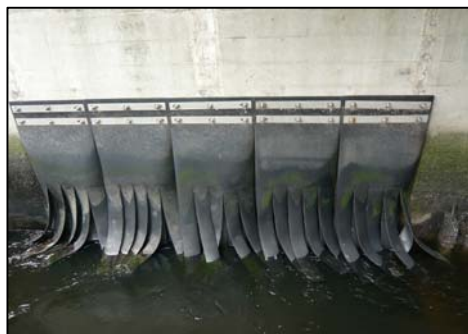
図－6 放流口とゴムシート

- (1) 各係交代で職員による放流口付近への定期的な薬剤散布（図－5）。
- (2) 運河干潮時、自動薬剤噴霧装置で駆除しきれなかったユスリカの飛翔を防止するため、放流口を切込みのあるゴムシートで閉鎖し、ユスリカの飛翔を抑制（図－6）。

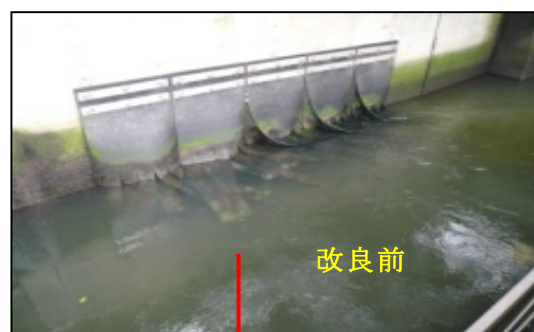
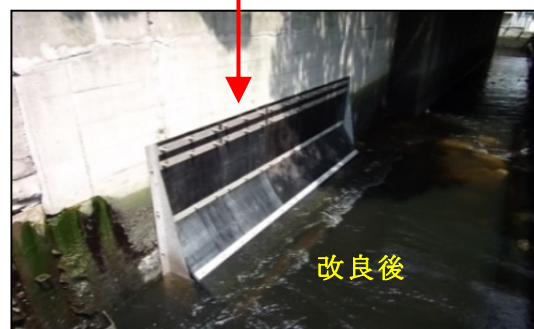
図－7 ゴムシートの改良

- (1) 散布距離の長い新型機を使い、放流口付近での薬剤散布を定期的実施した結果、ユスリカの飛翔は増えなくなったことを説明した。
- (2) 放流口のゴムシートが水流でめくれないように金属の板を組み合わせてゴムの切り込みを無くし、吐口と密着させて隙間をなくした（図－7）。ゴムシートからユスリカの飛翔は抑制できていることを現場にて説明した。
- (3) 放流口付近への電撃殺虫器の設置案及び、当センター内自動薬剤噴霧装置の稼働状況、上流側生息状況調査の結果による装置増設案を現場にて説明した。
- (4) 水処理施設の反応槽や沈殿池、送風機、管廊の配管状況等を見学。
今回の説明会を通じて、近隣商業ビル側に当初あった当局への不信感が少なくなっていることを感じ、施設見学は大変好評であった。

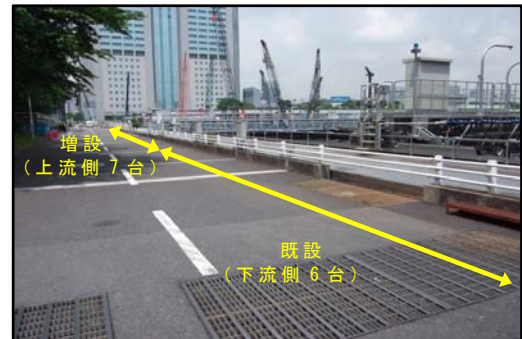
図-9 自動薬剤噴霧装置

設置場所	本系塩素接触槽 (上流側増設7台)
仕様	噴霧ノズル式 (噴霧圧0.3MPa) 誘虫灯付き
誘虫灯	FDL27BL-KIGU-T (又は同等品)
使用薬剤	ピレストロイド系薬剤 (噴霧量50ml/回)
設置会社	イカリ消毒 (株)
稼働日	平成24年2月中旬
稼働時間	タイマー設定 (夏期2回/日、冬期1回/日 標準)

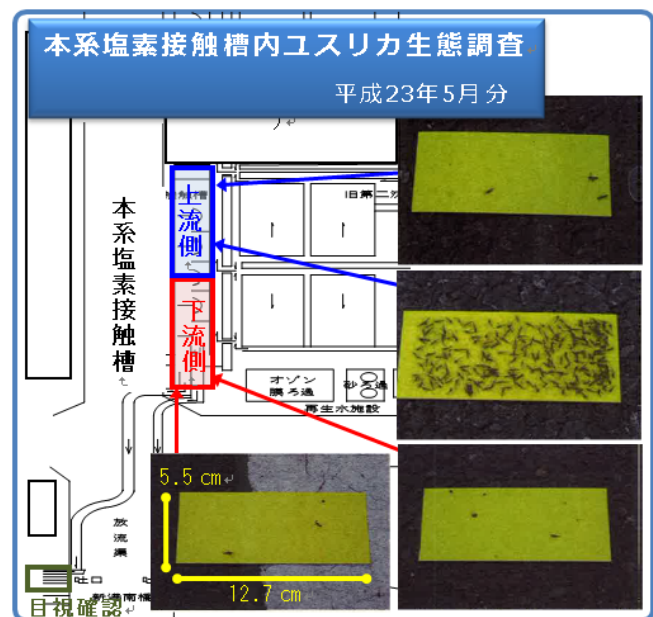
図-10 粘着トラップ設置場所

粘着トラップを塩素接触槽内各所に設置して、翌日回収し、ユスリカの数と分布を調査した (図-10)。
