東京都下水道局

技術調査年報

-2023-

**Annual Report on Technical Research & Development
Bureau of Sewerage , Tokyo Metropolitan Government**

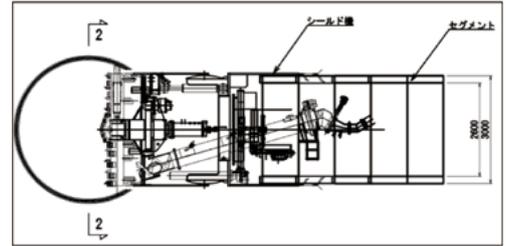
図 4 シールド機の直接到達

今回、シールド機到達方法について見直しを行った結果、外径 3.14m のシールド機を直径 4.0m の円形ライナープレート立坑に直接到達させることとした。しかし、立坑の約半周を欠損させることに加えて、立坑の補強リングを 3 段欠損させることから、安全性の検討を綿密に行った。

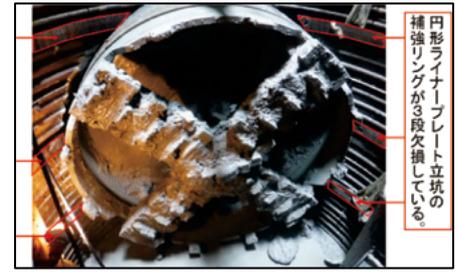
図 6 補強リングの欠損(写真)

円形ライナープレート立坑の仮設構造計算²⁾では、ライナープレートに加え、補強リングが 9 段必要な結果となった。この最下段の補強リングを 3 段欠損させた際に、立坑に作用している外力によって、立坑が崩壊する可能性があるため、土質条件を整理したうえで、立坑の補強を検討する必要がある。

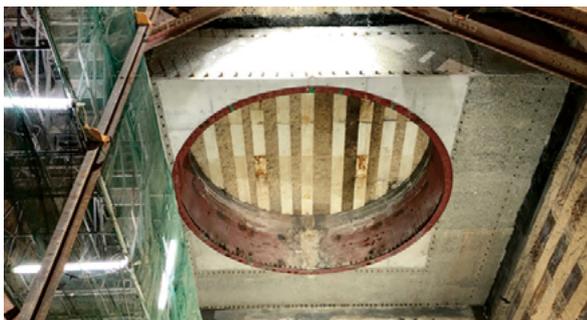
図 7 標準的な坑口コンクリート(例)⁵⁾

図 7 及び図 8 に示す通り、このやり方では立坑の半分に坑口コンクリートを設置する必要があった。その結果、特殊人孔に必要な施設(らせん案内路)⁴⁾が築造できなくなってしまうため、坑口コンクリートは本工事では適用不可能と判断した。

開口率 8 割の開口部の補強として、標準として用いられる坑口コンクリートの設置を検討した。

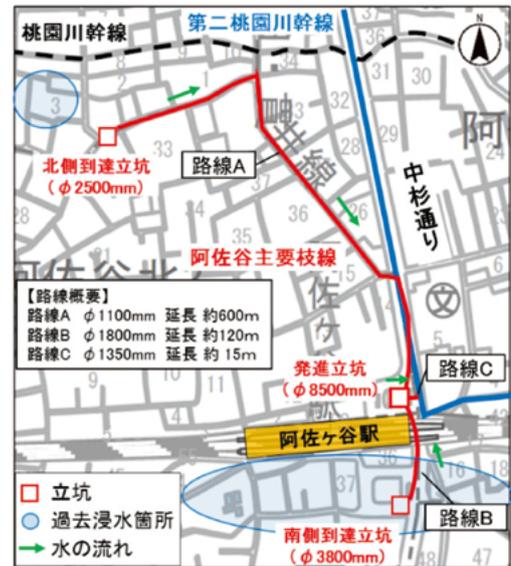
図1 事業概要図

浸水対策のため新たに増強する第二桃園川幹線へ接続するため、阿佐谷主要枝線を設計した。阿佐谷主要枝線は、計画路線の沿道に公共用地や空地がないことから、ロータリー内に発進立坑を設置することとした。発進立坑からは南北の各到達立坑に向けた2路線（A、B）と第二桃園川幹線へ接続させる路線（C）の計3路線を推進工法により整備する。

北側、南側それぞれの到達立坑から取水した雨水は発進立坑を経由し、第二桃園川幹線へ流入させる。この阿佐谷主要枝線の整備により、阿佐ヶ谷駅周辺や既設桃園川幹線流域で発生している浸水被害を解消することができる。

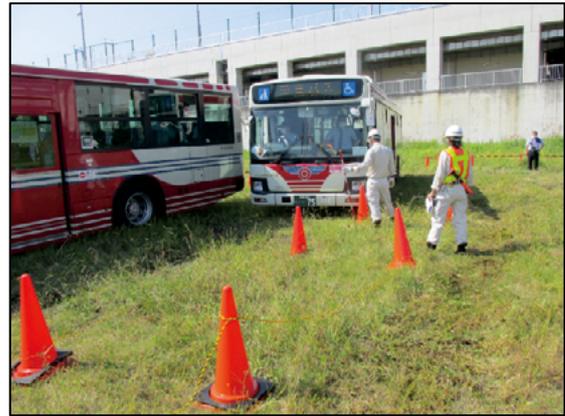
バス事業者より、バス停移設案についてバスの旋回が可能か確認したいと要望があった。このため、令和3年11月に砂町水再生センター内の水処理施設建設予定地に阿佐ヶ谷駅北口バスロータリーを実寸大で再現し、実際の関東バス車両を使用して試験走行を実施した。試験走行はバス事業者立会いの下、バス会社が懸念する状況下に対してバスが安全に通行できる交通島配置や通行幅等が確保されているか確認した。通行不可の場合、通行幅を拡幅する等、その場で調整を行い、ロータリー形状を決定した。

写真1 試験走行状況

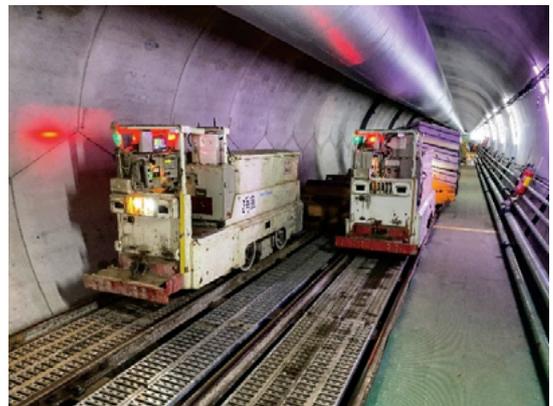
図2 坑内自動運行状況

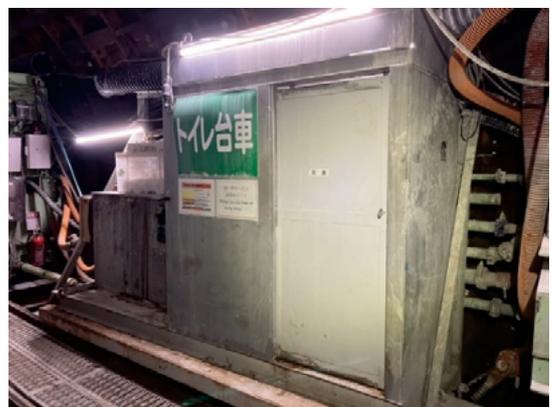
図3 トイレ台車

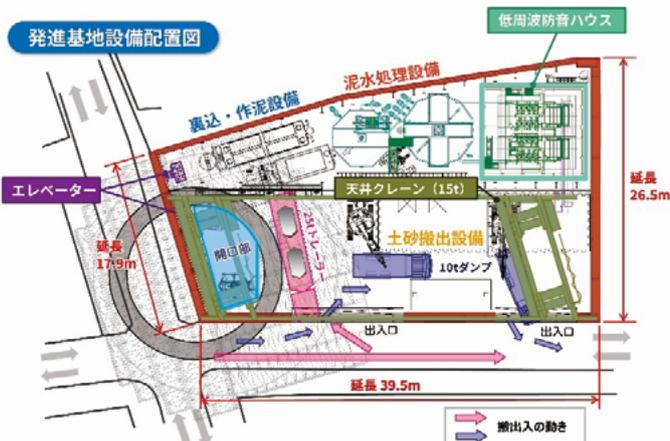
図5 発進基地防音ハウス平面図

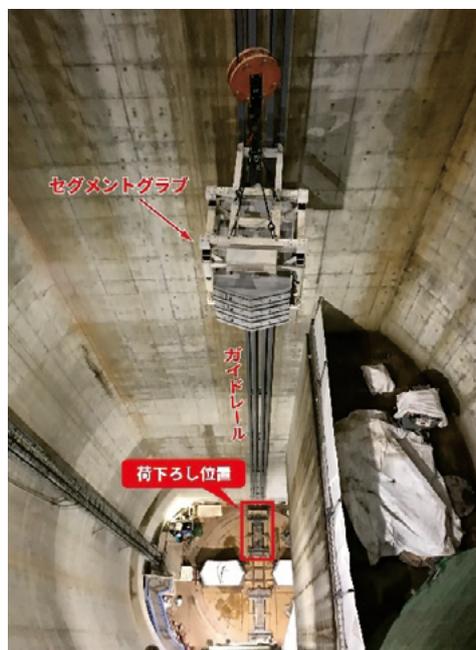
図 6 セグメントグラブとガイドレール

前述の通り、本工事では立坑開口部が狭く、かつ大深度であるため、楊重作業時の荷振れ防止が欠かせない。そこで、立坑にガイドレールを設置し、セグメント投入時には専用の把持・投入装置（セグメントグラブ）を使用することで、荷振れさせずに確実かつ短時間で定位に下ろすことができた。

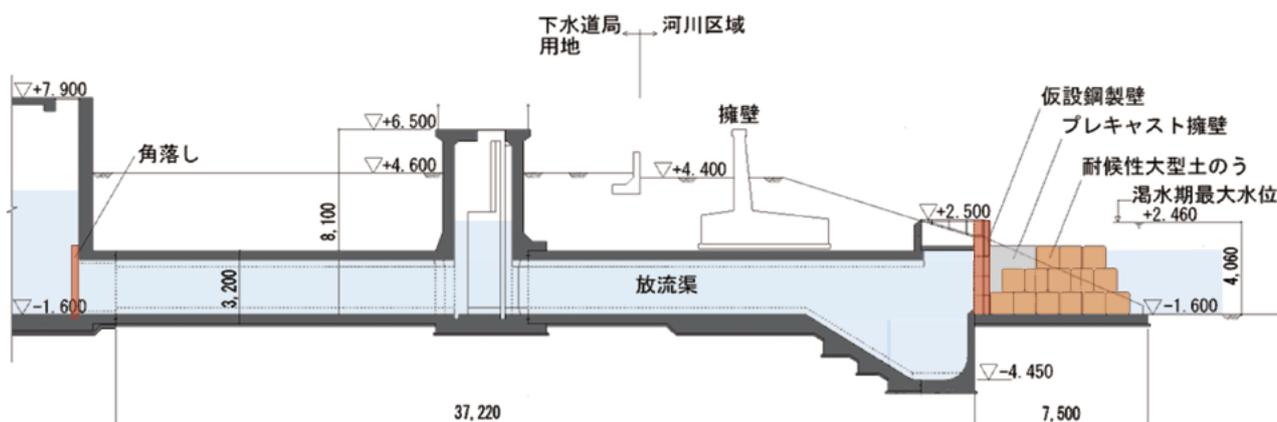
図 5 締め切り計画

施工中の水処理機能を確保した上で、具体的な仮設計画の検討を実施した。検討の結果、放流渠上流側（センター側）の既設角落し受枠を活用して角落しを設置、下流側（河川側）に耐候性大型土のうを設置して対象施設をドライ化する計画とした（図 5）。

しかしながら、昭和 48 年に整備した対象施設の既設角落し受枠は、経年劣化による変形や支障物のため、水路上部（地上）からの作業だけでは角落しの設置が困難な状況であった。このため、潜水士による支障物撤去、角落し設置作業を実施する計画とした。

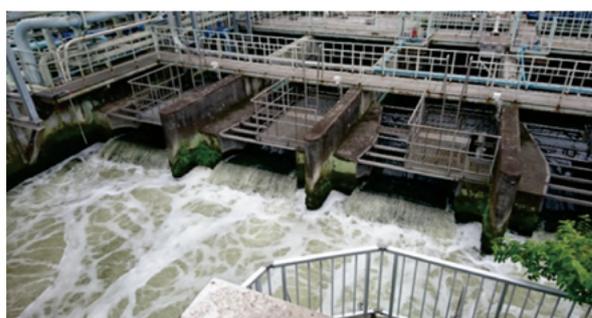
図 6 作業箇所上流側の様子

流速の速い環境下では、潜水士が施工箇所に留まることができず、安全な作業が困難となる。潜水形式により作業可能な流速は異なるが、本件では、フーカー形式の採用を想定し作業可能流速を 1 ノット（約 0.5m/s）以下とした。しかしながら、計算上の水路内流速は最大 1.502m/s となる。加えて、施設上流側の現場確認を行い、現況の流速では潜水作業は困難と判断した（図 6）。

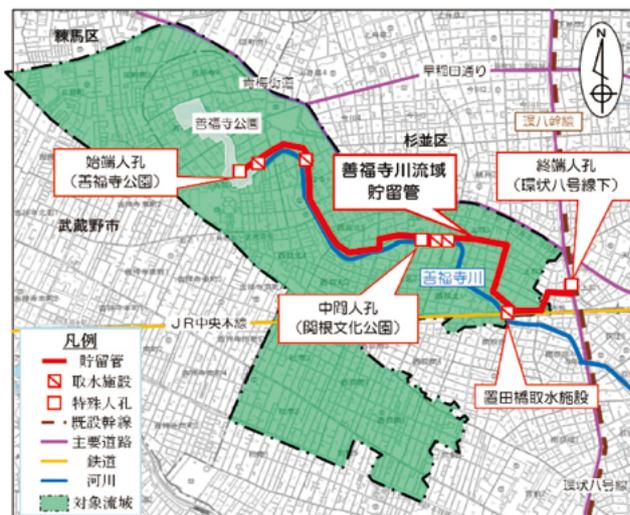
図1 善福寺川流域貯留管案内図
(令和3年9月時点)

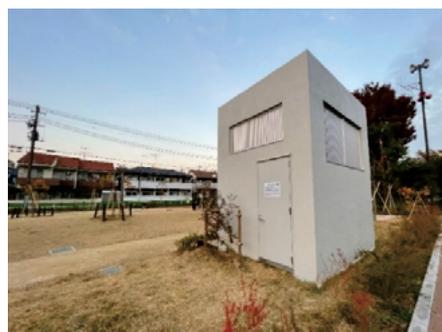
写真1 中間人孔排気施設
(杉並区立関根文化公園)

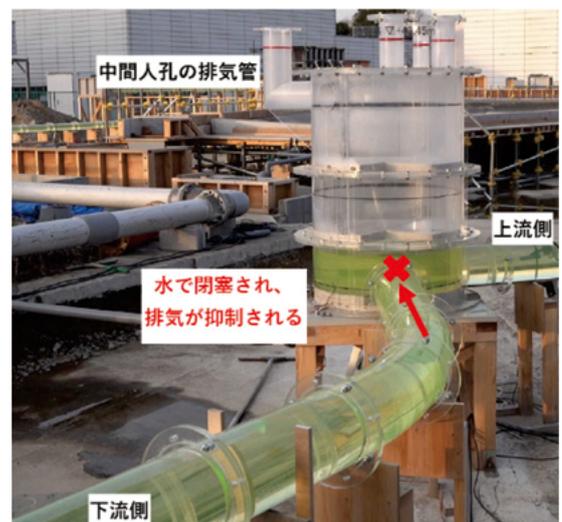
水理模型実験の結果より考察される、噴出事象の発生機序を図4に示す。斜坑管取水により連行された空気は、貯留管内水位が低い段階においては、中間人孔排気施設より排気される（図4・貯留前期）。しかし、貯留管内水位が上昇し、中間人孔の管口が閉塞されることで排気が抑制され、連行空気も管頂部に閉塞、被圧される（写真4、図4・貯留中期）。連行空気の閉塞は、真中橋と置田橋の取水施設間、約900mという比較的長区間で発生するため、大量の被圧空気塊が生じると考えられる。貯留管が満水となった後も取水が継続し、貯留管内水位が急激に上昇すると、貯留管内の圧力も急激に上昇し、大量の被圧空気塊は置田橋取水施設へ押し出され、噴出する（図4・貯留管満水後）。

写真4 中間人孔の閉塞と空気塊の滞留

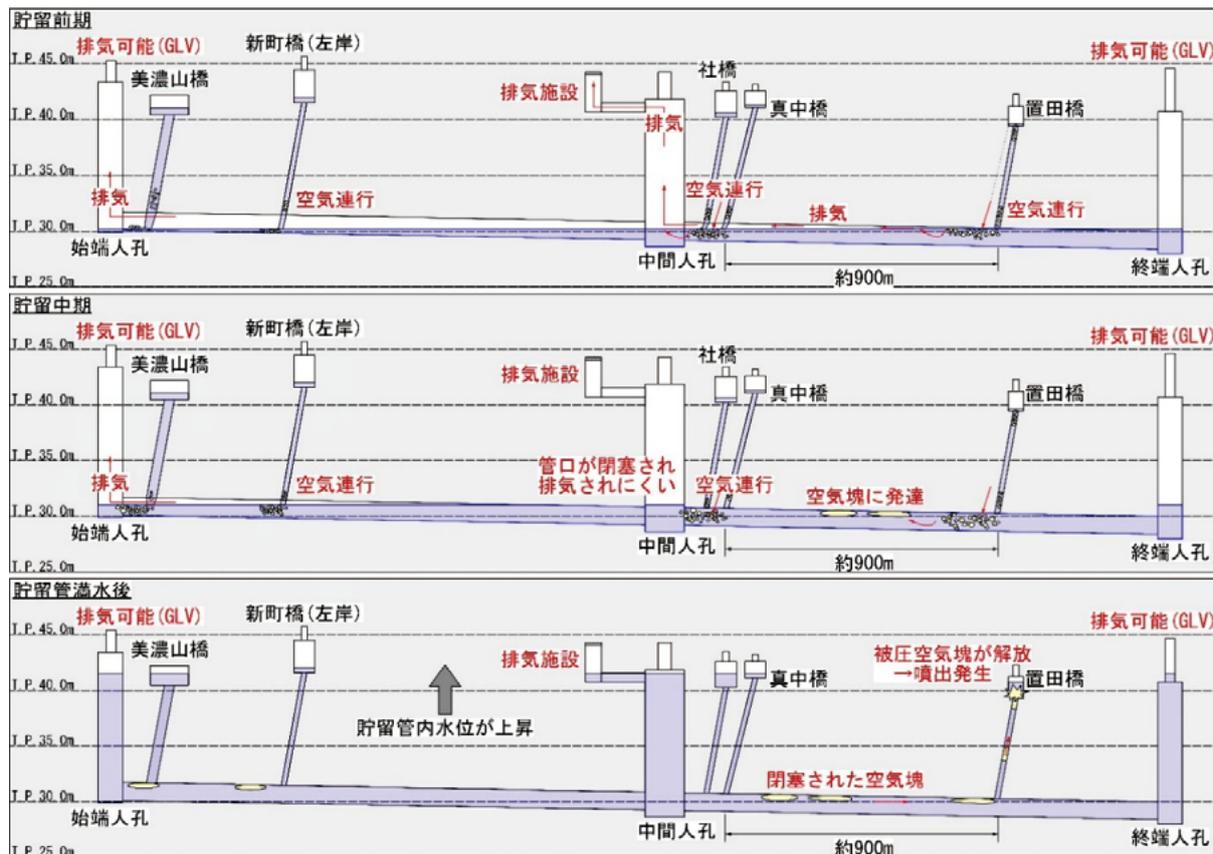
図 4 空気噴出の発生機序

上記発生機序を仮定すると、供用予定の 19 箇所の取水施設の内 5 箇所のみを暫定供用したことにより、置田橋取水施設に排気が集中し、噴出が発生した可能性が示唆される。

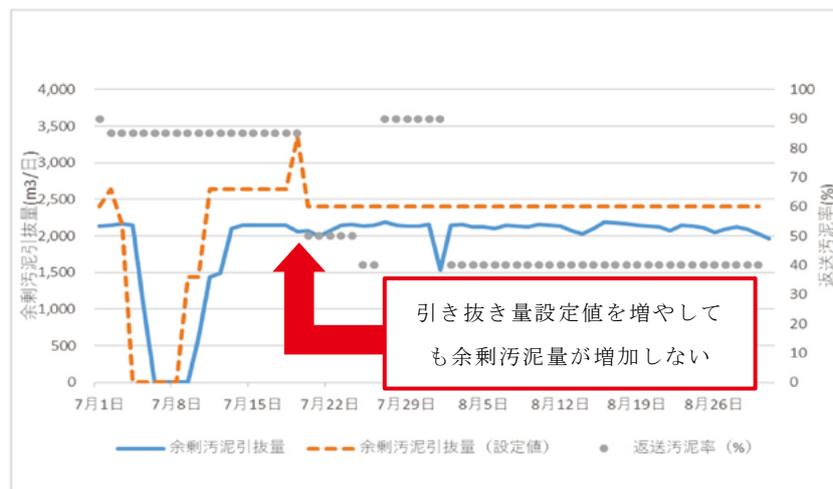
7月10日には各槽ともにMLSSが2,000mg/L程度まで回復したので余剰汚泥の引き抜きを再開したが、今度は余剰汚泥引き抜き量の設定値を上げてても実際の引き抜き量が一定量から増加しないことが確認された。そのため、7月1日時点で余剰汚泥引き抜き量の設定値2,400m³/日、汚泥返送率の設定値90%で運転していたものを8月3日に余剰汚泥引き抜き量の設定値2,400m³/日、汚泥返送率の設定値40～50%に変更し、余剰汚泥濃度を高めて限られた余剰汚泥量でできるだけ多くの固形分を引き抜くことで対応した(図10)。

図10 浅草系北余剰汚泥の変動

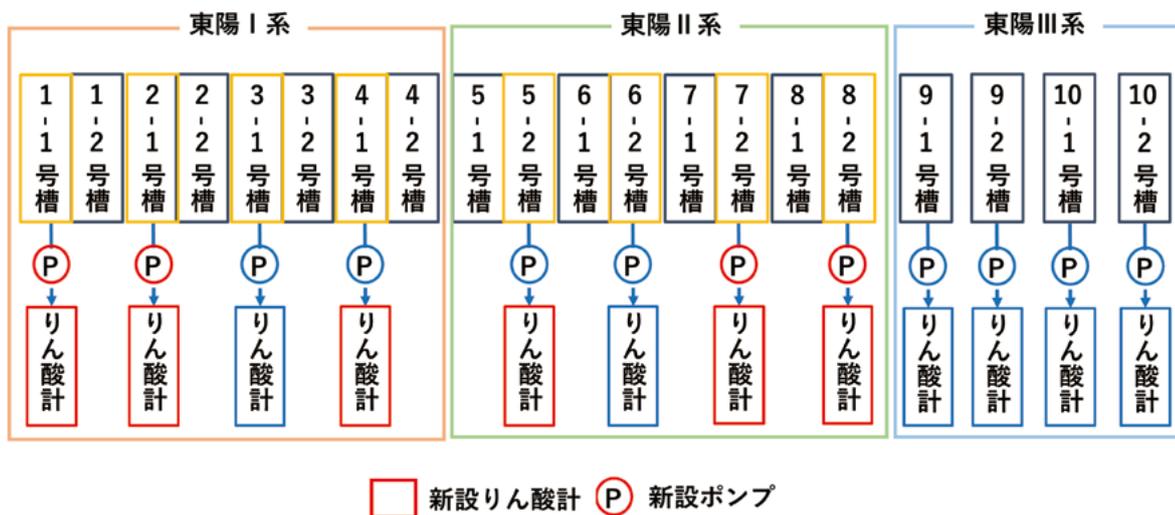
図3 東陽系水処理施設におけるりん酸計の増設案 1

上記のような課題を解決するためにりん酸計増設に向けた検討を行った。各槽の水質の把握を優先した理想的なりん酸計の増設案としては、図3のように東陽系の各槽にりん酸計を設置する案が考えられた。しかし、りん酸計の導入コストが高いこと(約2,000万円/台以上)や台数が大幅に増えることによる運用コストの増加等もあり、この案は現実的ではないと考えられた。

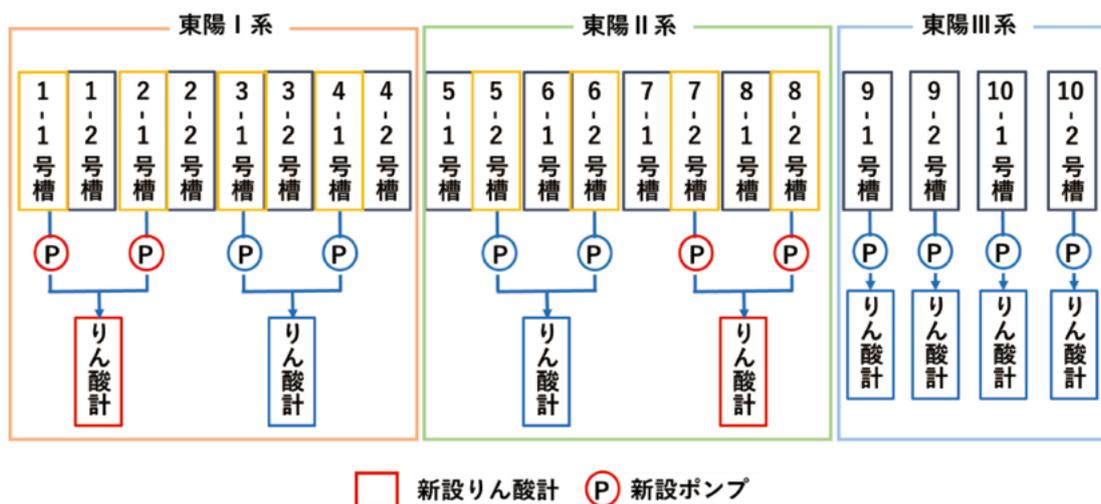
図4 東陽系水処理施設におけるりん酸計の増設案 2

なお、PACの注入方法については、交互に測定している槽のどちらかが設定値を超えた場合、4槽にそれぞれ1 L/min 注入する制御とした（例えば、1-1号槽が設定値を超えた場合、1-1、1-2、2-1、2-2号槽にそれぞれ1 L/min ずつ注入）。

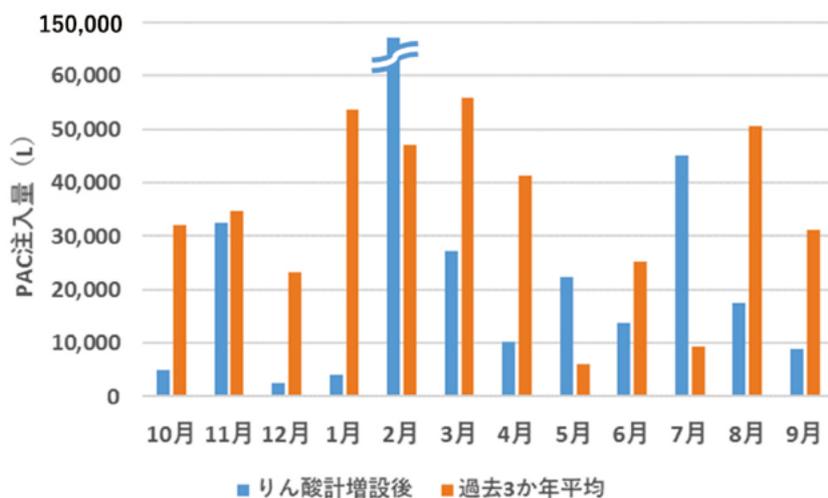
図5 PAC注入量の比較（りん酸計増設後、過去3か年平均（R1～R3年度））

次に、りん酸計増設の効果を検証した。りん酸計増設の効果として第一に考えられるのがPAC注入量の削減である。図5にりん酸計増設以降（令和4年10月～）と過去3か年平均（令和1～令和3年度）のPAC注入量を比較した結果を示す。令和5年2月については、設備故障による余剰汚泥の引抜制限により、汚泥が流出したことが原因でPAC注入量が非常に多くなっているが、それ以外の月については、概ねりん酸計増設後のほうがPAC注入量は少なくなっていることが分かった。比較期間のPAC使用量の合計（2月の結果を除く）は、過去3か年平均 約363,000 Lに対し、りん酸計増設後 約189,000 Lであった。ただし、PAC注入量はその時のりん処理の状況によって大きく左右されるため、今後も注入量の変化を継続して検証していく必要がある。

- ・りん酸計の増設を要望し、コスト等を勘案したりん酸計増設を実現することができた。
- ・りん酸計増設以降、東陽I、II系におけるPAC注入量は過去3か年平均（令和1～令和3年度）と比較して減少していることがわかった。
- ・りん酸計増設により、りん酸性りん濃度が低い槽への過剰なPAC注入を防ぐことができ、令和5年4～9月の期間において、PACを東陽I系で約10,000L、東陽II系で約7,000L削減できていることが推測された。
- ・東陽III系貯留槽から東陽I、II系貯留槽への転送配管を設置することで、東陽I、II系のPAC貯留量不足への対応力向上と東陽III系のPAC劣化、配管閉塞の防止が可能となった。

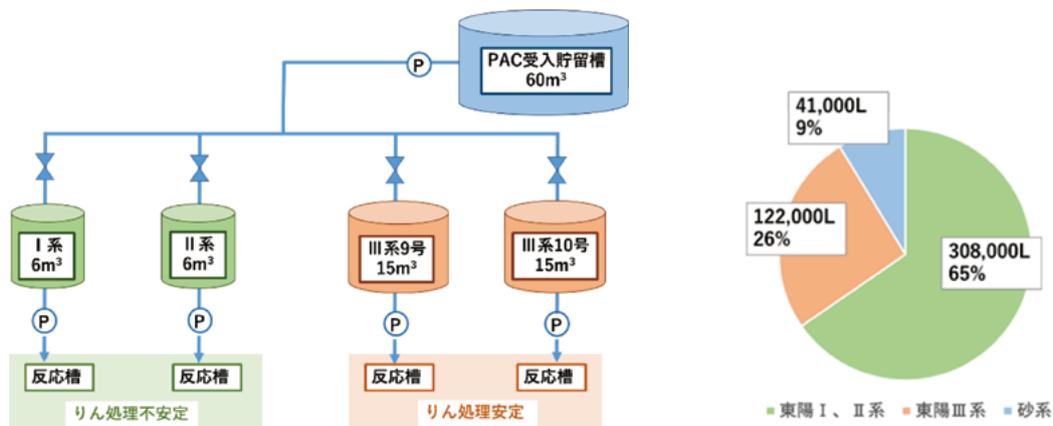
図7 東陽系における PAC 注入配管図（整備前） 図8 各水処理系統における年間 PAC 使用量（過去3か年平均（R2～4年度））

図7に東陽系における PAC の注入配管図（整備前）を、図8に各水処理系統における年間 PAC 使用量（過去3か年平均（令和2～令和4年度））を示す。東陽 I、II 系貯留槽は、東陽 III 系貯留槽に比べて小さく、りん処理が特に不安定になった際には、PAC 貯留量が枯渇する事態が発生していた。逆に、図8からわかるように東陽 III 系は PAC 使用量に対して貯留槽が大きいことや注入先が固定の槽であることにより、貯留槽内の PAC の入れ替わりが少ない。そのため、図9に示す各処理系統の貯留槽内の PAC 性状比較からもわかるように、PAC の劣化による白濁や配管の閉塞が発生し、定期的な洗浄作業等が必要であった。

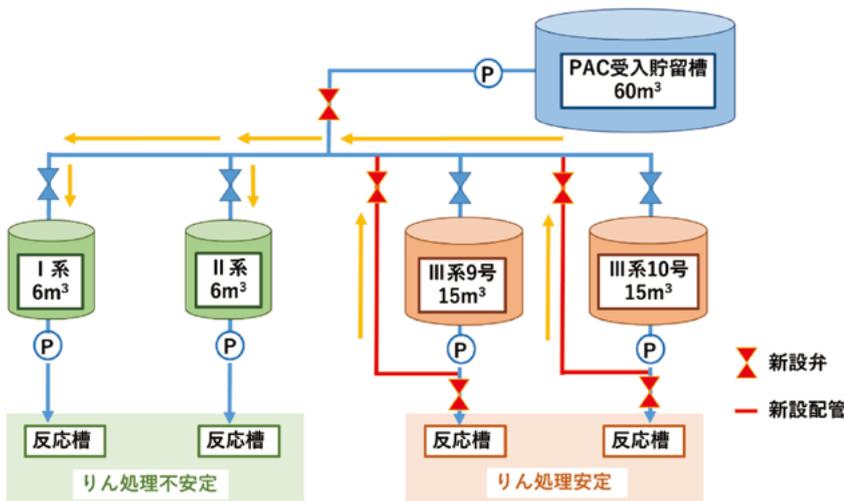
図10 東陽系におけるPAC注入配管図（整備後）

そこで、図10のように転送配管を設置し、既存のポンプを活用することでバルブ操作だけで東陽III系貯留槽のPACを東陽I、II系貯留槽へ転送できるように施設変更を行った。これにより、PAC枯渇時には東陽III系貯留分を活用することが可能となり、ポンプの新規設置や大きな運用方法の変更をすることなく、東陽I、II系のPAC貯留量不足への対応力を向上させることができた。各PAC貯留槽満杯時における東陽I系（又は東陽II系）全体への連続注入可能日数は、転送配管整備前は6.3日であったが、整備後は8.9日に伸びた。さらに、定期的に東陽III系貯留槽内のPACを東陽I、II系へ転送させることで、PAC劣化、配管閉塞の防止も可能となった。

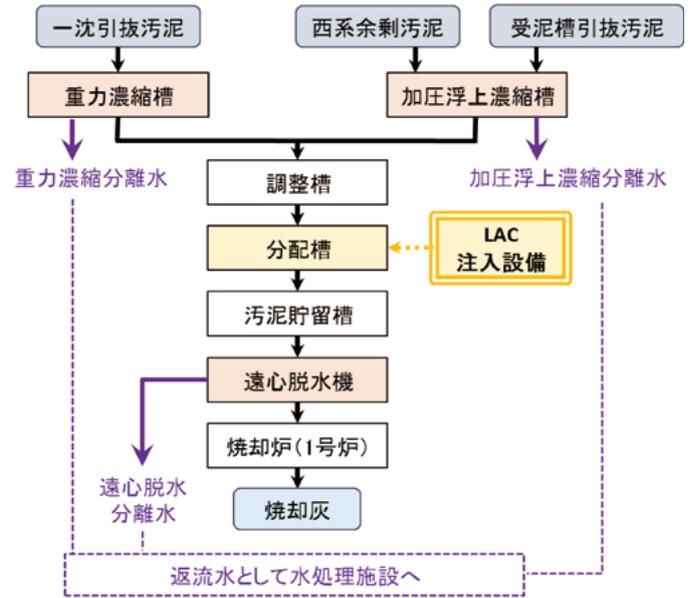
図 2 当センターの汚泥処理施設

LAC 注入設備は、分配槽に注入されるよう設置された。のちほど 6.2 節でふれる机上実験の結果から、遠心の前後どちらかに注入すると効率よくりんが削減できると想定されたが、施設特性上、遠心の後ろには設置できなかつたため、遠心の前に設置した。分配槽は容積が 3 m³ と小さいため、濃縮汚泥を投入する際に、十分に LAC と汚泥が混合されると想定された。濃縮汚泥は、分配槽を間欠的に通過するため、汚泥の通過中のみ希釈水と LAC が注入される。LAC の注入制御方式として、注入率制御と流量制御の設定があるが、現在は安定的な注入のため流量制御を使用している。

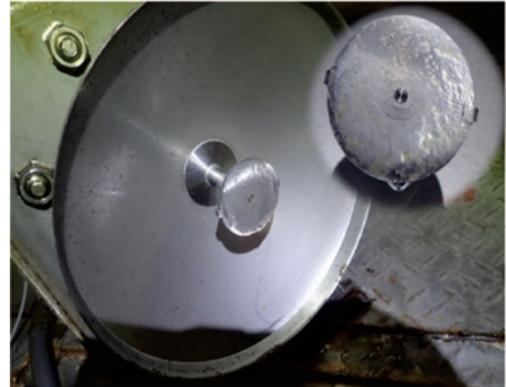
図 2 センサ部水滴付着時の状況

故障発生時は、投込式水位計の指示値が -19.0m (T.P.) に対し、マイクロ波式水位計は

−6.0m (T.P.) であり、13m の水位差であった。マイクロ波式水位計は外観に異常はなく、センサ部に水滴が付着していたため、清掃後、故障復帰した (図 2)。

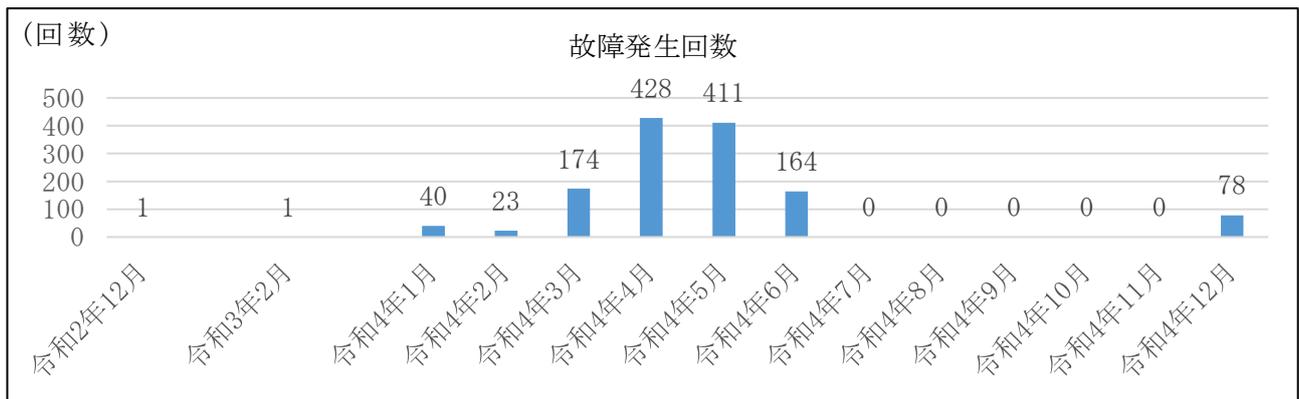
図 3 「水位偏差大」の故障発生回数

故障記録を確認したところ、令和 4 年 1 月頃から高水位が頻繁に発生しており、4 月と 5 月は 400 回/月を超え、7 月から 11 月は発生なく、12 月に再度、故障が発生している状況であった (図 3)。

※「水位偏差大」とは、投込式水位計及びマイクロ波式水位計の偏差 (PV 値) が、3m を超え且つ確認タイマ 10 秒経過後に故障を発報する。

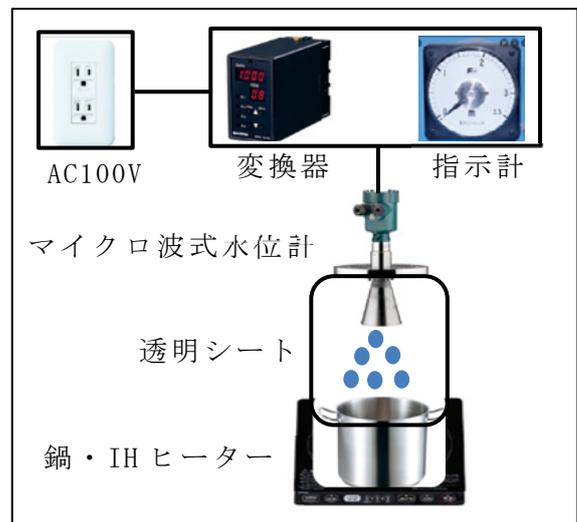
図 4 再現調査のイメージ

同機種 of マイクロ波式水位計を用意し、室内で再現性の調査を実施する。密閉空間の上部にマイクロ波式水位計を設置し、下部から水蒸気を発生させて、センサ部に水滴を付着させる。また、変換器等を用いた計装回路を自主製作し、指示値を確認する (図 4)。

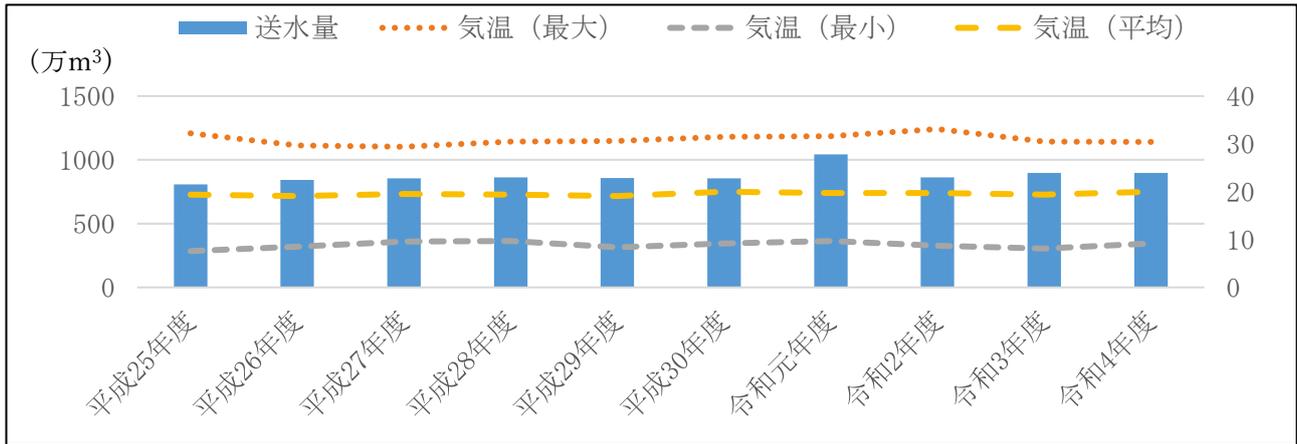
図5 過去10年の送水量及び気温

平成 25 年度から令和 4 年度までの 10 年間の帳票データを分析した結果、送水量は年間 800 万 m³ 程度で推移しており、気温とともに大きな変化は見られなかった。よって、これは「水位偏差大」の原因ではなかった (図 5)。

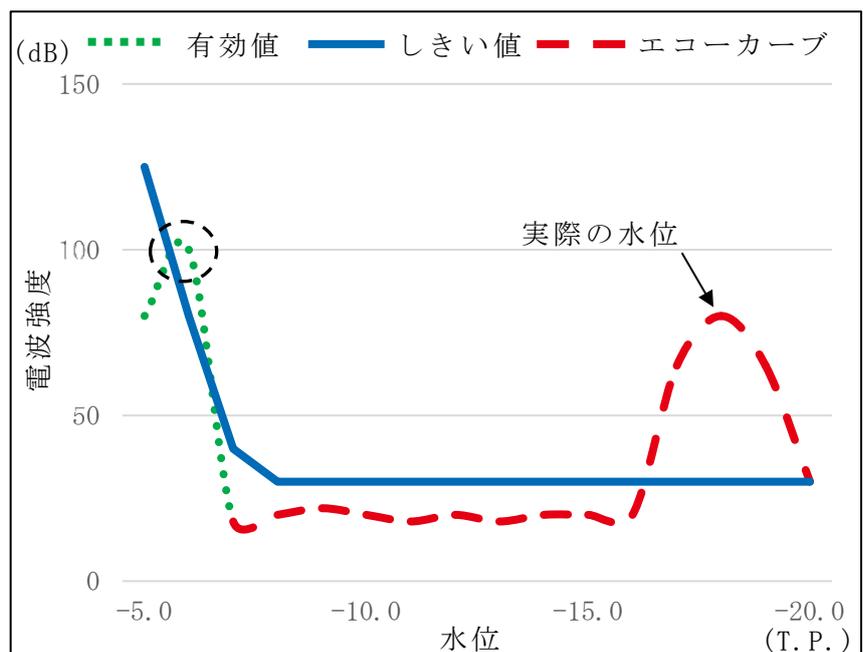
図6 水滴付着時のエコーカーブ

マイクロ波式水位計のセンサ部に水滴が付着している状態を作り、検出器内部のエコーカーブ（電波の波形）を確認したところ、-5.0m（T.P.）付近で設定したしきい値（有効無効の境界線）を超えていることが分かった（図6）。これは、水滴が付着したことでセンサ部付近に乱反射が発生し、しきい値を超えた計測値を有効値と認識したため、投込式水位計の計測値との水位差により故障（水位偏差大）が発生していた。

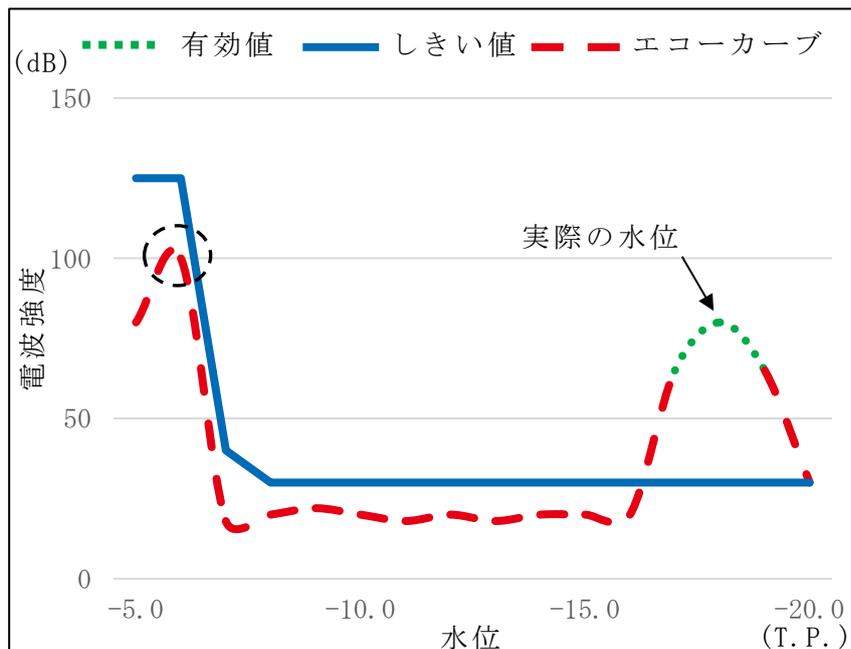
図7 しきい値の設定変更

今後は、冬場の点検時にパラメータの調整を行うとともに、更新に際しては水滴が付着しにくい構造の選定を要望するなど、故障の低減に取り組むことで、維持管理の継続性を確保していく。

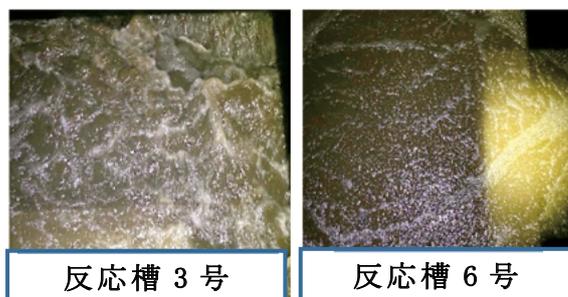
図 2 反応槽の目視点検（水面状況）

反応槽（1～3号）の散気装置は、設置から 15 年以上経過しており、上記結果と合わせるとメンブレンパネルの劣化（目詰まり、破損等）が考えられた。

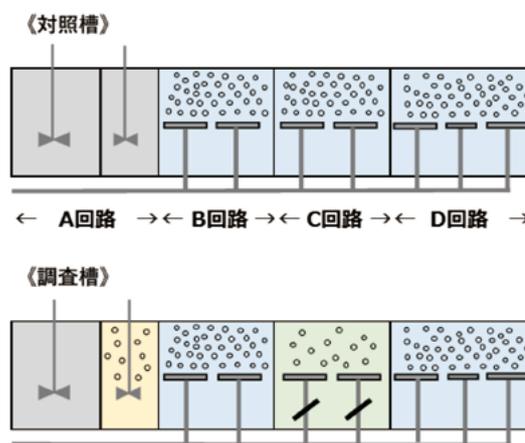
図1 AO法反応槽の調査模式図

当センターのAO法は、通年で硝化が進行していることから、好気槽内での脱窒を進めるために、まず、2槽ある反応槽のうち1-7号を調査槽とし、C回路の送風弁（2か所）を全開から寸開（汚泥が沈降せず目視で気泡が確認できる程度）へ変更して制限ばっ気とした。加えて、好気

部が不足することに備え、嫌気部である A 回路後段の水中攪拌機から送風を行った。なお、攪拌機自体は間欠運転である。図 1 に調査槽と対照槽の模式図を示す。

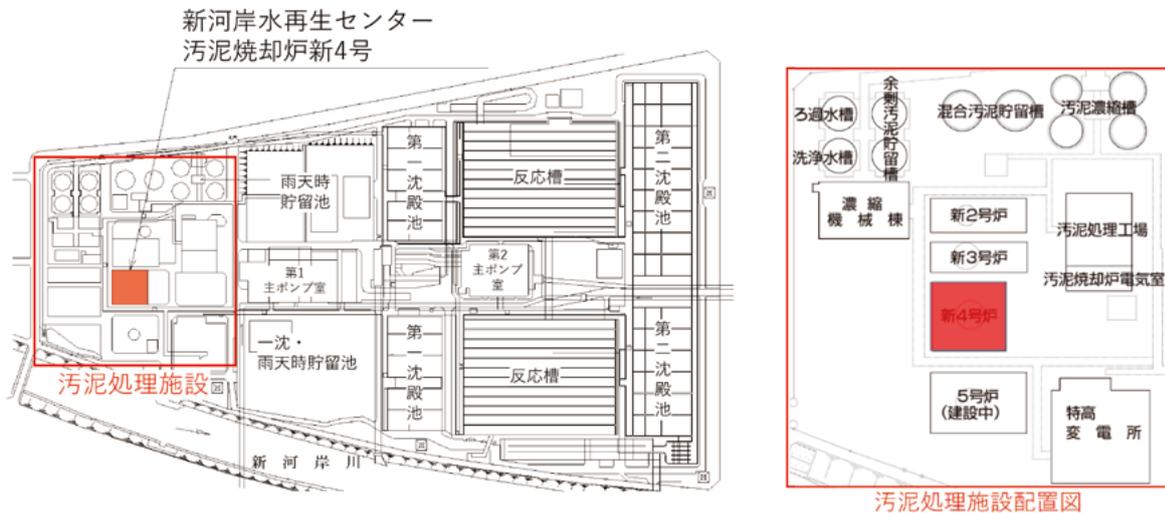
図4 新河岸水再生センター汚泥焼却炉新4号位置図

新河岸水再生センター汚泥焼却設備再構築その2工事では、当局で初めてのエネルギー自立型焼却炉の導入を目的に設計を行った。本工事で、既設3号炉の跡地にエネルギー自立型焼却炉である新4号炉を設置した（図4）。

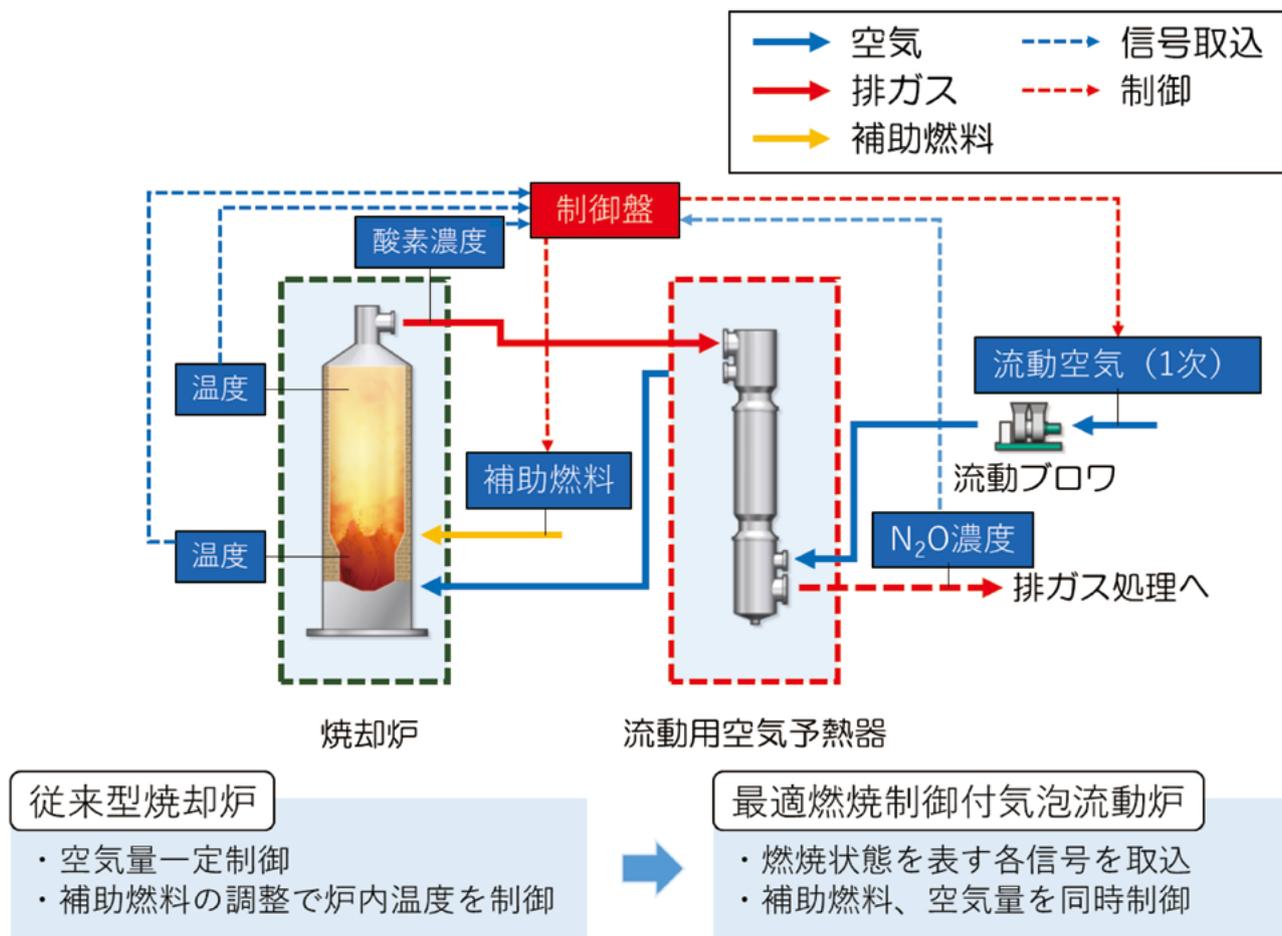
図5 最適燃焼制御付気泡流動炉の概念図

本工事では、「最適燃焼制御付気泡流動炉（250t炉）」を導入した。この形式は、焼却炉の砂層温度、フリーボード温度、酸素（O₂）濃度を同時に監視し、流動空気量の最適な制御を行うことで、高温領域を安定的に形成し、N₂Oの削減を図るとともに、超低含水率型脱水機との組み合わせにより、原則燃料を使用しないものである（図5）。また、焼却炉の廃熱を利用して、バイナリー発電により、焼却炉で使用する電力を自給して二酸化炭素（CO₂）の削減を図るものである。

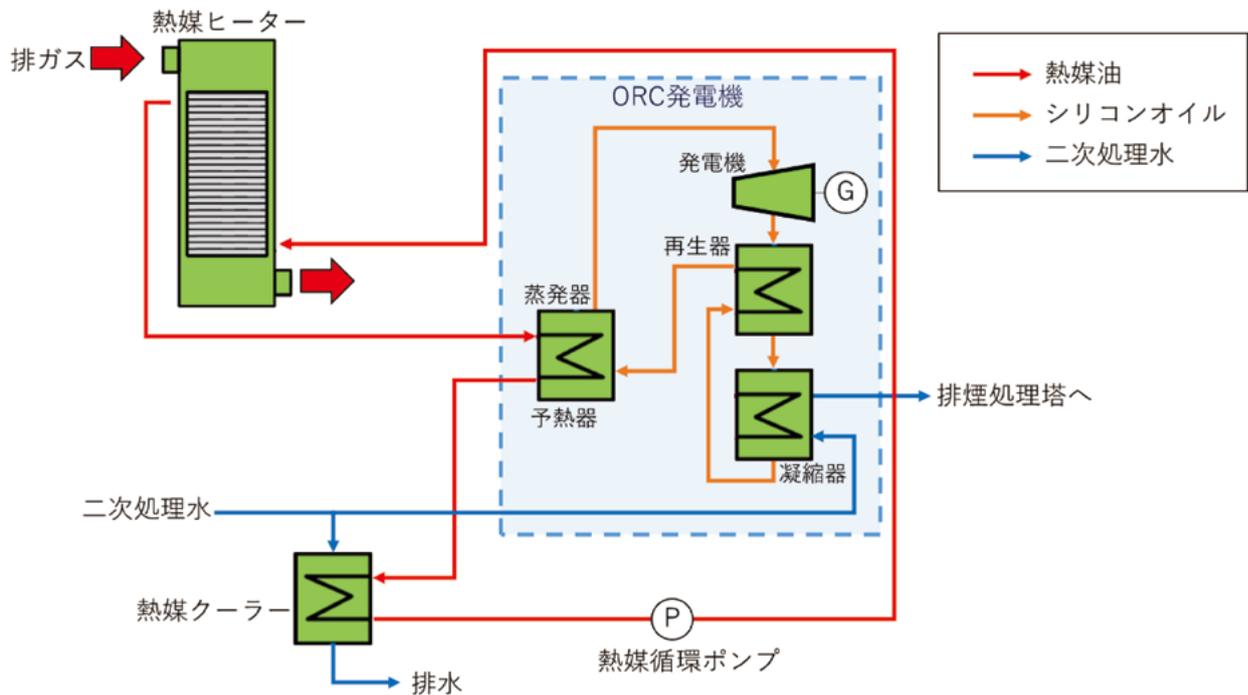
図 6 バイナリー発電フロー

なお、バイナリー発電とは、従来の蒸気発電と異なり、熱媒体と作動媒体の、2種類の媒体を用いる方式である（図6）。焼却炉の廃熱を用いて熱媒ヒーターで熱媒体（熱媒油）を加熱し、蒸発器で沸点の低い作動媒体を沸騰させ、タービンを回して発電する方式で、従来よりも低温の熱源で安定的に高出力の発電を行える。

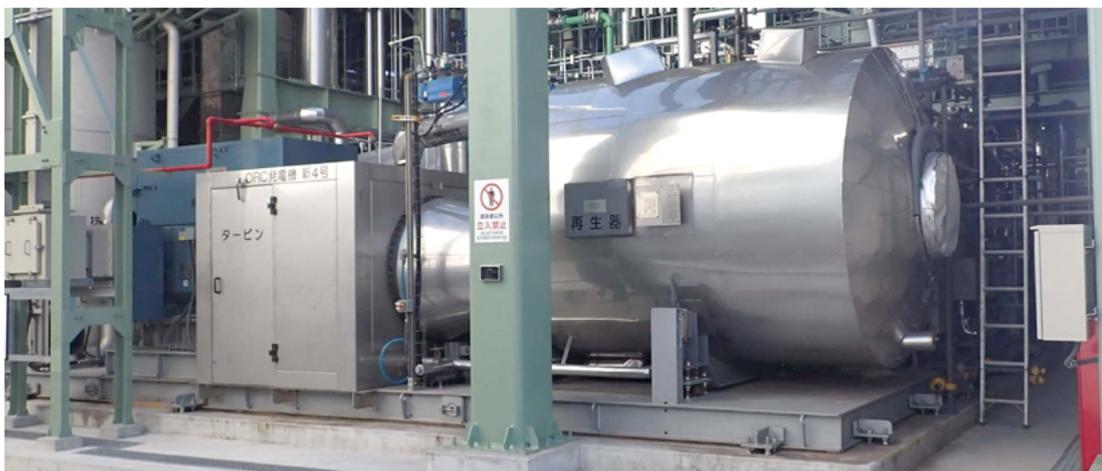
本工事では、作動媒体にシリコンオイルを用いる、ORC (Organic Rankin Cycle) 発電機を導入した（図 7）。シリコンオイルは蒸気と異なり粘度が高く、タービンを低速で回転させることができるため、機械的な疲労も少なく、効率も蒸気より高いという特徴がある。

図 7 ORC 発電機

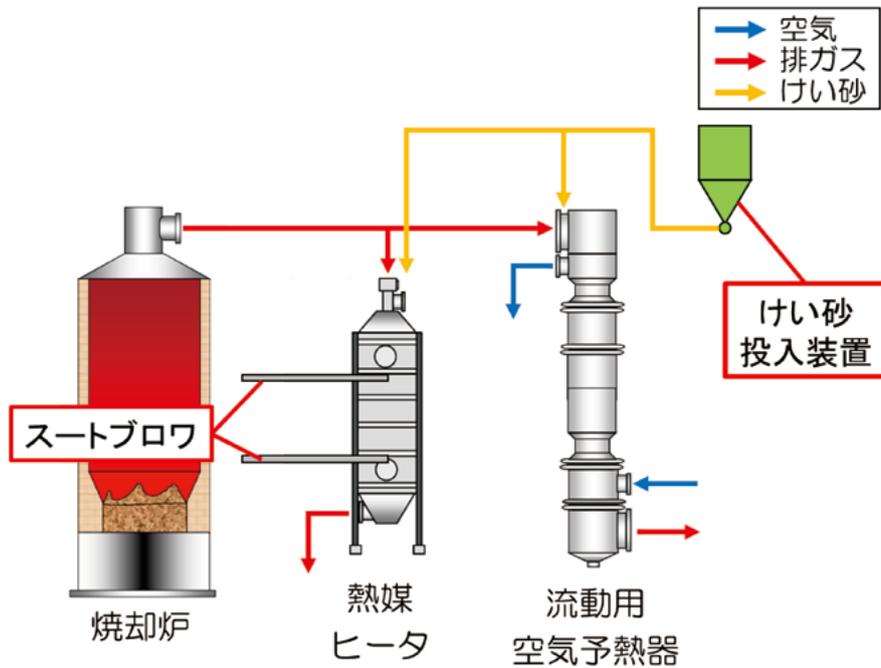
図 8 焼却灰堆積への対策

そこで、熱媒ヒーターには圧縮空気で灰を吹き飛ばす装置（スートブロワ）を設置し、空気予熱器にはけい砂投入装置を設置して灰の堆積を防ぐ対策を行った。（図 8）

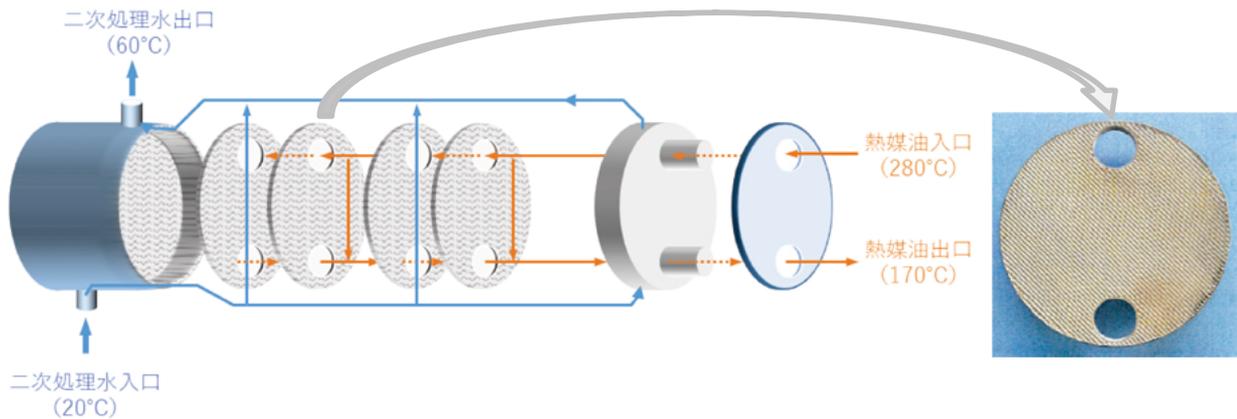
図 9 熱媒クーラー構造図

(2) 熱媒クーラー（プレート式熱交換器）は、焼却炉と発電機との間で熱を媒介する熱媒油を冷却するもので、プレート内に熱媒油と冷却水を通し、熱交換を行うものである（図 9）。その熱媒クーラーのプレートが腐食し、亀裂が生じた（図 10）。

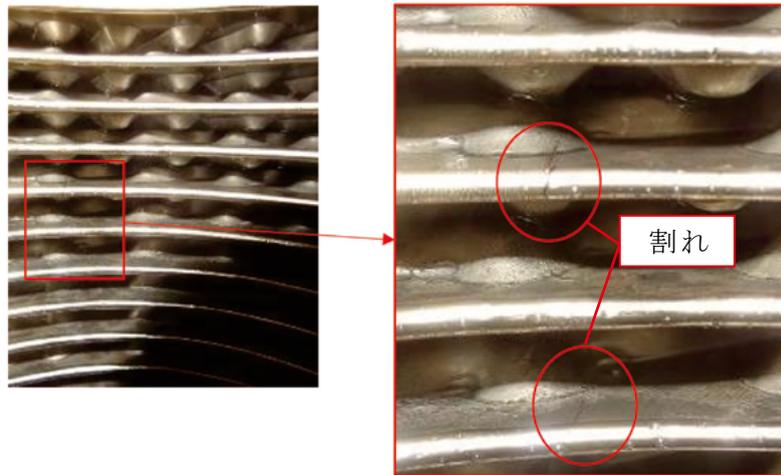
図 10 熱媒クーラープレート状況

亀裂が生じた原因は、隙間腐食等によるものと考えられる。隙間腐食等による熱媒油の漏えい対策として、次の対策を行った。

- (1)クーラーの方式をプレート式から、シェル&チューブ式に変更する。
- (2)熱媒油を、上水を介して二次処理水で間接的に冷却することで、万が一熱媒クーラーが破損した場合にも熱媒油が外部へ漏洩するのを防ぐ。
- (3)油検知器を設置する。

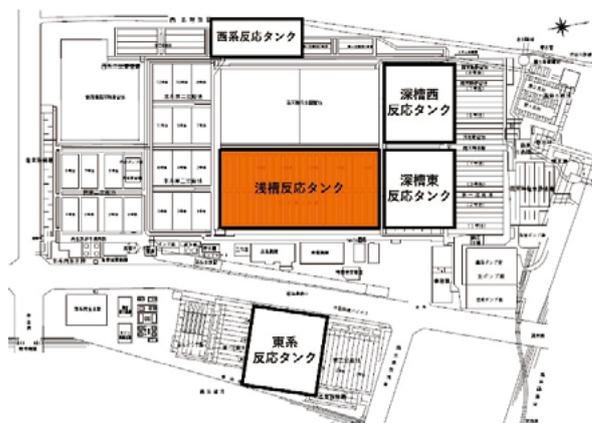
図1 センター平面図と反応タンク系列

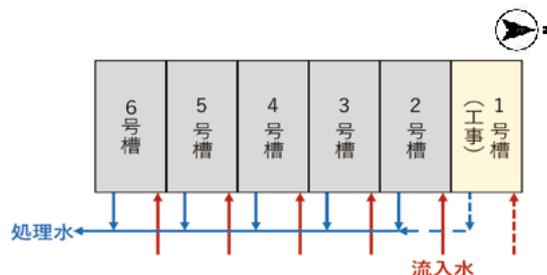
図7 浅槽反応タンクの模式図
(点線は停止中)

3.2に基づき、令和5年4月10日に反応タンク流入水への置換作業を実施したが、翌日以降、徐々にMLSS濃度が上昇し、数日後には置換前と同様な状態に戻っていた。また、反応タンク流出水量（以下、流出水量）がゼロとならなかったことから、隣接する2号槽（図7）から活性汚泥が流入している可能性が疑われた。そこで、1-2号槽間について漏水調査を行うとともに、来年度以降の工事を見据え全槽間の漏水調査を行った。

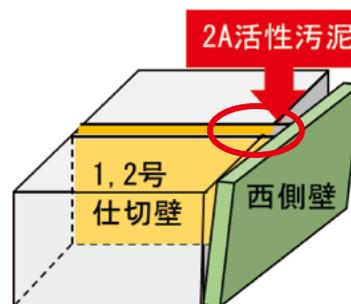
図12 漏水状況

その後、工事に遅れをきたさないよう雑用水で置換する方針に再度変更し、古い散気装置の撤去を進める一方で設置業者による潜水調査が実施された。潜水調査の結果、西側の各槽を跨ぐ壁と1-2号槽の仕切壁の間に隙間が生じていることが判明したため（図12）、エポキシ樹脂系接着剤で補修し、新規の散気装置を設置完了した。なお、2-3号槽間の亀裂については、来年度の工事に対応する予定である。

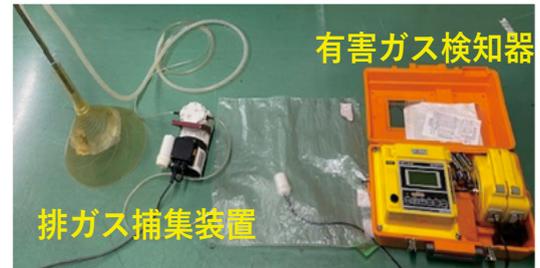
η_0 は、二酸化炭素濃度をゼロと仮定し、有害ガス検知器により測定した反応タンク排ガス中の酸素濃度の値から式1により実酸素移動効率 η_e を算出した後、別途測定した β 値(清水に対する汚水の飽和 DO 濃度の比)を用いて式2により算出した。酸素移動効率 η_1 (清水基準、DO 0 mg/L) は、一般的な α 値(清水に対する汚水の総括酸素移動容量係数の比)である 0.83 を用いて式3により試算した。なお、排ガス試料採取の際、排ガス濃度を安定させるため、手製の排ガス捕集装置(図13)を使用した。

図13 排ガス捕集装置等

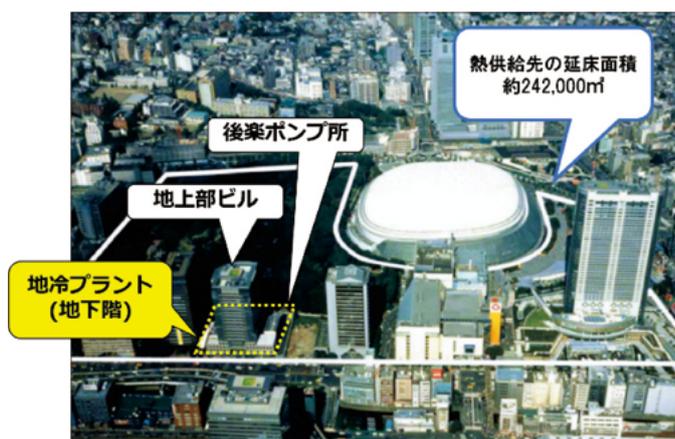
本ポンプ所は、昭和61年に地上2階地下5階建て鉄筋コンクリート造の雨水ポンプ所として建設した。東京都文京区に位置し、近隣にはオフィスビルやレジャー施設が立地する地域にある（図1）。

図1 後楽ポンプ所の熱供給地域

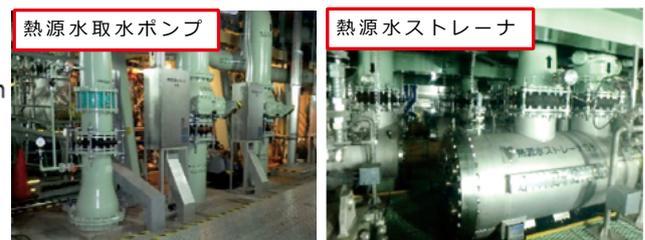
図4 熱源水取水ポンプ・熱源水ストレーナ

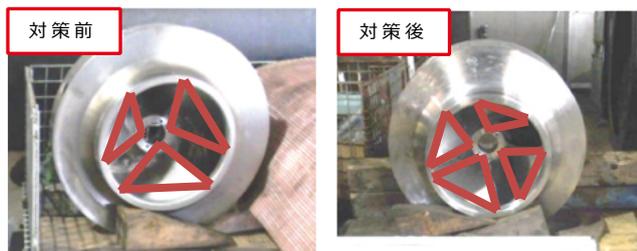
図5 羽根車枚数の変更

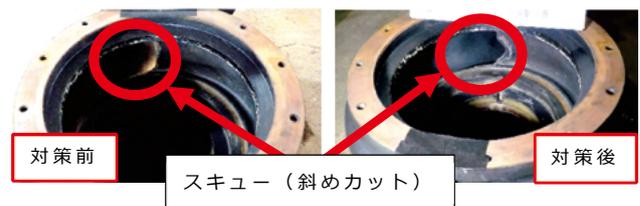
ポンプの羽根車から押し出された流体は、ケーシング舌部の形状により複雑な流動となり、圧力変動が発生し、その圧力変動による脈動が振動の原因となる。

このため、舌部にスキューを施すことにより、羽根車から流出した流れの舌部衝突による圧力変動を小さくし、脈動による振動の抑制につなげた。今回は、メーカーの知見を借り、振動の抑制に効果があり、ポンプ性能に影響の少ない形状に加工した。

図6 ケーシング舌部の加工

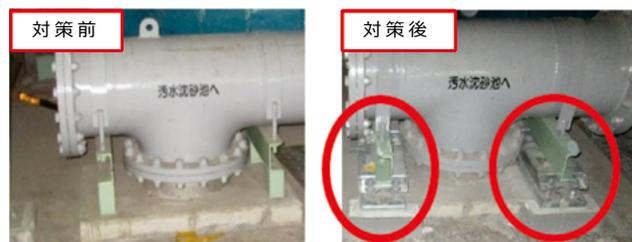
熱源水ストレーナの洗浄水排水運転時に、排水管内での流体振動により配管が振動し、建物躯体を經由して伝搬振動が起きていた。

このため、配管支持材と床面間に防振材を設置し、伝搬振動の低減を実現した。

図 8 防振材の設置

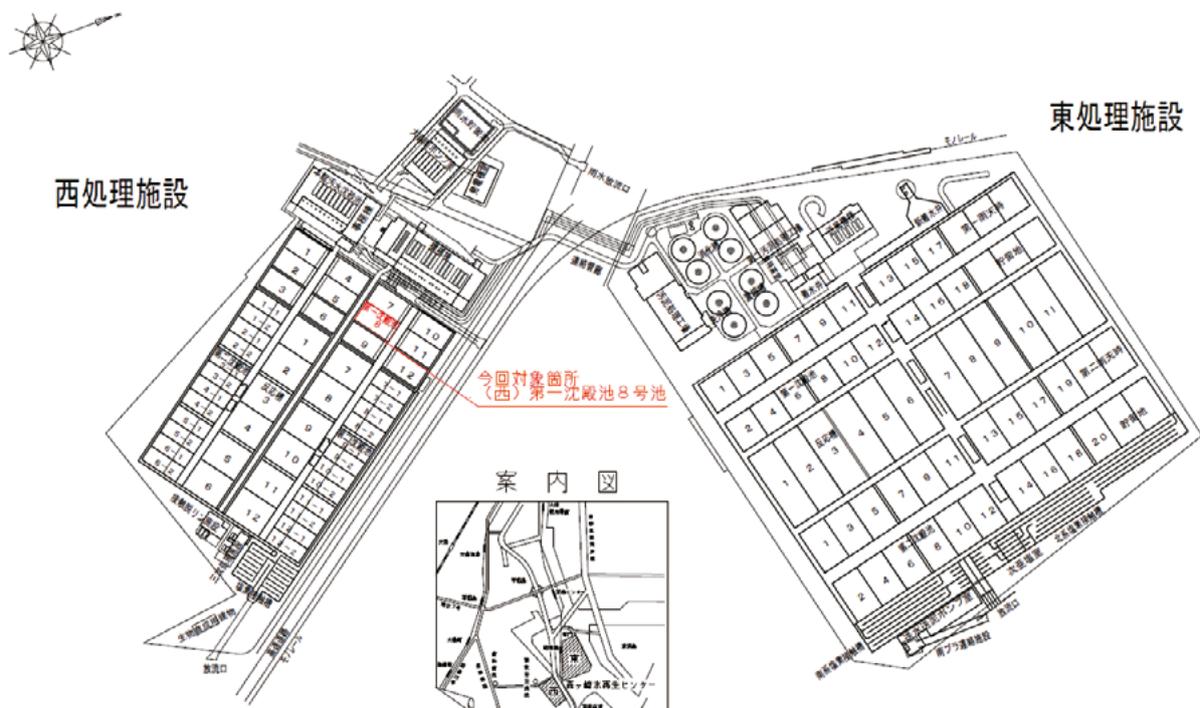
図1 森ヶ崎水再生センター平面図

森ヶ崎水再生センター（以下「当センター」という。）は、日本最大の処理能力を有する処理場であり、施設は運河を隔てて東西二つに分かれている。当センターは、施設の運転管理業務等を局職員が行い、設備の保全管理業務を東京都下水道サービス(株)（以下「TGS」という。）に委託することで運営している。令和5年2月のTGS定期点検において、図1に示す西処理施設第一沈殿池2系8号池（以下「8号池」という。）の返水扉8号が動作不良であることが確認され、池を排水して内部調査を行うこととなった。しかしながら、8号池には返水扉が今回動作不良となったものしか設置されておらず、内部調査を行うためには返水扉を使用する方法以外で当該池の排水作業を行う必要があった。いくつかの手法を検討した結果、汚泥ポンプを使用して8号池の水を他の池に移送させる逆洗運転を行うこととした。この逆洗運転について有用性が認められたため報告する。

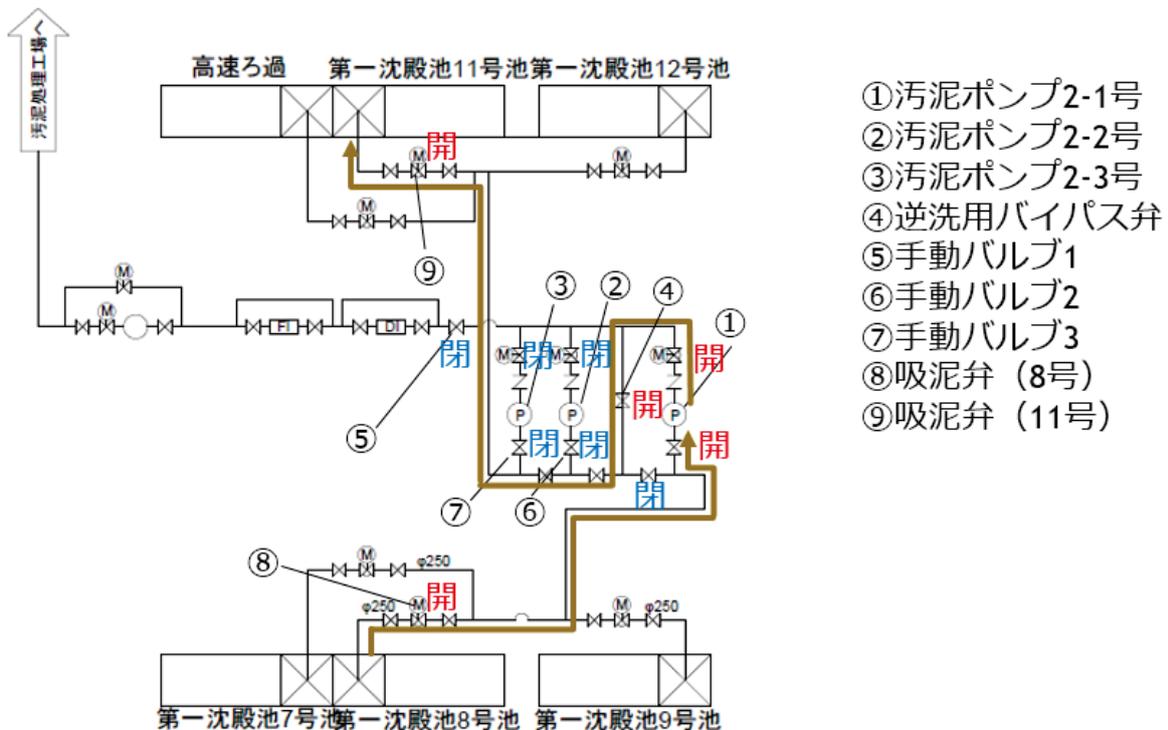
図3 逆洗運転時のルート

例として、図 3 に示すとおり 8 号池から西施設第一沈殿池 11 号池へのルート図を示す。汚泥ポンプ 2-1 号を使用して、逆洗運転を行う場合、流入扉 8-1~8-4 を全閉とし、⑤手動バルブを閉め、②汚泥ポンプ 2-2 及び③汚泥ポンプ 2-3 手前にある⑥・⑦手動バルブを閉め、④逆洗用バイパス弁を開ける。その後 2 系 1 沈汚泥ポンプ配電盤にて①汚泥ポンプ 2-1 号吐出弁を全閉→全開、⑧吸泥弁 8 及び⑨吸泥弁 11 号を全閉→全開とし、①汚泥ポンプ 2-1 号を運転することで 8 号池の水を 11 号池に移送させる。

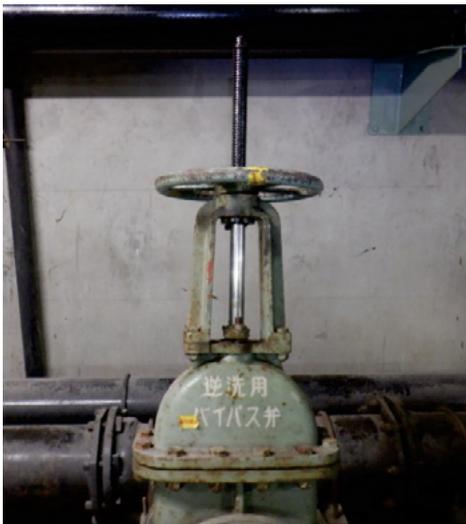
ここで、各機器の状況を確認したところ、図4に示す通常運転では使用しない逆洗バイパス弁が固着していることを確認した。パイプレンチ及び単管を用いたものの逆洗用バイパス弁は全く動かなかったため、TGSに弁の固着解消を依頼した。TGSにて潤滑油等を弁の軸に塗布することにより多少弁が動くようになったため、図5に示すように設備管理担当にて再度パイプレンチ及び単管を使用し作業を試みたところ、逆洗用バイパス弁を開けることができた。

図4 逆洗バイパス弁

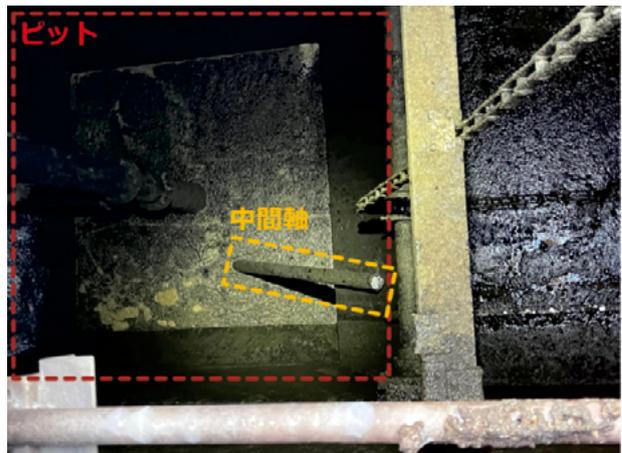
図6 逆洗後の8号池ピット内

逆洗運転にて当該池の排水を行うことができたため、TGSにて8号池の内部調査を行った。その結果、図6に示すように返水扉の中間軸が折損しピットに落下していることを確認した。この中間軸を汚泥かき寄せ機のフライトやチェーンに接触する前に回収できたため、返水扉以外に損傷は見られなかった。追跡調査にて、図7に示す返水扉8号のハンドル及びスピンドルは平成17年に更新されていたものの、中間軸から下部、扉体は昭和46年製（設置当初）と考えられ、中間軸（SS材）の折損原因は硫化水素ガスによる著しい腐食の進行であり、これにより破断に至ったことで動作不良が生じたことが判明した。そのため中間軸を新規製作し、TGSにて交換作業を行い返水扉の修繕を行った。

- ・逆洗運転にて 8 号池の水を第一沈殿池の他号池へ移送させることにより、水処理や汚泥処理に影響を与えず、短時間で排水することが可能となった。
- ・汚泥ポンプを使用したことでピット内の水も排水することができた。
- ・返水扉の動作不良については、中間軸が昭和 46 年製（設置当初）から更新されていないと考えられ、硫化水素ガスで腐食の進行が著しく破断に至ったことが原因であった。そのため、TGS の修繕で中間軸を新規製作し交換作業を行った。
- ・逆洗運転に必要な逆洗用バイパス弁は長年使用されておらず固着していたため、定期的な開閉操作などの維持管理を行う必要がある。

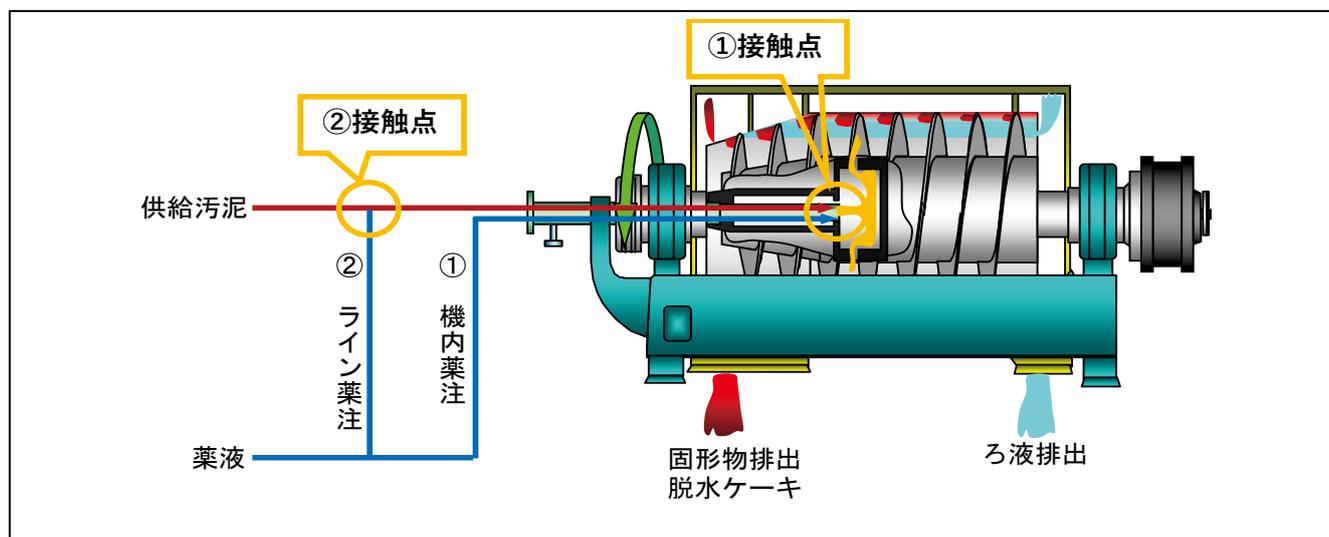
図 1 薬液注入配管系統図

南部スラッジプラントに設置されている遠心脱水機（以下「脱水機」という。）の薬液注入配管系統図を図 1 に示す。脱水機の薬液注入方式は、①汚泥供給口から直接ドラム内に供給される機内薬液注入方式（以下「機内薬注」という。）と、②汚泥供給配管内に薬液を注入するライン注入方式（以下「ライン薬注」という。）がある。
