東京都下水道局

技術調査年報

-2023-

**Annual Report on Technical Research & Development
Bureau of Sewerage , Tokyo Metropolitan Government**

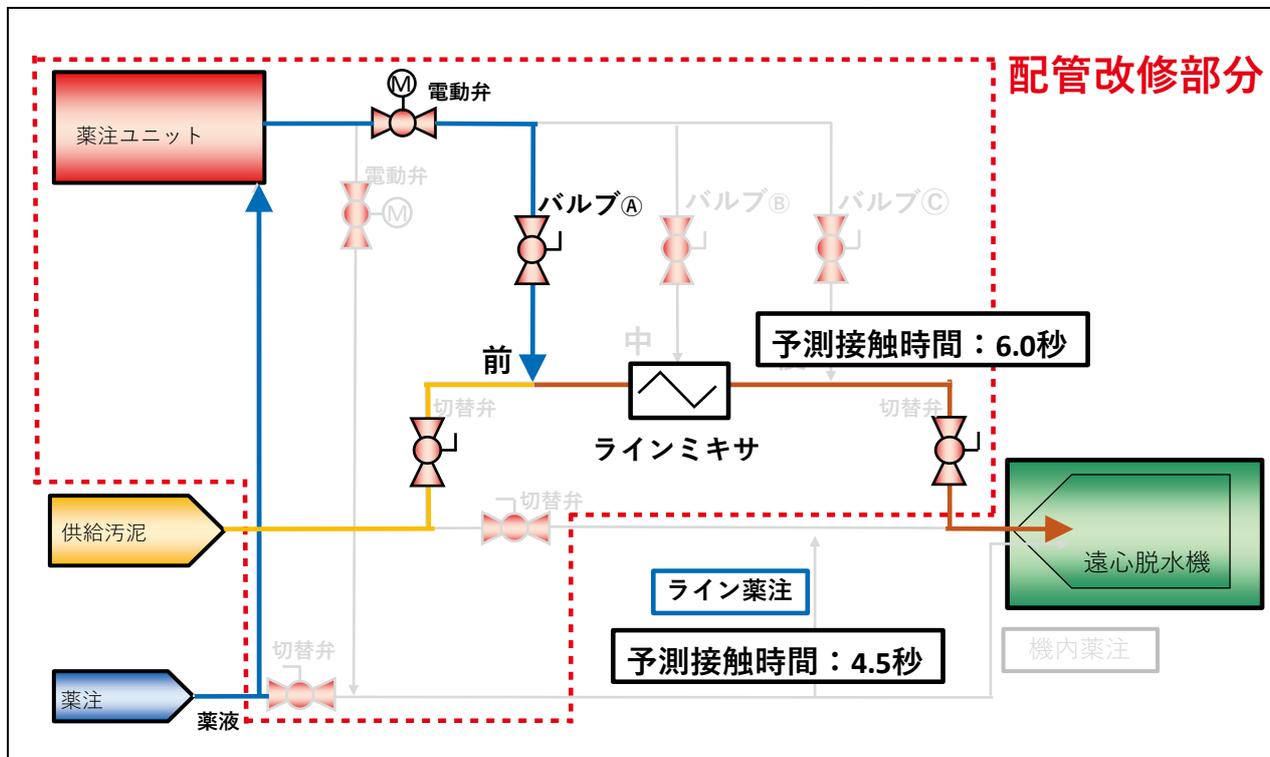
図2 薬液注入配管系統図（配管改修後）

含水率の低減化を図るため、図2に示すとおり薬液注入配管を改修し、3～6秒の接触時間の確保と、配管内にラインミキサを設置して攪拌能力を有する構造とした。図2のバルブAを使用し、攪拌能力を有する配管に薬液を注入する方法に変更したところ、含水率の低減化が図れたが、ろ液SS濃度が上昇する傾向を示した。

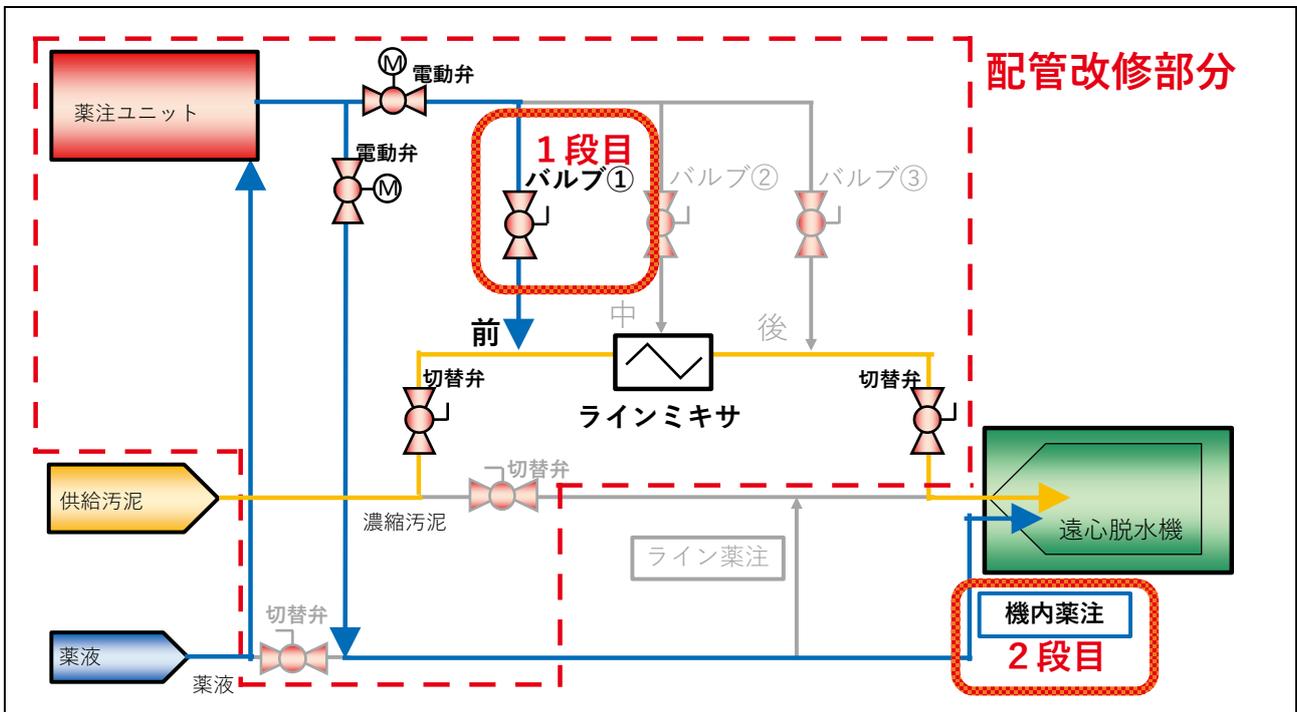
図5 薬液注入配管系統図 (配管改修後)

実機での調査は、難脱水性汚泥処理の薬液注入位置変更で改修を行った脱水機（以下、「薬注ユニット付脱水機」という。）と既存の脱水機（以下、「既存脱水機」という。）を2台使用し、供給汚泥の汚泥成分や脱水機制御方法等を最小限とするため、同時刻、同制御で調査を行った。また、調査は、難脱水性汚泥時（長期連休や週明け等）とした。薬注ユニット付脱水機を二段薬注として使用し、図5の配管を活用し、電動弁を使用することで机上試験の再現を行った。比較対象の既存脱水機についてはライン薬注とし、比較・調査することとした。

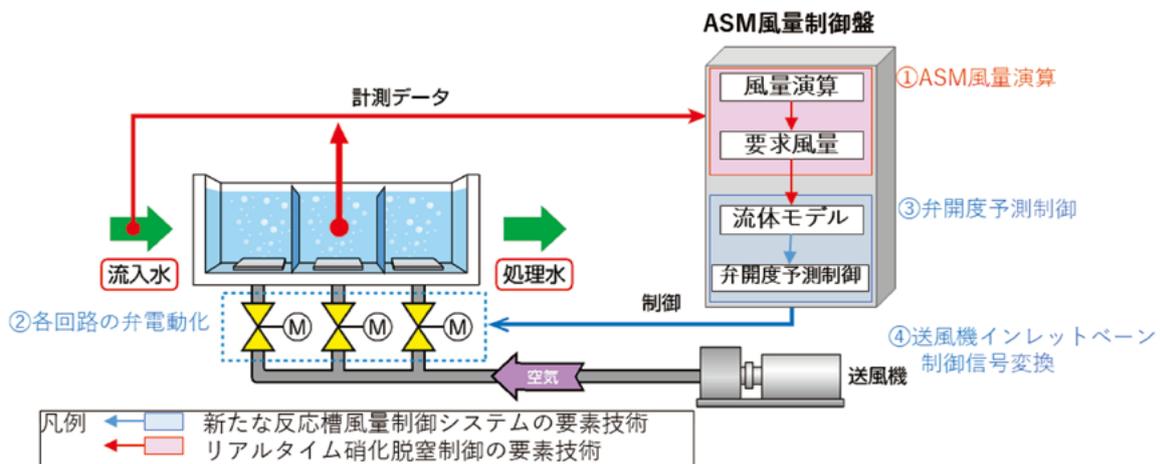
図3 ASM風量制御のシステム概要図

ASM風量演算装置で決定した回路毎の送風パターンに応じた風量制御を実現する技術である。弁開度予測制御では、要求風量の変更や送風圧力の変動により生じる影響を一次元流体解析することで、適正な弁開度を予測演算し、風量調節弁を制御する。これにより、複数の風量調節弁が設置される場合や要求風量の頻繁な変更がある場合も、風量制御の追従性が向上し、過剰送風を抑制できる。

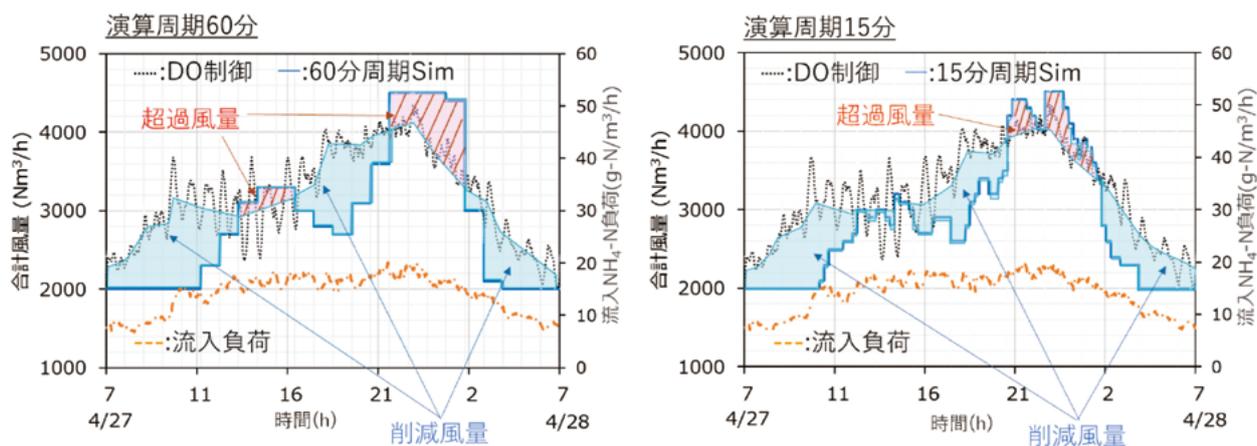
図 8 演算間隔の細分化によるシミュレーション結果

演算周期 60 分と比較して 15 分では応答性が改善したことで高負荷時間帯における細かい負荷変動に対しても風量調整が可能となり、超過風量が大きく減少した。また、DO 制御と比較した場合の 1 時間当たりの送風量の削減量の平均値を表 5 に示す。演算周期を 15 分とすることで、風量削減効果が 1.8%pt 増加し、削減効果が 1.2 倍程度向上した。

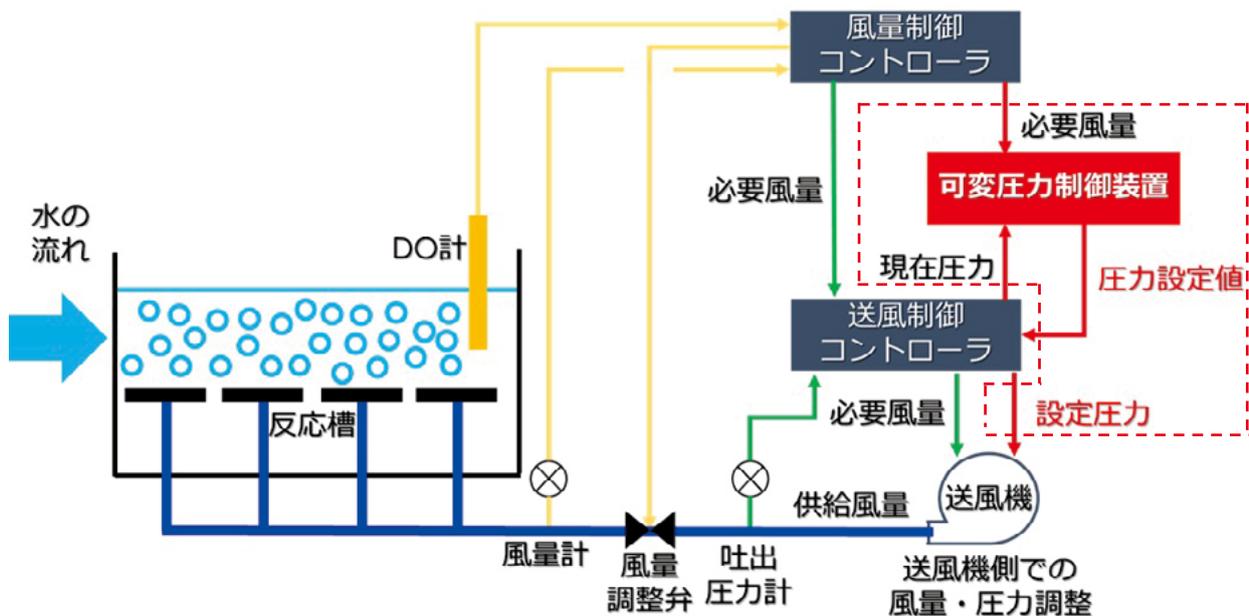
図-5 本制御のシステム構成

本制御のシステム構成を図-5に示す。圧力一定制御のシステム構成に、赤い破線部に示した本制御装置を追加するだけで、本制御を実現することができる。必要風量の演算には既設 D0 計を用いることから、既存施設を有効活用する観点で取扱いのし易いシステムとなっている。

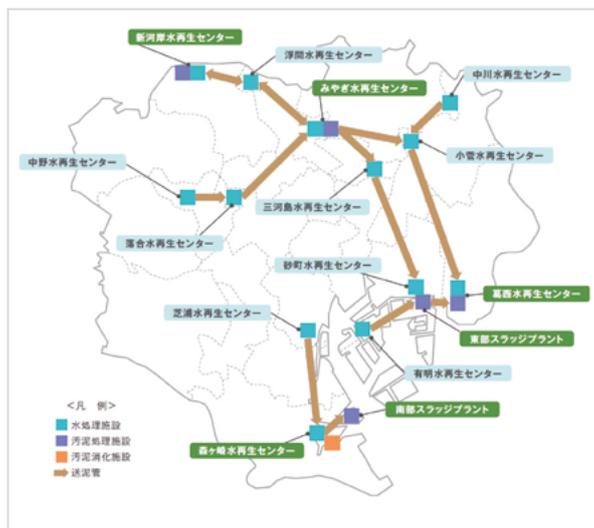
図 1 東京 23 区の送泥管ネットワーク

東京 23 区における 13 箇所の下水処理場で発生する汚泥は、送泥管のネットワークにより、5 箇所の汚泥処理施設に集約され、その量は年間約 6,000 万 m³ に及ぶ (図 1)。この汚泥を輸送する送泥管の延長は 200km を超えており、一部区間は、老朽化・硫酸腐食が進行している。ひとたび漏泥事故が発生した場合、甚大な影響が生じる恐れがあるが、送泥管の危機管理手法の確立に至っていない現状がある。そこで、東京都下水道サービス株式会社では、送泥管に関する情報を収集・整理し、机上スクリーニングにより腐食危険推定箇所 (気相部：動水勾配線より上部) を抽出した台帳図整備を進めている。本稿では、送泥管に関する維持管理・危機管理を見据えた管理台帳図の整備及びリスク評価の一例を報告する。

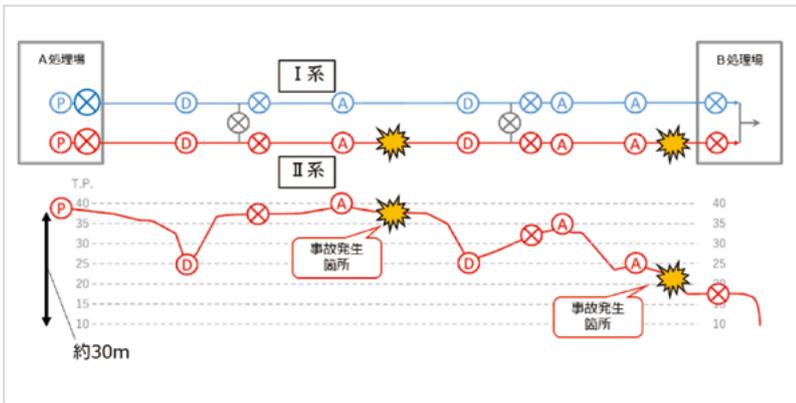
図 3 漏泥事故のイメージ図（平面図・縦断図）

図 3 は、東京都内の A 下水処理場から B 下水処理場間の送泥管において発生した漏泥事故について、発生箇所等を模式的に示したものである。当該の送泥管（図 4）は、布設から 27 年経過したダクタイル鋳鉄管（φ200mm）であり、地上に引き上げた際、損傷箇所の前後に亀裂が生じたことから、一定の区間において腐食が進行し、管の強度が低下していたと考えられる。管の内部においては、管底部は、モルタルライニングが残存し、概ね健全な状態であったが、管頂部は、腐食が進行しており、管厚 1mm 以下の箇所が存在していた。このため、管内下部は液相部であったが、管内上部は気相部となっていたことから、硫酸腐食によって事故発生に至ったと推察でき、本路線を比較・検証の対象として設定した。

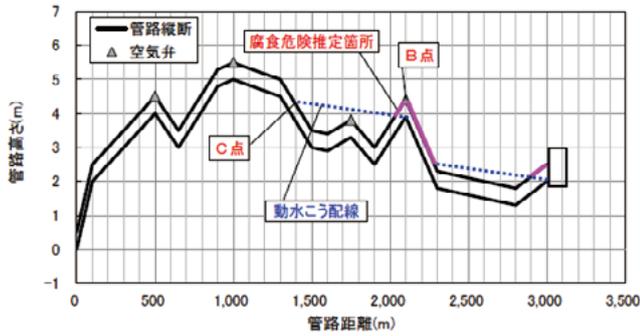
図5 机上スクリーニング概念図
(腐食危険箇所の推定)

机上スクリーニングは、「下水道圧送管路における硫酸腐食箇所の効率的な調査技術導入ガイドライン（案）」（国土交通省 国土技術政策総合研究所）の手法に準じて実施した。図 5 に示すように、動水勾配線より高い気相部に当たる区間を抽出するものである。

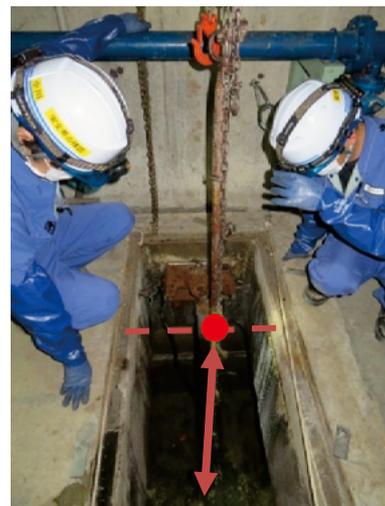
写真-2 距離の測定方法

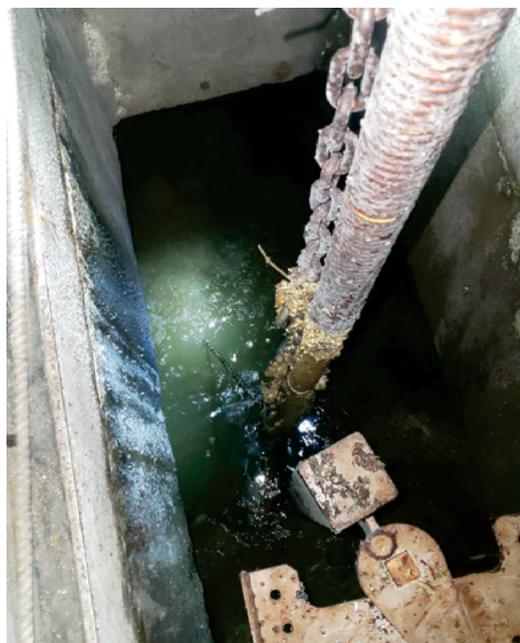
写真-7 攪拌機の高さが 0.16m

結果から、攪拌機の位置が通常状態と水面と同じ（スカムだけを攪拌）高さの場合は、2回の計測ともスカム及び水面の攪拌は確認できなかった（写真-6）。水面より1m下の高さの場合、1回目は攪拌が確認できなかったが2回目はわずかではあるが攪拌が確認できた。一方で、実高さが水面より0.06m下の高さから0.43m下の高さの範囲ではスカムを著しく吸い込んでおり（写真-7）、スカム及び水面の攪拌は確認できた。攪拌機の高さが一番水面に近い0.06mの高さではスカムと一緒に空気も吸い込んでいたため効率が悪く、今回の調査での効果的にスカムを攪拌できる攪拌機の高さは、0.13mと0.16mの高さであった。これより、スカム攪拌機の高さは0.13mと0.16mの高さに設定するのが好ましいことがわかった。攪拌能力としては、攪拌機の半径約3mの範囲は攪拌できているがポンプ井全体には行き渡っておらず、運用していない1号から4号池の角落しの壁面にはスカムが堆積したままであった。

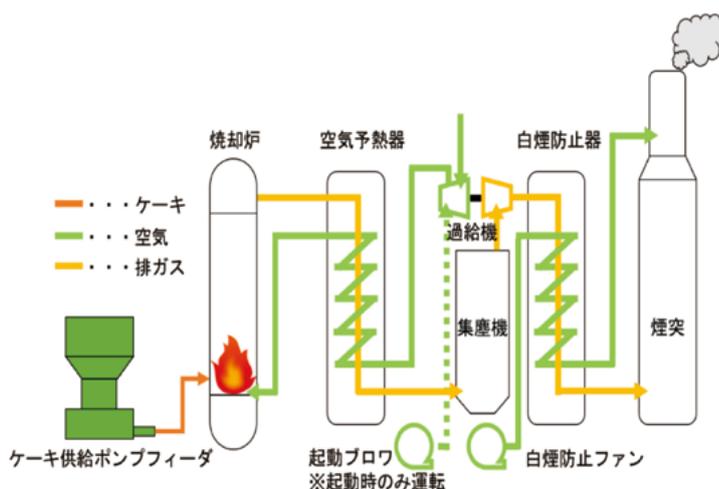
図-1 新3号炉設備フロー

灰払い運転とは、焼却炉に脱水ケーキを投入しない状態で起動ブロワのみを運転し、通常焼却時より排ガスの流速を速めて通風することで煙道に付着した灰を剥離させる方法を指す。また、この灰払い運転を行う際、炉内温度が低い方がより煙道閉塞に対して効果が高いと考えた。本調査では、灰払い運転方法としてガス燃料を使用し炉内温度を焼却再開に必要な780℃程度に維持しながら行う「保温灰払い運転」、ガス燃料を使用せず炉内温度を200℃程度まで低下させる「冷却灰払い運転」の2種類の灰払い運転を考案し、それぞれについて効果を検証した。

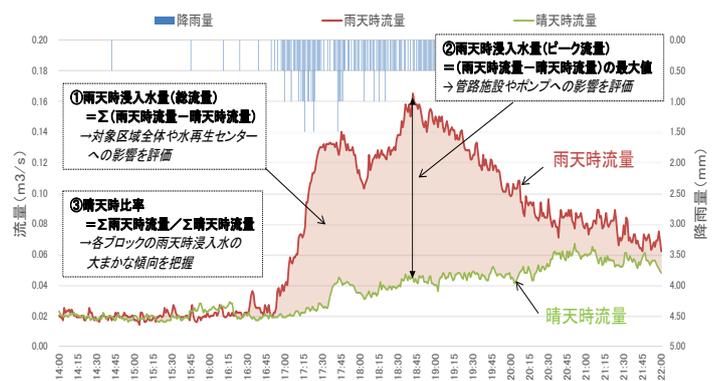
雨天時浸入水量は、降雨期間の雨天時流量から晴天時流量を差し引くことで算出することとした（図3）。

図3 雨天時浸入水量及び評価項目の算定方法

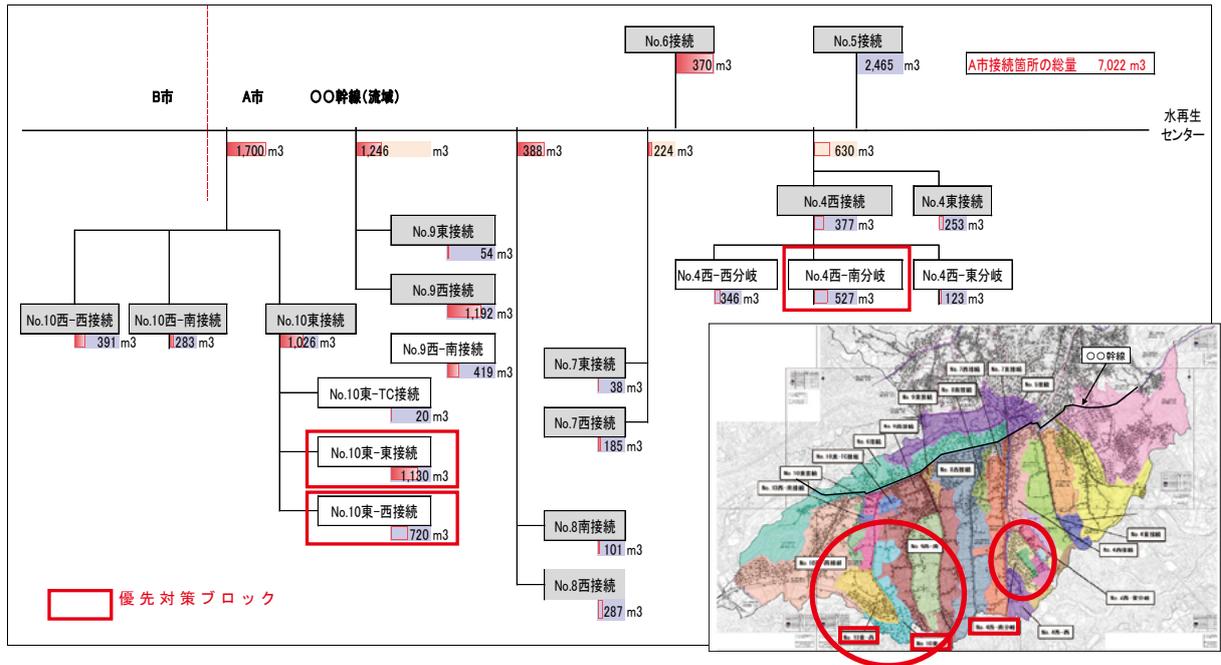
図5 絞り込み結果の模式図

上記結果は、模式図により区域全体の状況を整理することとした（図5）。なお、優先対策ブロックにおける発生源対策にあたっては、上記の総流量に基づく評価に加え、土地利用、地下水位、既設管の状況（経過年数、陶管が多く残る地域など）等を別途基礎調査により把握した上で、総合的に判断することとした。

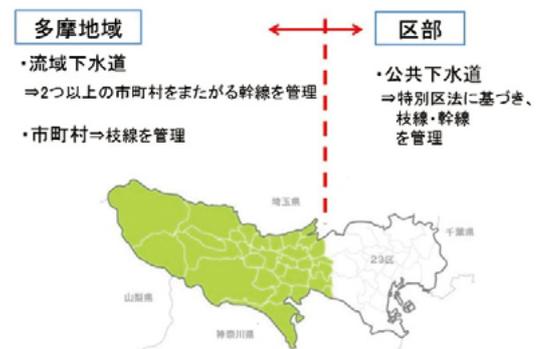
下水道局の幹線管理事業について東京都の区部では、特別区法に基づき枝線と幹線等を管理している。一方で、東京都の多摩地域では、市町村が枝線を管理しており、2つ以上の市町村をまたがる幹線を流域下水道として管理している。流域下水道の幹線管理事業では、これらを管理する東京都と幹線周辺にある公共下水道を管理する市町村が連携しながら成り立っている（図1）。

図1 多摩地域と区部の幹線管理事業

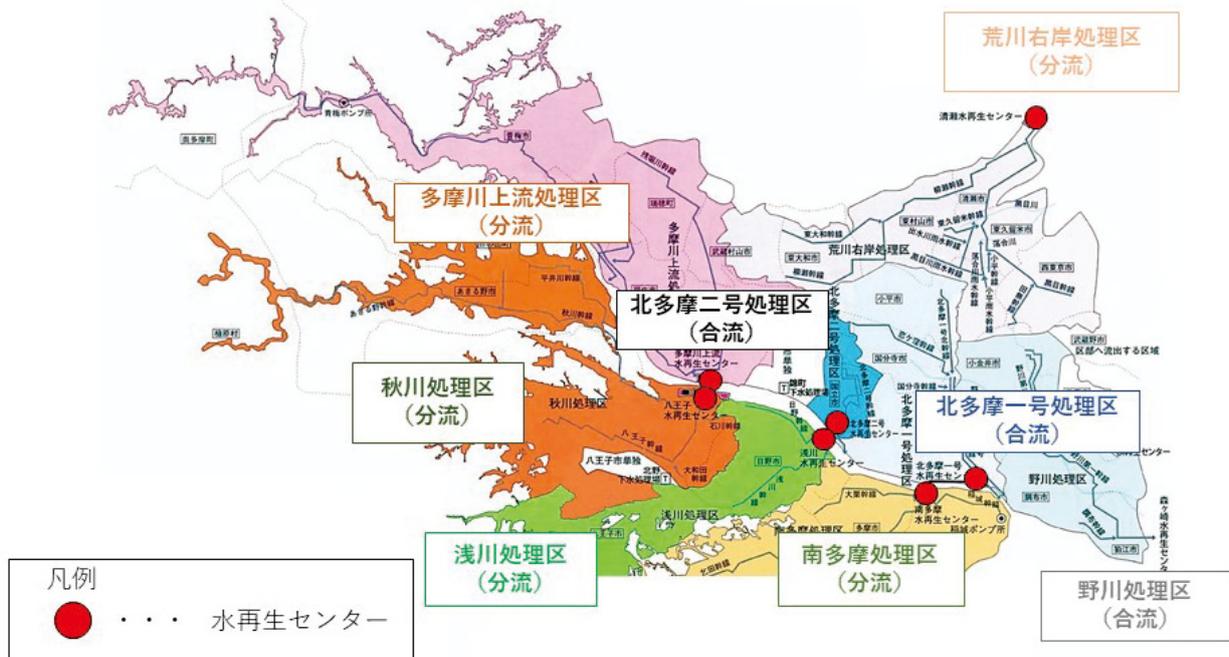
図2 流域下水道幹線の位置図

多摩地域には30の市町村があり、流域下水道では現在8つの処理区で構成されている。このうち5つの処理区では分流式下水道であり、残り3つの処理区では合流式下水道になっている（図2）。多摩地域の分流式下水道区域において、雨水管に流れるはずの雨が污水管に流入してしまう雨天時浸入水が課題のひとつとなっている。

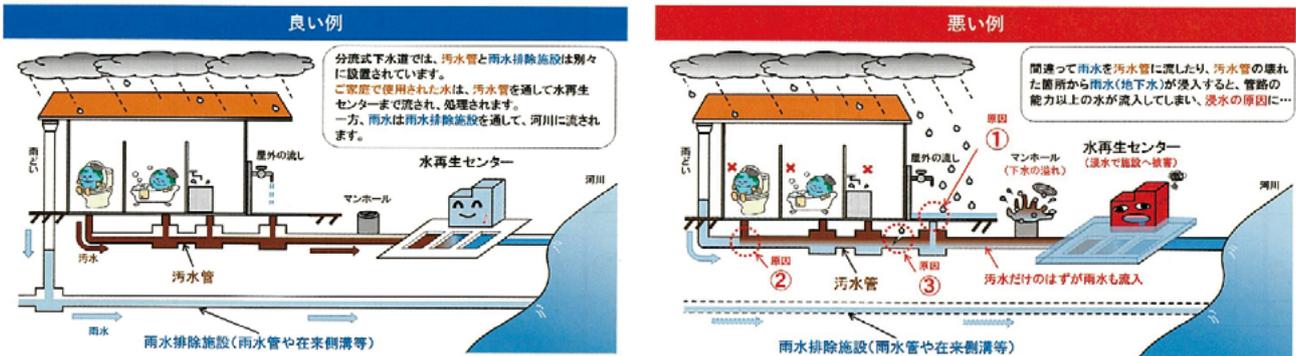
図3 雨天時浸入水の要因

雨天時浸入水とは、分流式下水道の汚水管に豪雨時に屋外流しからの直接浸入、雨どいの誤接続、老朽化した下水道管のひび割れからの地下水流入等により、浸入した雨水のことである¹⁾。元々は、分流式下水道では雨水管と汚水管を別々に設置しており、雨水管には雨水が流れ、汚水管には汚水が流れるため、そもそも汚水管には雨水は流入しない（図3）。下水道施設の処理能力を超えた水量の流入により、多摩地域の分流式下水道区域でも雨天時浸入水による浸水被害が発生してしまう可能性がある。

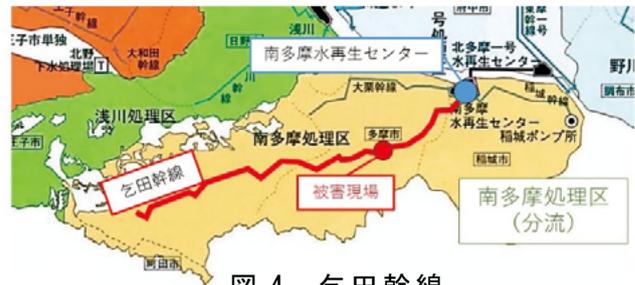
令和3年時に、分流式下水道である南多摩処理区の乞田幹線で雨天時浸入水による浸水被害が発生した。乞田幹線は、延長12.64kmある幹線であり、八王子市と多摩市の汚水を南多摩水再生センターに送水する幹線となっている（図4）。

図4 乞田幹線

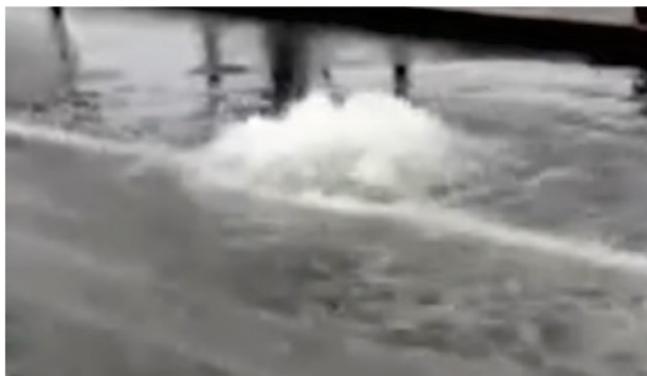
写真1 溢水被害

乞田幹線は分流式下水道の汚水幹線であるため、大量の雨が流入し、人孔から溢水被害が発生した（写真1）。また、管路内の空気圧と水位が急激に上昇することによって、人孔周辺の舗装隆起が発生した（写真2）。それにより、人孔周辺では道路の舗装にひびが入ってしまい、道路の通行止めが生じるほどの被害であった。対策として、管路内空気圧の急激な上昇に対応可能な既存の GLV 型に代わる人孔蓋及び短時間での溢水対策用資材の準備、対応方法等を検討する必要があった。

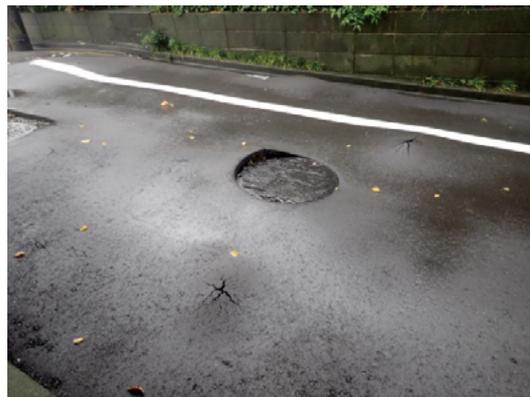
浸水被害があった場所は多摩市永山橋付近である。SNo.5、SNo.7、SNo.8の人孔で溢水被害が発生し、SNo.6の人孔では道路の舗装が隆起する被害が発生した（図5）。それに伴い、現場周辺に下水が飛散する被害が生じた。

写真2 舗装隆起

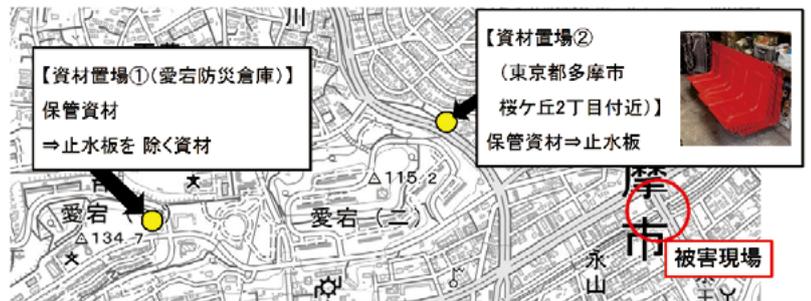
1つ目の資材置場は、愛宕防災倉庫である。愛宕防災倉庫では土のうやカラーコーンを保管している。

2つ目は、東京都多摩市桜ヶ丘2丁目付近とした。この資材置場では建物内に簡易止水板を保管している。資材置場を2箇所に分けているのは、簡易止水板は高価なものであり、盗難防止のために建物内で保管するためである。

図7 資材置場

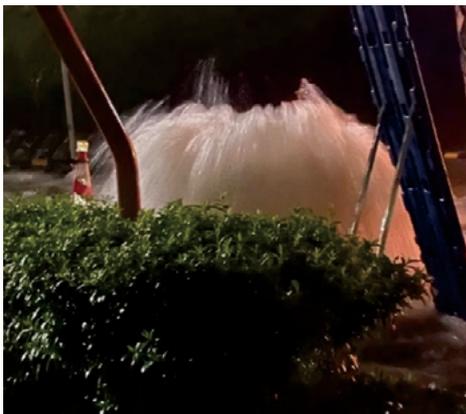
写真3 溢水状況

溢水被害が発生したものの（写真3）、あらかじめ構築した多摩市と連携した体制により、円滑な初動対応で簡易止水板を設置した（写真4）。浸水被害が発生しやすい場所の周辺には住宅街等もあり、地域住民の方に浸水被害を及ぼさないために、乞田幹線の永山橋付近の人孔周辺に簡易止水板を設置した。速やかな初動対応を行うことができたため、浸水被害の拡大を防ぐことができた。

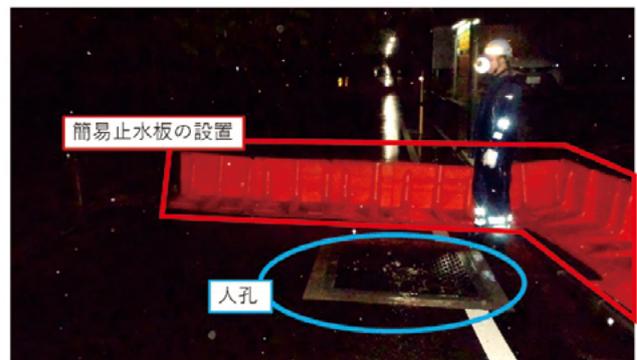
写真4 簡易止水板の設置

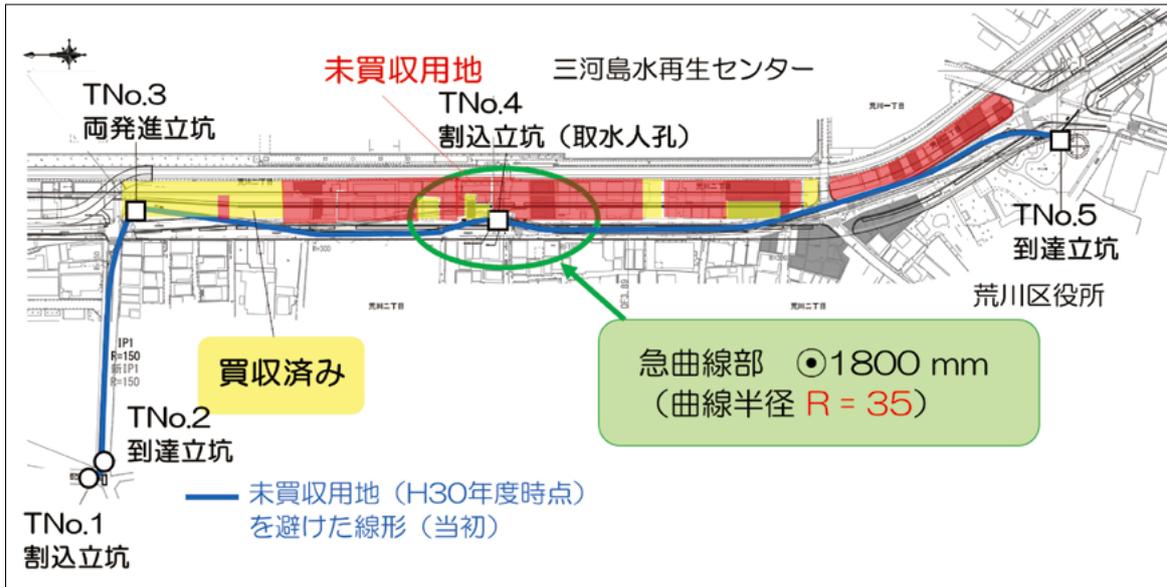
図 4 平成 30 年度時点の用地買収状況・線形案

道路管理者である建設局との設計協議を開始した平成 30 年度段階では、道路事業用地は未買収の場所が多く残っていた。建設局からは、用地買収の影響で下水道工事の着手が遅れることが無いよう、未買収用地を避けた線形で計画することを要望された。この条件を満足するため、主要枝線は、図 4 のような曲率半径 $R=35\text{m}$ の急曲線を含む線形とした。

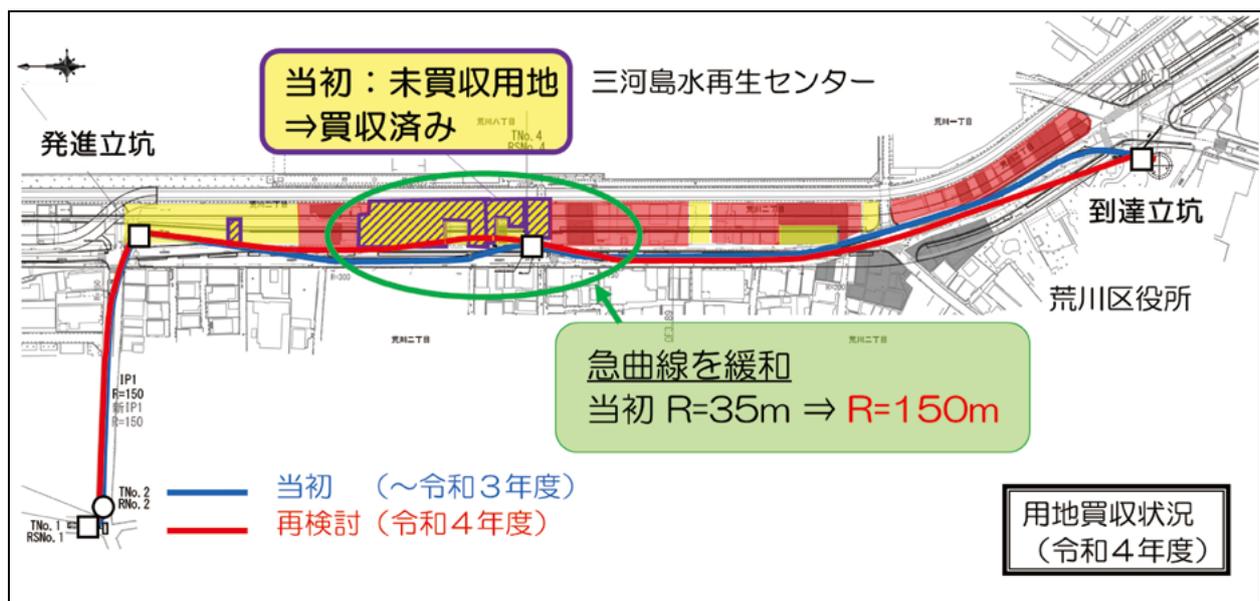
図7 令和4年度時点の用地買収状況・線形案

建設事務所から用地買収状況入手し、これをもとに線形を見直したところ、最大R=35mだった曲線部分が150mまで緩和できることがわかった（図7）。この程度の曲線であれば、全て標準管で施工することが可能であり、日進量は1日当たり平均4.9mから8.5mまで増加する。以上の検討により、推進工の施工日数を8.5か月から5か月へと約3.5か月短縮できる見込みとなった。

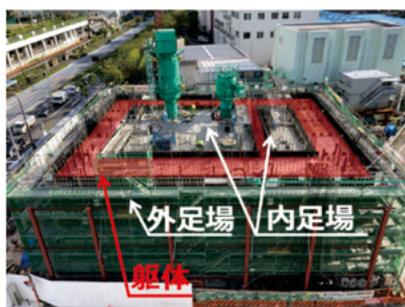
図5 現場写真

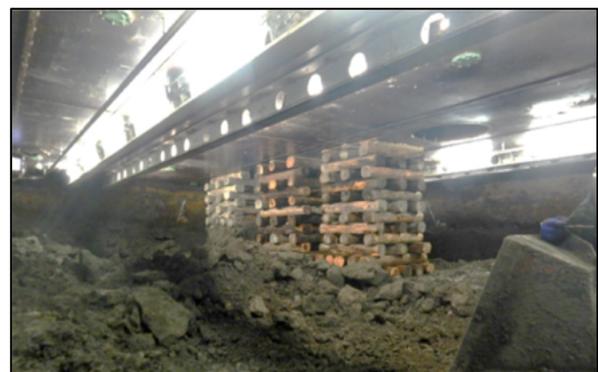
図8 サンドル設置状況

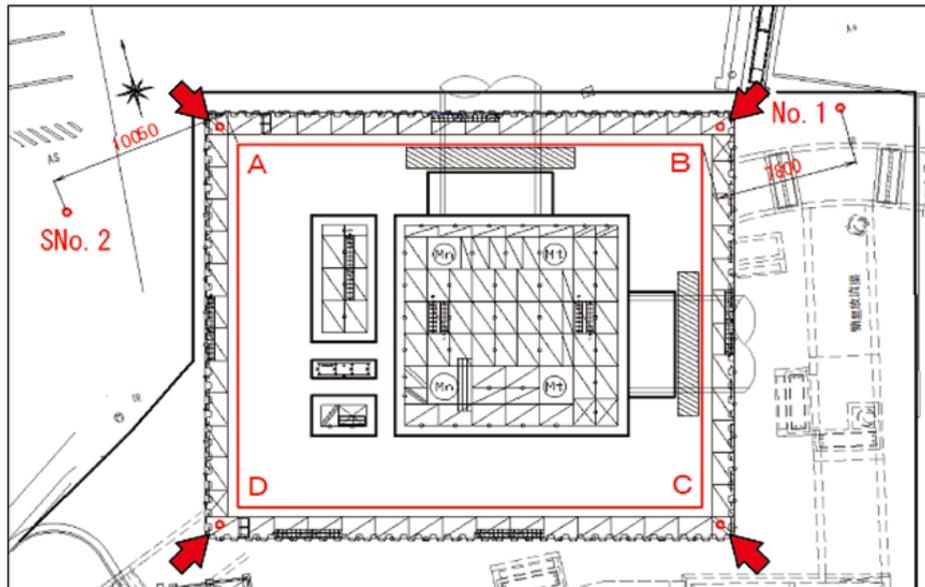
図9 土質調査箇所図

本工事の施工にあたっては、設計時点でボーリング調査（図9 SNo.2地点）、着手時点で受注者による土質調査（同図 No.1地点）を実施しており、調査結果を基に施工計画を立案していた。しかしながら、No.1の調査当時は、従前工事が施工中であり、ケーソン南側での調査が実施できていなかった。今回の傾斜発生を受け、ケーソンの4隅（同図 A、B、C、D点）で追加土質調査を実施することとした。

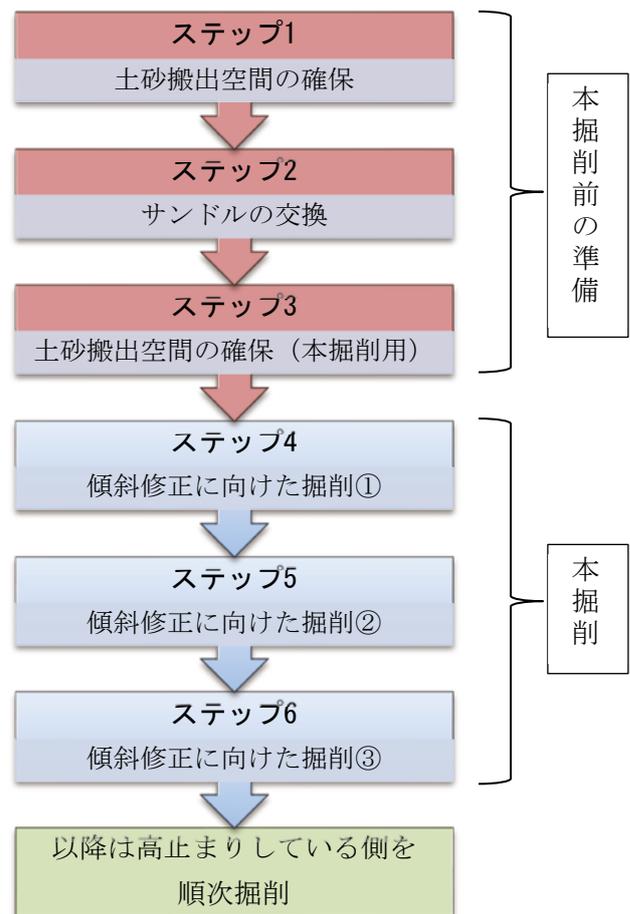
図14 掘削ステップ フロー図

ステップ6以降は、高止まりしている側の堀残し部を掘削しながら傾斜修正を行った。
