# 輪島市における 下水道の復旧支援

西山 達也

東京都下水道局  
計画調整部 計画課長

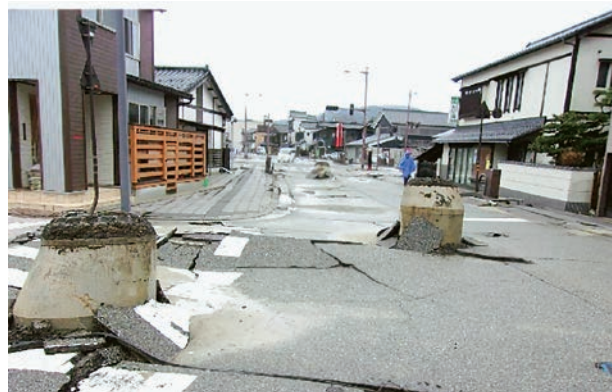
写真-1 液状化により浮上したマンホール

一方、上下水道地震対策検討委員会報告書（令和6年9月）によると、下水道管は、全延長171.6kmのうち、25.8%にあたる44.2kmが被災し、熊本地震の被災率2.7%と比較して被害が甚大でした。また、液状化によるマンホールの浮上は、全6,779箇所の12.2%にあたる824箇所で発生し、熊本地震の0.5%と比較しても被害が大きく、交通機能が阻害され、復旧活動の支障となりました。

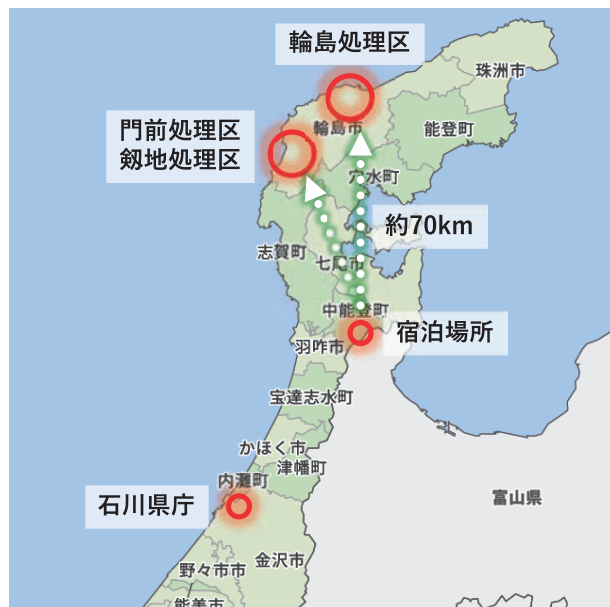
図-1 各拠点の位置関係

調査にあたっては、輪島処理区と門前処理区の距離が離れていたことから、輪島市と調整を行い、輪島処理区では輪島浄化センター、門前処理区では門前町水質管理センターを活動拠点としました。

支援職員の宿泊施設は、輪島市や近隣の宿泊施設が被災し使用できなかったことから中能登町の「石川県立鹿島少年自然の家」を確保しましたが、輪島市からは約70kmの距離がありました。宿泊施設から輪島市内へは、道路渋滞等の交通状況により、車で片道約3～4時間を要したことから、朝6時には宿泊施設を出発しなければならませんでした。雪が降ると、宿泊施設出発前に雪かきの作業が発生するため、その時間も考慮して出発準備をする必要がありました(写真-2)。

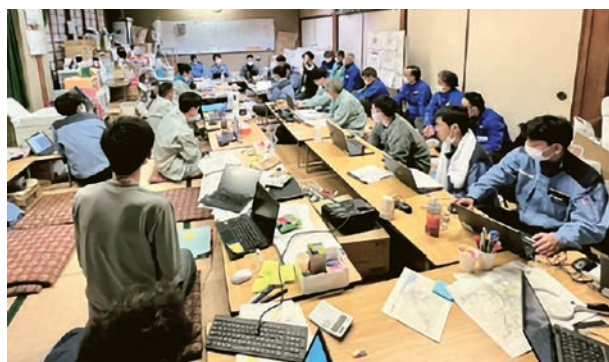
写真-3 夜の全体ミーティング・調査結果の整理作業

その日の調査を終えて宿泊施設に戻った後は、全体ミーティングによる課題の共有・対応策の検討や、調査結果の整理等により、深夜まで作業を続けました(写真-3)。

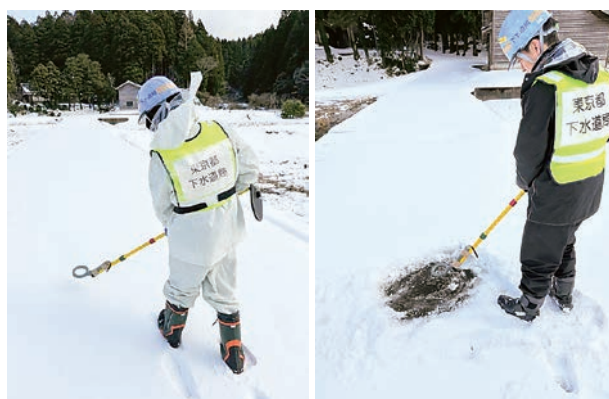
写真-4 金属探知機を使用したマンホール箇所の確認

調査は、降雪や強風等、厳しい環境においての作業となりました。積雪により路上のマンホールの位置の特定が困難な場合には、金属探知機を活用するなどの工夫を行いました(写真-4)。
