## 3-2-2 水質規制における工事業者への届出指導と法令周知に

### ついて

担当者 西部第一下水道事務所 お客さまサービス課 松村 日菜子  
(現 流域下水道本部 管理部 管理課)  
関井 葵  
(現：第一基幹施設再構築事務所 庶務課)

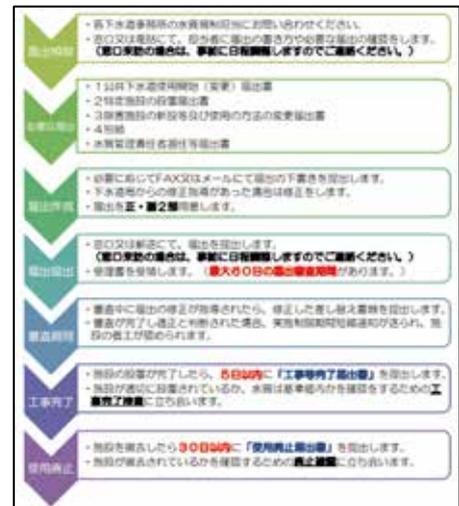
これらの課題は、届出にあたりわかりやすく説明する資料がないこと等が原因だと考えられたため、課題の解決策は届出の制度や正しい届出書の作成方法をより理解してもらうために説明方法を工夫することであると整理した（図 1）。

図 1 届出の流れ

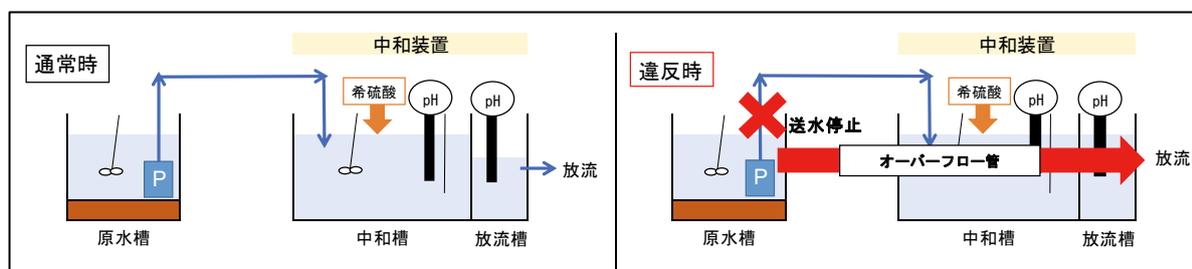
当事務所の職員が工事現場に立入検査を行ったところ、処理前の原水が入る原水槽から下水道に直接つながるオーバーフロー管（図2）を発見した。この除害施設は原水槽の排水を全量中和装置に送水し、pHを下水排除基準値内に処理してから下水道へ放流するが、降雨によって水量が増加した際、中和装置の処理能力を超えた排水がこのオーバーフロー管を通して下水道に直接、未処理のまま流れる構造となっていた。

図2 原水槽からのオーバーフロー管

そのため、この除害施設からは、未処理のアルカリ排水が下水道に排水されることが推測された。立入検査時、原水槽から中和装置への送水は停止していたが、放流槽の pH 記録紙を確認したところ、前日の夜の時点で既に pH の基準超過で送水停止が発生していた。停止の原因は、処理水を下水道に流す直前の放流槽の計器値で pH 9.1（下水排除基準：5を超え9未満）と基準超過であり、処理不良で原水槽から中和装置への送水が自動停止したためで、工事現場ではその状況に気付いていなかった。立入検査時は前日から断続的に降雨があり、原水槽の未処理のアルカリ排水は、降雨による水量増によりオーバーフロー管を通じて下水道に押し流されたものと考えられた。

なお、このオーバーフロー管は令和2年度の立入検査で発見され、その時点で工事業者による配管の撤去を当事務所は指導・確認していたが、工事業者の判断で再度設置されていたため、下水排除基準違反につながったケースである。
