**東京都下水道局**

**技術調査年報**

**Vol.48**

**Annual Report on Technical Research & Development  
Bureau of Sewerage , Tokyo Metropolitan Government**

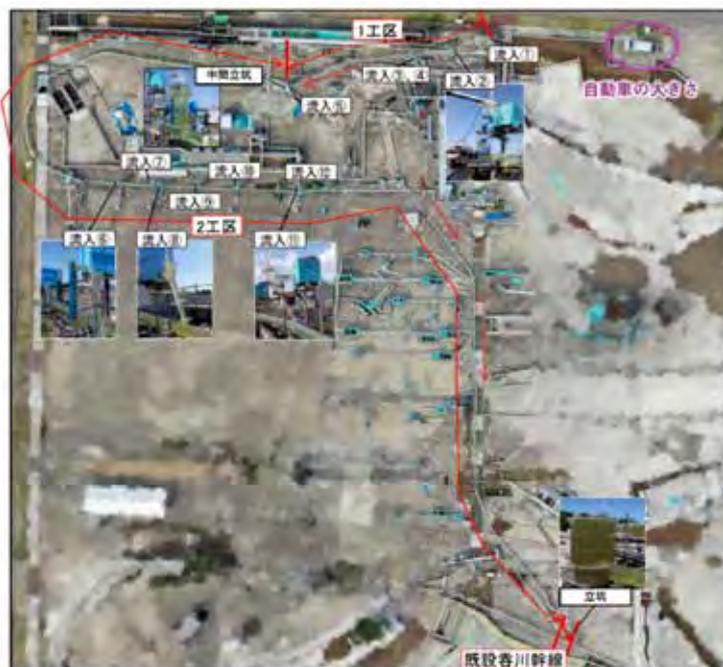
図3 幹線全体模型の空中写真

幹線全体模型は、増強幹線、立坑、流入部及び放流部の既設幹線を再現した模型である。幹線全体模型は流量計及び電動バルブにより流入の計画ハイドロを再現するため、分水抽出模型と別個の模型としている。実験の精度を確保するため、主要区間の模型管径が20cm以上となるよう、断面方向の縮尺を $1/16.25$ と設定した。また、模型に使用するアクリル管の粗度係数がコンクリートと異なることから、動水位を合わせる必要があるため、流下方向の縮尺を $1/22.9$ と設定した。模型延長は197mあり、実験場の敷地内に収めるため、水理的な影響の小さい一部の湾曲部については曲率を保ちつつ左右の向きを反転させている(図3)。

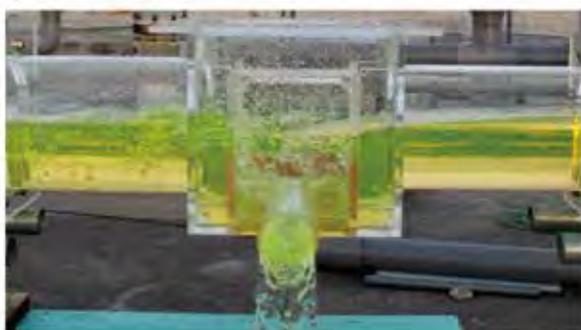
図4 原案の分水実験状況

このため、計画分水量を下回った11施設について、越流水深を確保するため堰高を下げた実験を行った。実験の結果、4箇所の分水部は計画分水量を満足した。一方で7箇所の分水部は引き続き分水量が計画分水量を下回った。

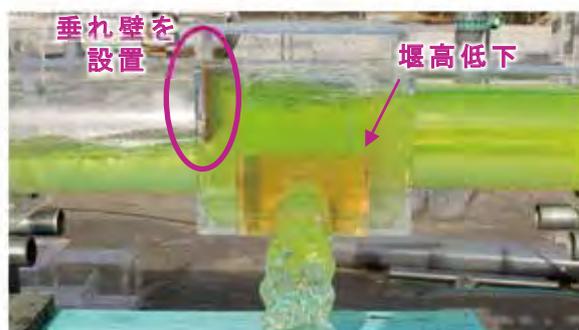
図5 対策後の分水実験状況

この課題を解決するため、既設幹線の流速を抑えて既設幹線水位を上げることで更に分水量が増加すると考え、既設幹線の下流側に垂れ壁を設置する対策を実施した（図5）。適切な高さの垂れ壁を設置したことで、残る7箇所の分水部についても計画分水量を満足することができた。

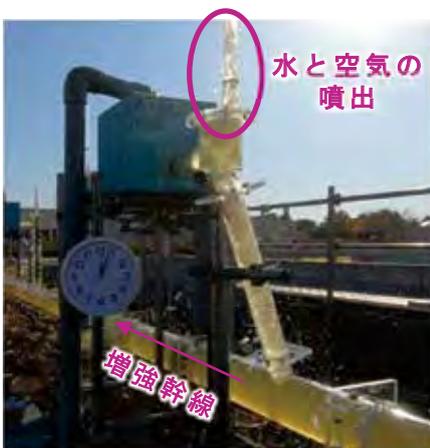
図 7 斜坑管からの噴出状況

12 箇所の流入部のうち 10 箇所の流入部は、らせん案内路式落差工等の標準的な高落差処理構造の人孔を採用している。一方で、分水⑧、⑪の 2 箇所は現場条件から斜坑管による接続を採用している。実験を実施したところ、図 7 に示すように斜坑管を採用する 2 箇所で水と空気の噴出を確認した。原因として、斜坑管は水と空気の流れが分離されていないため、図 8 に示すように流入時に水とともに空気を吸い込んでしまい、本管で被圧された空気が行き場をなくして、水とともに噴出すると考えられる。

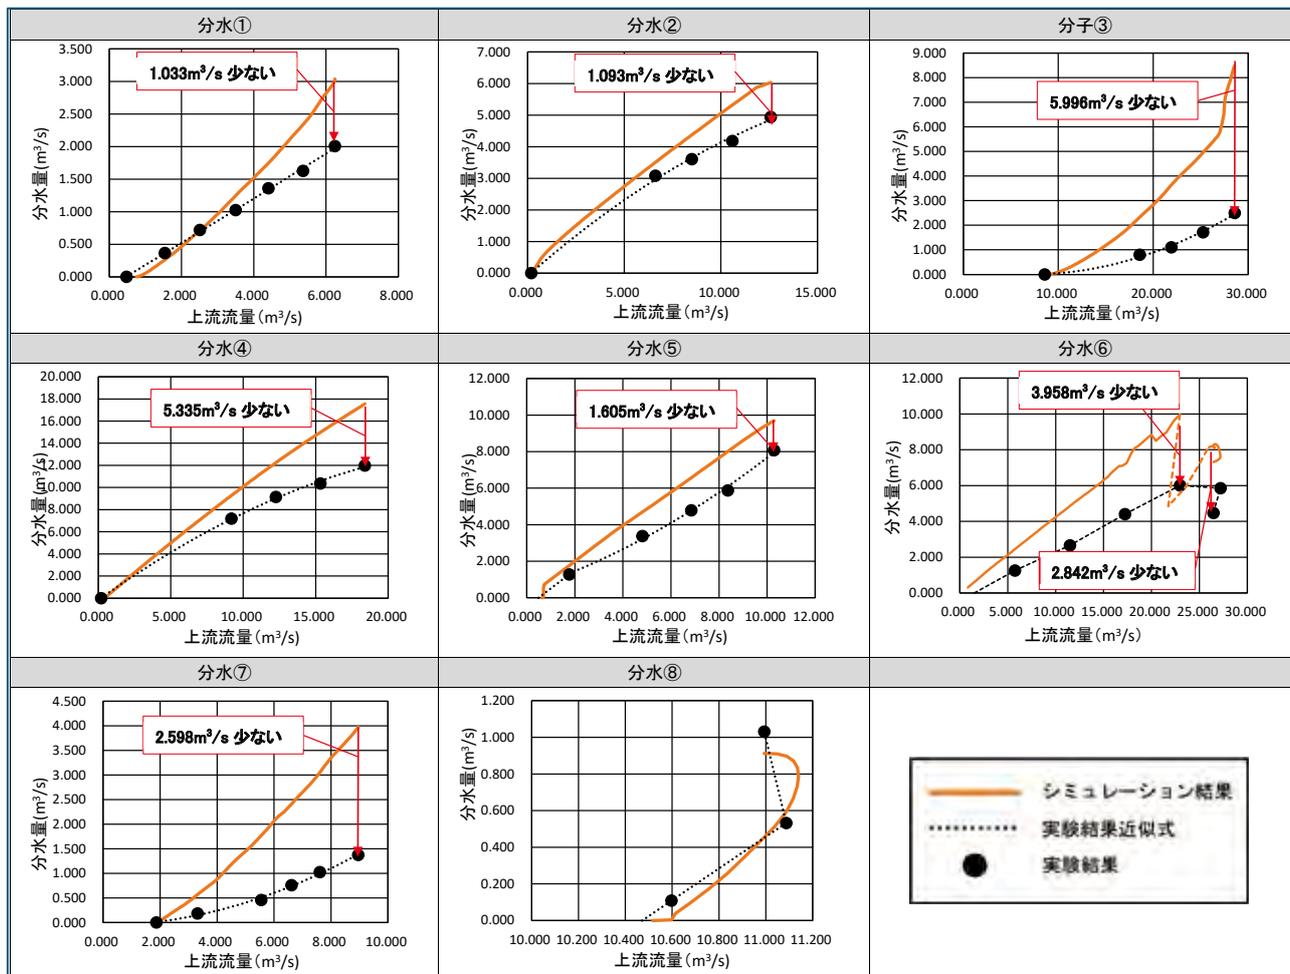
図4 原案実験とシミュレーションの分水特性比較

シミュレーションと実験の分水特性の比較を図4に示す。ほとんどシミュレーションどおりに分水ができたのは分水⑧だけで、他の人孔ではシミュレーションと模型実験の分水特性に差異が生じていた。

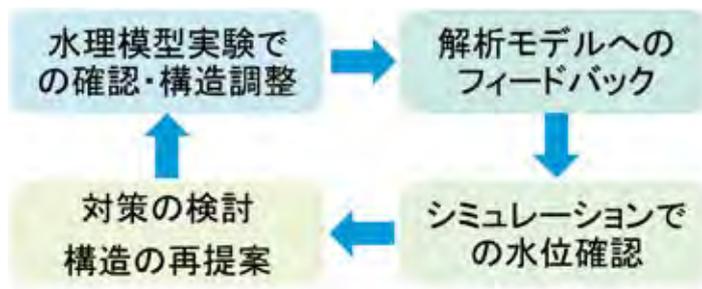
図 16 分水構造検討サイクル概念図

本業務では水理模型実験を行うことで、シミュレーションで再現できない水理現象により分水施設の分水量がシミュレーションよりも低下することを確認し、分水施設の改良検討を行った。その上で抽出模型の実験結果を流出解析モデルにフィードバックすること

ことで、実験結果の分水特性をシミュレーションで再現し、流域全体の流況を確認した。模型実験、解析モデルへのフィードバック、シミュレーションでの確認、対策施設の再検討のサイクルにより、目的を達成する分水を行う分水施設構造を提案した。

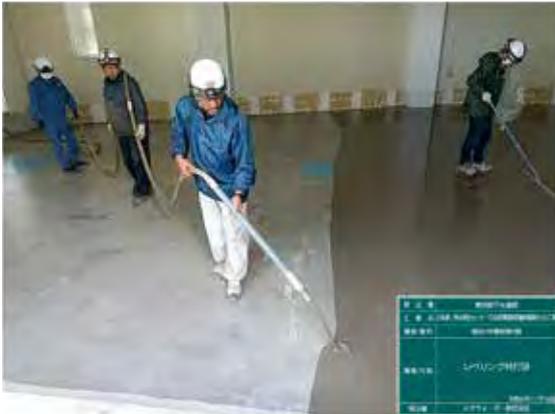
図-5 セルフレベリング材打設状況

その結果、想定でモルタル準備・打設に9日間、硬化養生に10日間、計19日間かかる施工が、セルフレベリング材を採用することで、セルフレベリング材打設に2日間、硬化

養生に 2 日間の計 4 日間で施工を終了することが出来た。

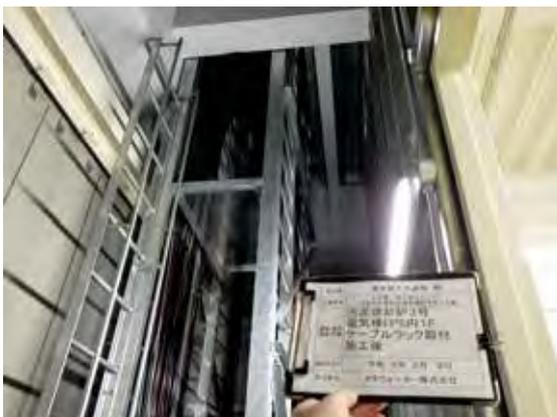
図-7 ケーブルラック支持物

そこで本工事では、今回工事だけでなく、将来工事を見据えてケーブルラック支持物に作業足場機能を追加した材料を採用した。（図-7, 図-8 参照）

最初に今回工事でケーブルラック支持物作業足場を据付けることで、今回工事だけでなく、将来工事及び保守点検等に活かすことができる。

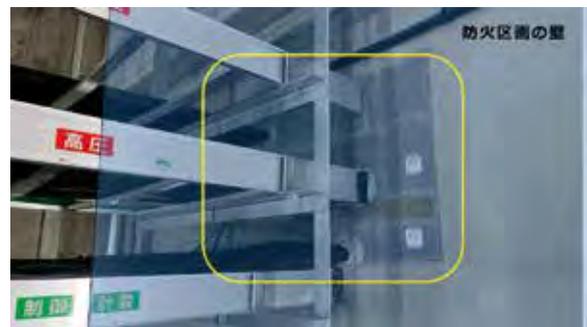
写真2 区画貫通処理

区画貫通処理は、プラント設備工事において実施することが多く、工事監理者による監理が実施されていないため、貫通部分における処理状況を確認し、大臣認定を受けた工法であれば、認定どおりに施工されているかについても確認した（写真2）。

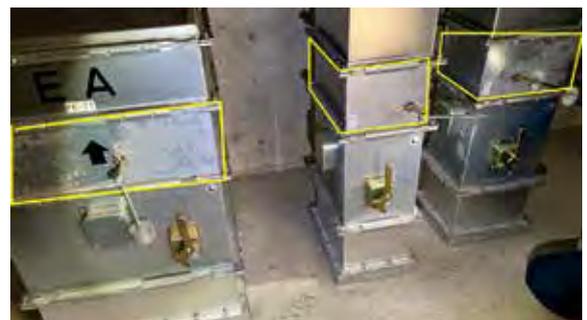
写真4 逆流防止ダンパー

複数の箇所に接続された換気設備のダクトにおいて、火災時に送風機が停止した際の煙の逆流を防ぐ必要があるため、逆流防止ダンパーを設置する必要があるため、該当箇所において、設置されているのを確認した。（写真4）。

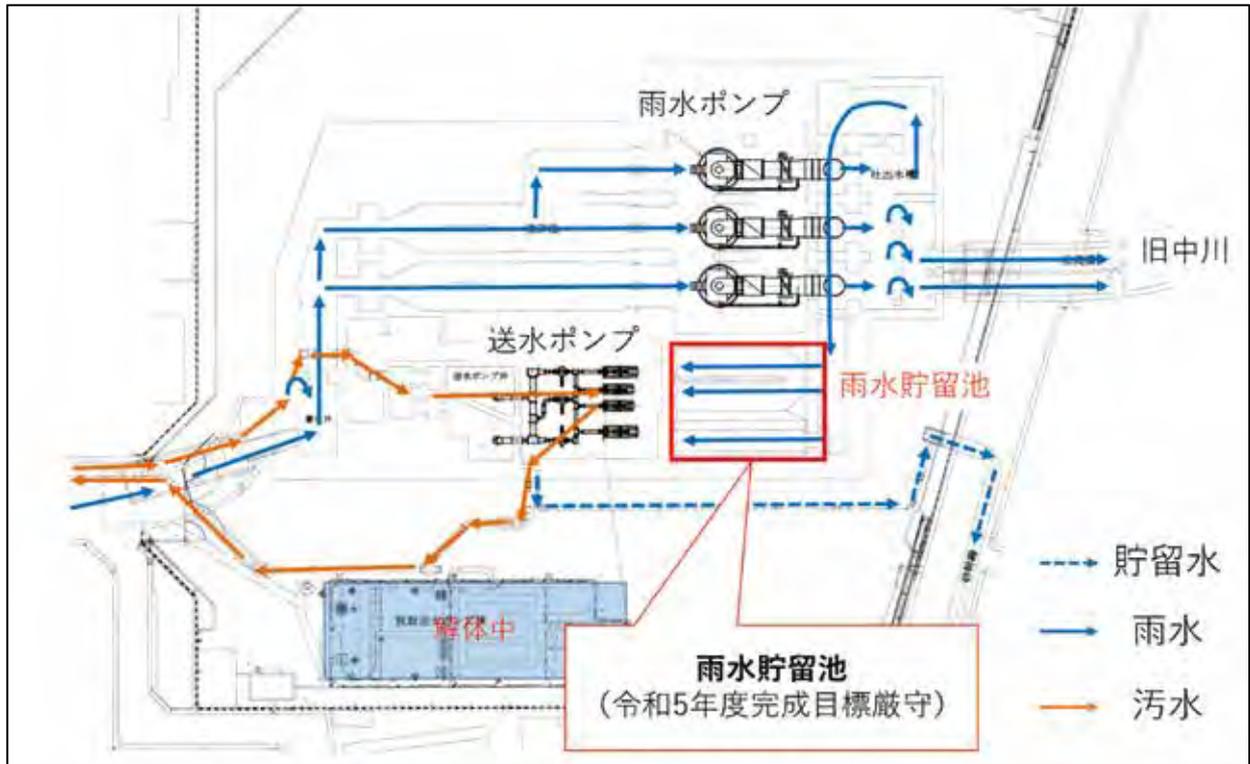
図3 新吾嬭ポンプ所内の雨水及び汚水の流れ

汚水は、今回の設備工事にて新設した送水ポンプで砂町水再生センターへ圧送される。

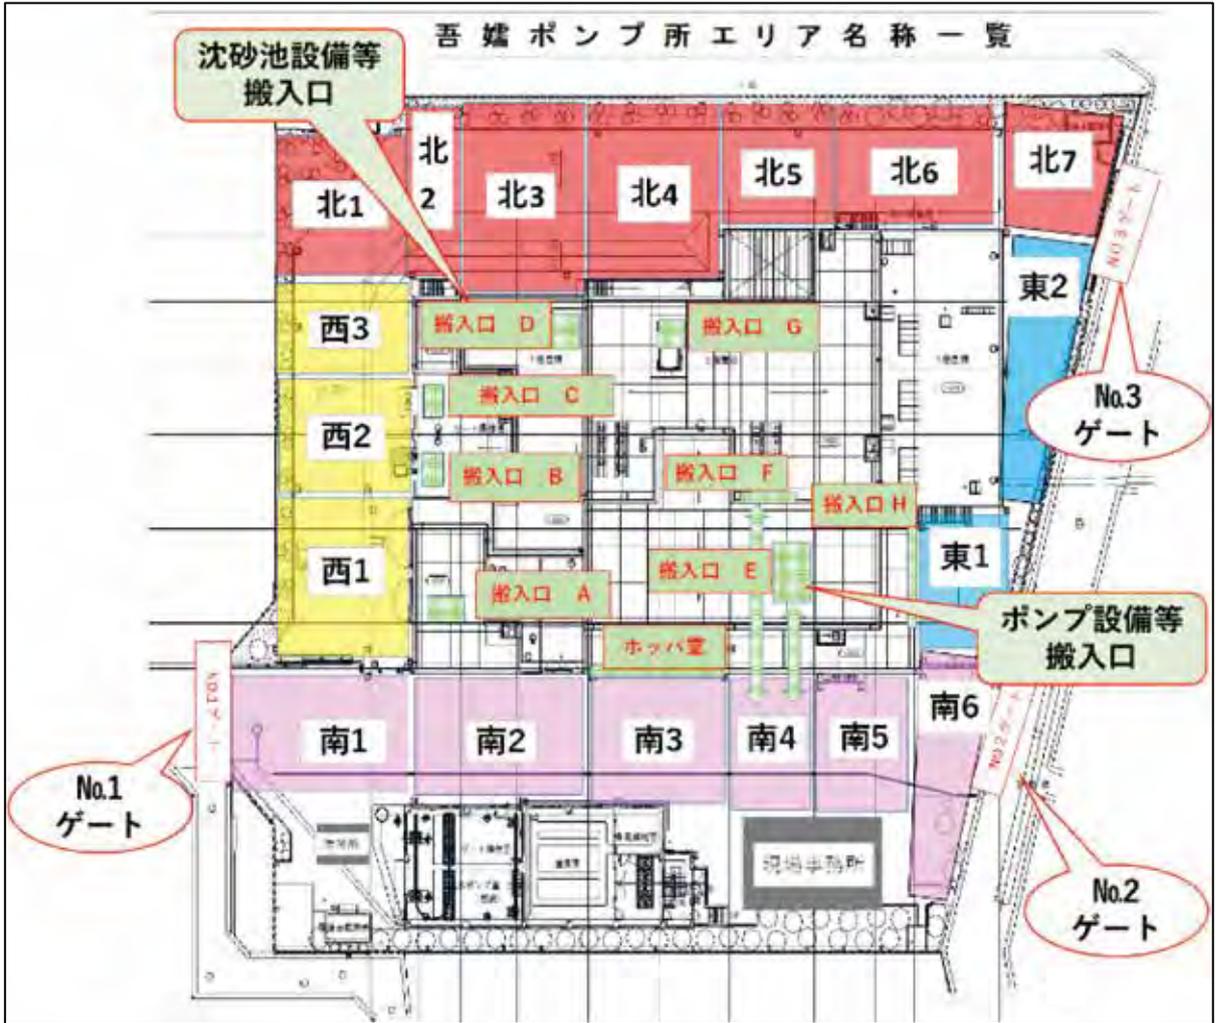
図 5 エリアマップ

エリアマップで区分けしたエリア名称及び色分けは、ポンプ所場内各工事との工程表上での競合確認と調整にも活用した(図6)。工程表上で支障を確認する手順は次の通りである。初めに、工程表を作成する際に、搬出入作業等がある場合は、作業エリア調整欄にマップのエリア名称を記入し、対象エリアの色で着色する。次に、同じ日に他工事の搬入作業等があるか確認する。仮に同じ色の他工事作業があった場合、他工事の詳細位置の確認及び調整を要することが把握できる。別の色が記載されている場合は、作業場所の輻輳がないことが確認できるが、自分の施工エリアにアクセスできるか確認を要することが把握できる。このように活用することで、現場では作業エリアの輻輳の回避や、搬出入エリアの細かい調整などを行うことができた。

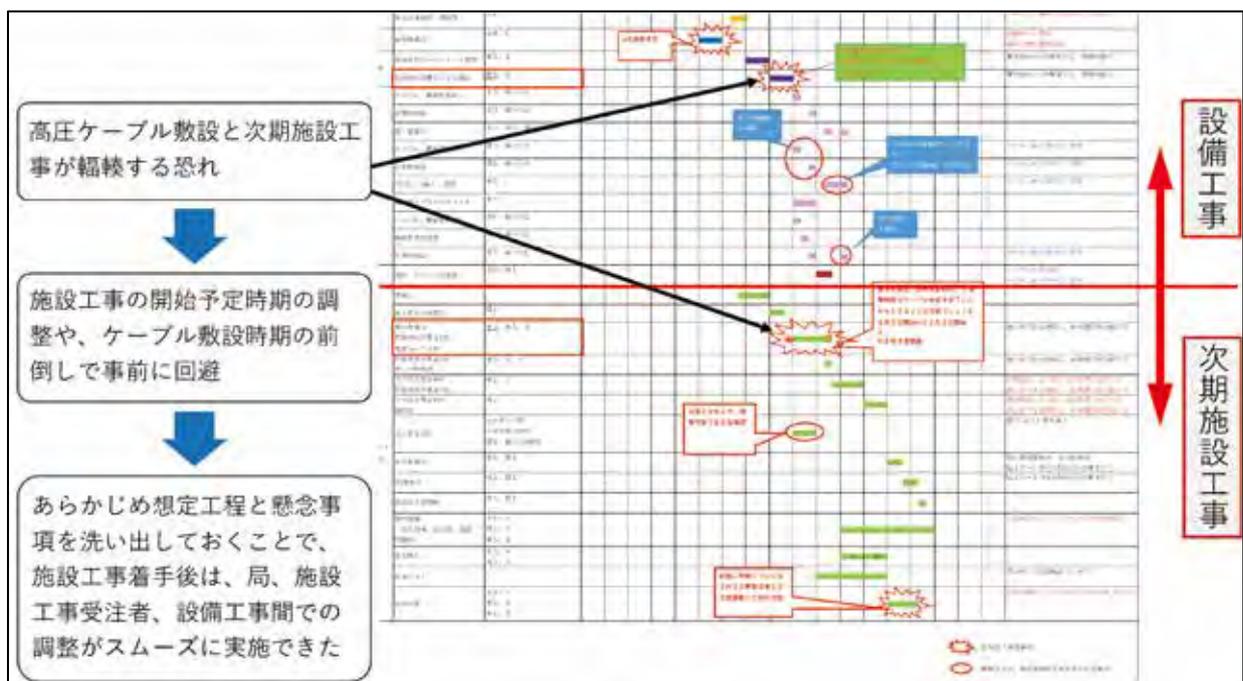
図8 将来工事との作業エリア調整工程表

三つ目の対策として、将来的に現場入する工事の工程や工法を事前に確認し、設備工事間で工程を調整した。今回、設備工事の施工期間に、場内での開削工事を含む施設工事が現場入する予定であったため、輻輳による工程への影響が大きいと予想された。このため、図8に示すような工程表を用いて、施設工事の作業時期及びエリアを事前に確認し調整を行った。具体的には、設備工事と施設工事の施工内容と予定時期

を洗い出し、エリアマップを活用した工程表にて輻輳の確認を行った。この結果、設備工事のケーブル敷設作業と施設工事の開削作業が将来的に競合することが予想されたため、ケーブル敷設時期を前倒しすることで、作業の競合を事前に回避した。また、あらかじめ想定工程と懸念事項の洗い出しをしたことで、施設工事が工事着手したのちは、施設工事受注者を含めた調整作業を、早急かつスムーズに進めることができた。

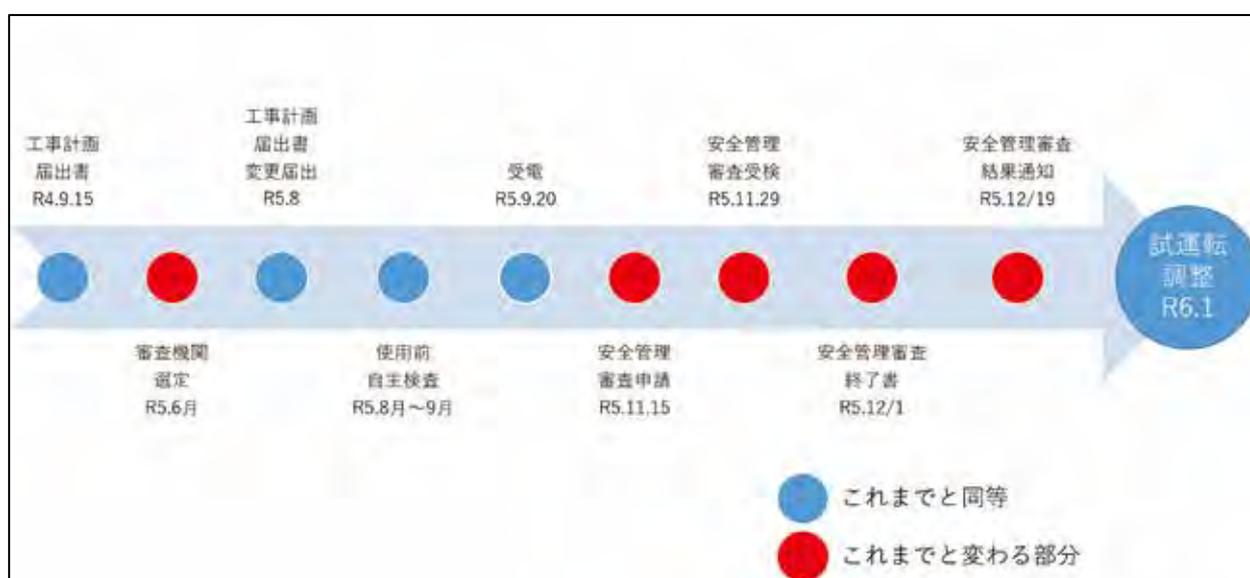
図 10 安全管理審査受審スケジュール

なるなど、今までの審査手続きと違いが生じることから、万が一の手続きミスなどにより、審査に手戻りや遅れが生じてしまうと、電気設備が使用できないことで、設備工事の試運転調整が遅れるなど、全体工程への影響が懸念された。このため、審査機関への工事計画書の事前提出や、使用前自主検査時期などを綿密にスケジュールリングする必要があった。設備工事では、令和6年1月から試運転調整作業を行う必要があったため、ここから逆算して審査の受審手続きを行った。(図10)。まず、令和5年6月に審査機関の選定を実施した。次に、令和5年8月～9月に使用前自主検査を実施したのち、選定した審査機関へ安全管理審査の申請を行った。その後、12/1に民間審査機関から審査終了書が届き、12/19に経済産業省より審査の結果通知が届く流れとなった。このようにして、無事に試運転調整に間に合わせる事ができた。

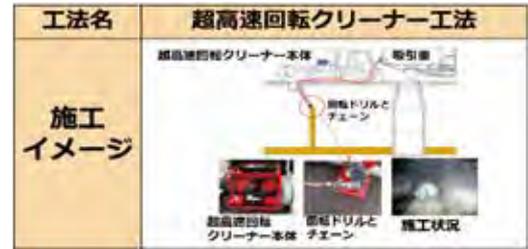
図5 取付管に適用する技術

取付管への適用技術は、図5の工法を選定した。

- ・超高速回転クリーナー工法  
機器先端で回転するドリルとチェーンにより固結した火山灰等ほぐし、吸引ホースにより管外へ排出する。通常は、排水管や下水道管内の油脂や木の根等の除去に用いられている。

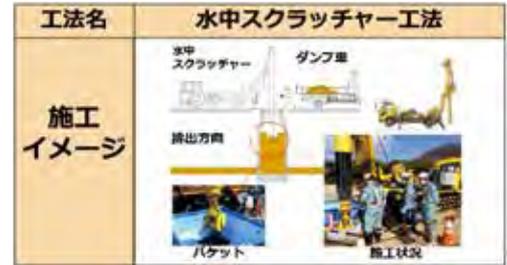
図6 人孔に適用する技術

人孔への適用技術は、図6の工法を選定した。

- ・水中スクラッチャー工法  
アーム先端のバケットで人孔内の火山灰を排出する。通常は伏越人孔の清掃に用いられる。

人孔では、水中スクラッチャー工法で、足掛金物などを損傷しづらいことや、人孔内の様子を確認しながらの施工が可能など利点の確認された。これらの利点を踏まえ、水中スクラッチャー工法を人孔の復旧技術として選定した。（図 9）

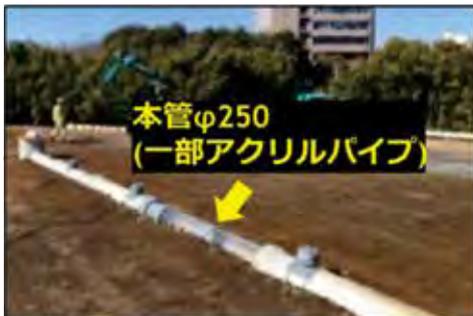
写真2 模擬本管

試行にあたっては、地上に本管、取付管、人孔それぞれの模擬施設(写真2~4)を設置し、それぞれの内部に液状化土砂を模した川砂を充填後、本管と取付管では水締め、人孔では転圧棒による突き固めを行った。なお、取付管の試験には、桜島の火山灰も併せて充填し、試行を行った。

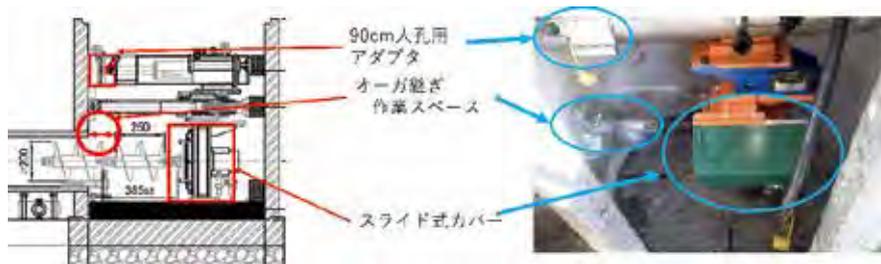
図 8 既存技術の改良（既設人孔取付部耐震化工法）

本管では、既設人孔取付部耐震化工法について、施工中の機器がオーガを回転させるトルクを受け不安定になる等の欠点が見られたものの、施工機器のパーツ交換が容易であり、汎用性が高いという利点が見られた。（図 7）また、内径 90cm（1号人孔）では作業スペースの欠如によりオーガの継ぎ作業が困難となるが、これについては上部シャフトに取付ける 90cm 人孔用アダプタを製作することで作業スペースを確保出来た。併せて、オーガを覆うスライド式カバーを製作することで、作業の安全性を向上させることができた。（図 8）これらの改良結果を踏まえ、本管の復旧技術として既設人孔取付部耐震化工法を選定した。

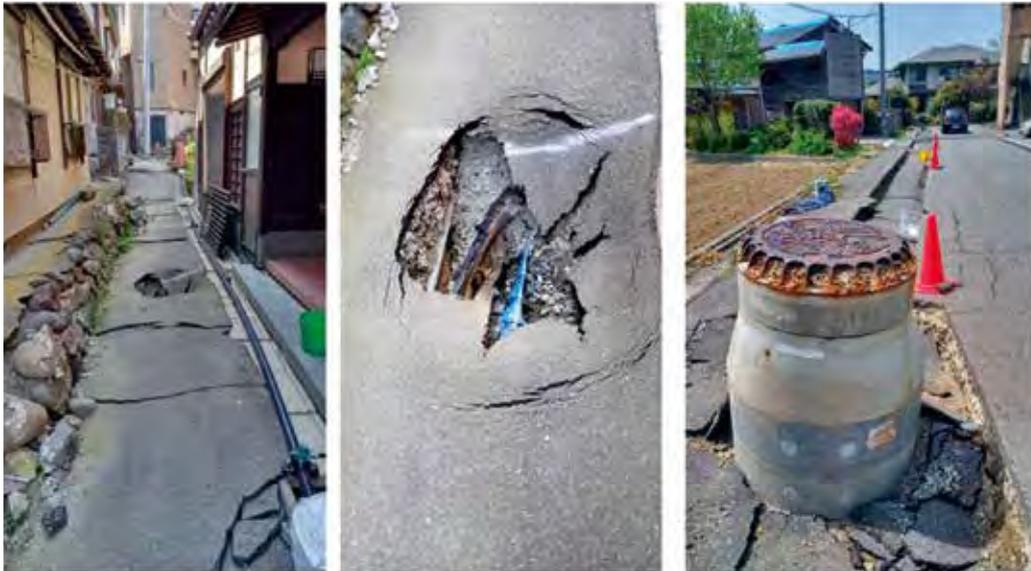
写真 5 輪島市内の管路被災状

東京都下水道局の調査では下水道管の被災率が 50%以上であり、東日本大震災の 3～5%程度と比較しても、下水道施設に甚大な被害が生じていた。被災内容として、人孔の浮上や本管の脱却等による下水道管のたるみや流下機能の低下が生じていた。なお、この被災率には汚水ます・取付管の被災は含まれておらず、被災地では、取付管の破損により宅内からの排水不可や汚水ますからの溢水が、市内各所で頻発している状況であった。

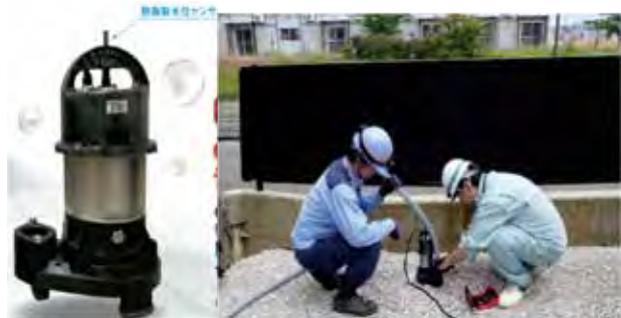
写真 6 100V 小型ポンプと設置状況

このため、取付管の破損や支管の脱却により、排水出来ない宅地については、100Vの浄化槽用小型排水ポンプで対応した。

また、軽量のため直営で設置が可能であり、付近に排水先があれば、重機で掘削せずに暫定的な排水機能の確保が可能である。設置後は自動で排水できるため、このポンプを用いた仮設排水は、輪島市内で 40 か所ほど導入した。

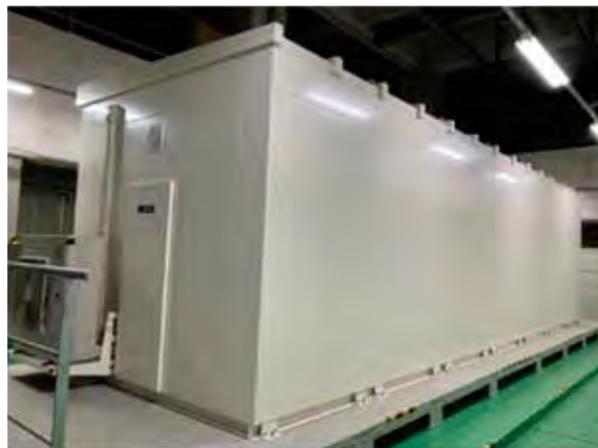
図 1 リチウムイオン電池の外観

東京都が推進する HTT（電力を H へらす・T つくる・T ためる）の「電力をためる」の取組の一環として蓄電池設備の導入が進められており、東京都下水道局（以下「当局」という。）においても、令和 5 年 2 月から葛西水再生センター（以下「当センター」という。）にリチウムイオン電池設備（図 1）を導入した。蓄電池設備は、電力需要の少ない夜間などに貯めた電力を必要の際に放出することでピークシフトが可能である。

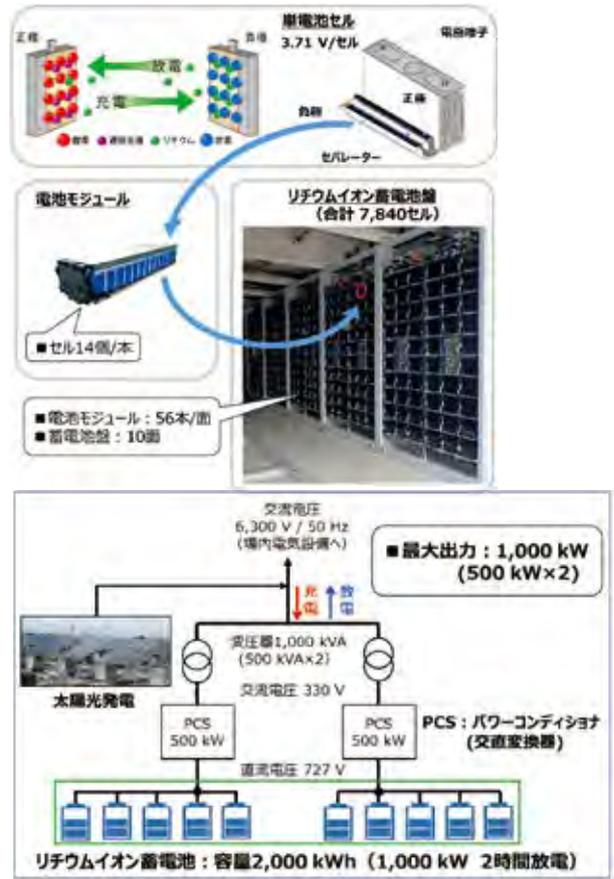
図2 リチウムイオン電池設備の構成

当センターのリチウムイオン電池は、令和5年3月から運用を開始し、運用スケジュールを以下のように設定した(図3)。充電容量は、過充電及び過放電による電池の故障や劣化を防ぐために、電池容量の17%から97%までの80%(放電量1,600kWh相当)の範囲で運用した。運用日は、休祝日や電力会社の定める特例日(ゴールデンウィーク及び年末年始)を除いた月曜日から土曜日までの平日とした。運用時間は、突発的なDRへの対応を考慮して20時から

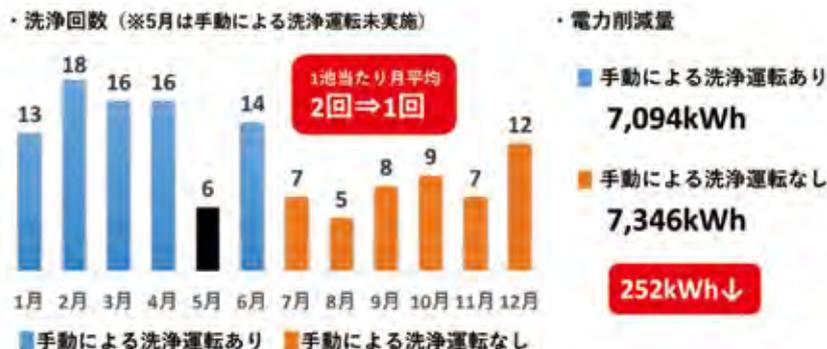
図-3 手動洗浄運転の有無による洗浄回数と電力削減量（砂ろ過全体）

図-3のとおり、「手動による洗浄運転を実施する場合（2023年1月から6月まで）」と「手動による洗浄運転を実施しない場合（2023年7月から12月まで）」とを比較すると、7月以降の洗浄回数は1池当たり月平均2回から1回となった。一方、電力削減量は252kWh増加し、「タイマモード」での運用と比較すると7,346kWhの電力を削減することができた。

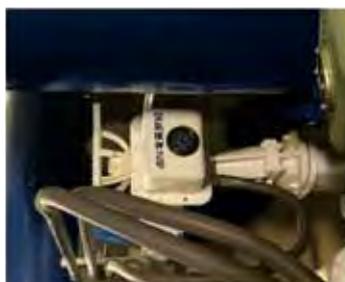
図-4 故障発生箇所

表-2のとおり、「ろ抗モード」での手動による洗浄運転を実施しない場合、池ごとの洗浄回数にかなりのばらつきが見られ、半年間洗浄していない池もあった。また、検証終了後、2024年1月の洗浄運転時に、2号池と4号池で空気抜弁（図-4）の固着による故障が発生したことから、手動による洗浄運転は必須であることを確認した。

2024年2月以降は、手動による洗浄運転を月例作業として実施していたが、2024年5月に再び2号池で空気抜弁固着による故障が発生したため、月1回の手動による洗浄運転でも不十分であると考えた。また、砂ろ過設備の運用方法の違いによる砂ろ過水の濁度の比較について表-3に示すが、生産される砂ろ過水の濁度には大差のないことが確認できている。

現在は、2024年6月から手動洗浄作業サイクルを週1回（月4回）の週例作業に見直しを図り運用している。

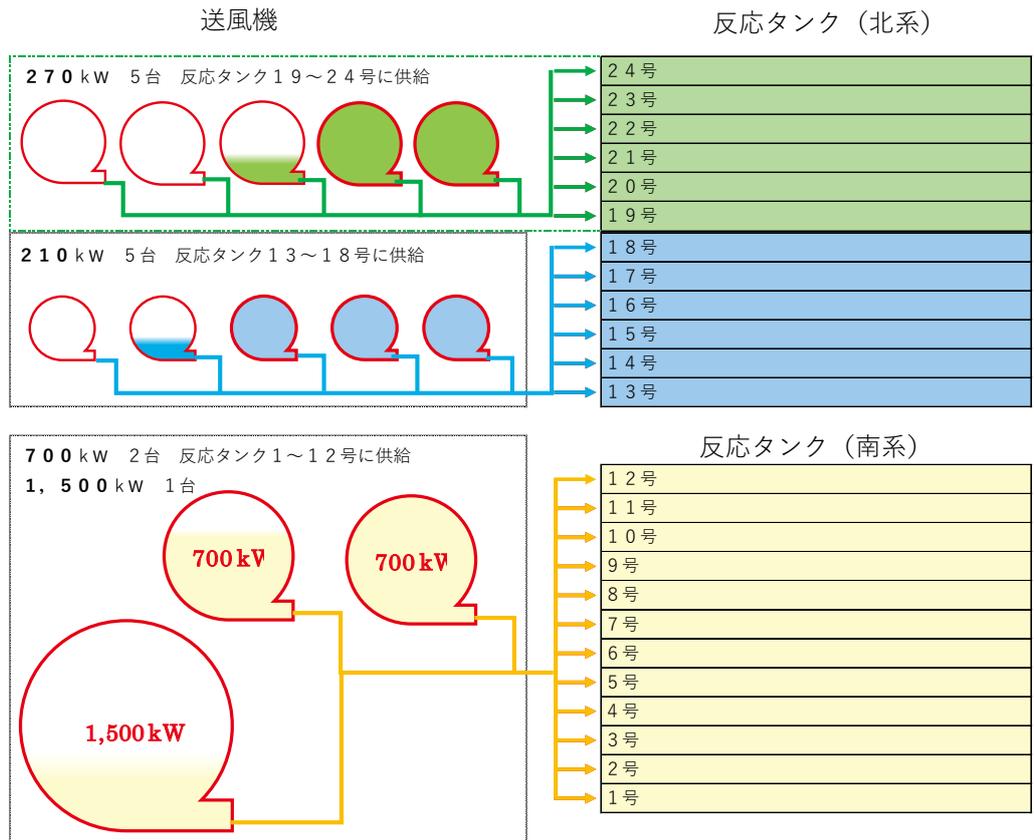
図2 送風機と反応タンクの系統図（～R4年12月南系再構築前）

kW の送風機 2 台運転で、負荷の高い時間帯に 700 kW の 1 台と 1500 kW の 1 台で 1～12 号に送風していた。

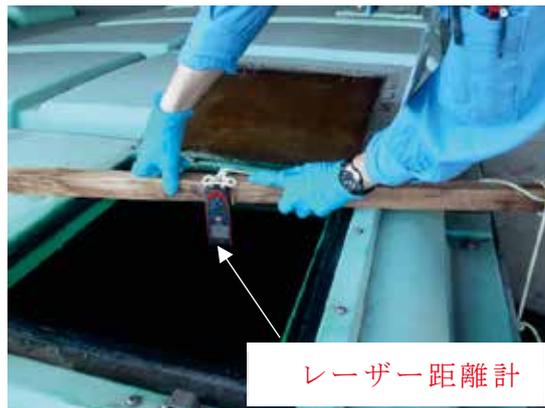
図 4 レーザー距離計による測定状況

測定方法としては、レーザー距離計を用いて、反応タンクの覆蓋から水面までの距離を個別に計測した（図 4）。通常時の水面までの距離と、流入扉と返送汚泥投入扉を閉めて越流が止まった時の水面までの距離を計測してその差  $h$  から、次の式で越流量  $Q$  を計算した。

$$Q = C \times B \times h^{\frac{3}{2}}$$

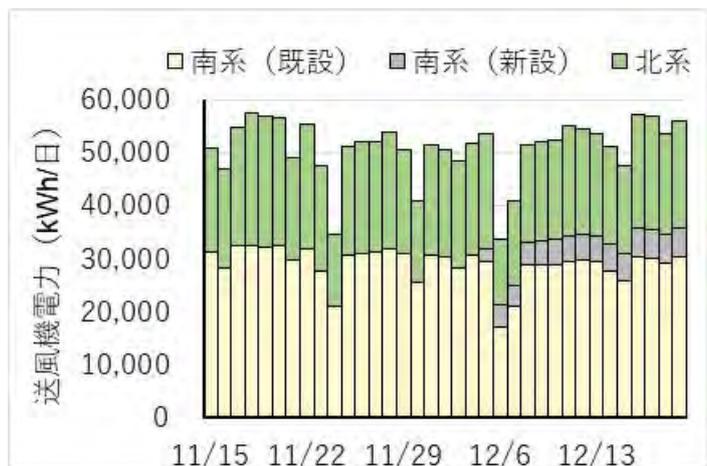
図7 センター全体の送風機電力

南系の送風機が新旧の2系統に分れたことによってどちらの系統でも反応タンクの要求空気量が減少して送風機の能力が過大となり送風機電力は増大した(新系統 5,000 kWh/日増、旧系統 1,000 kWh/日減で 4,000 kWh/日程度: 図7)。このときの旧系統と新系統のそれぞれの反応タンク合計の越流量の比は 59:41 であった。

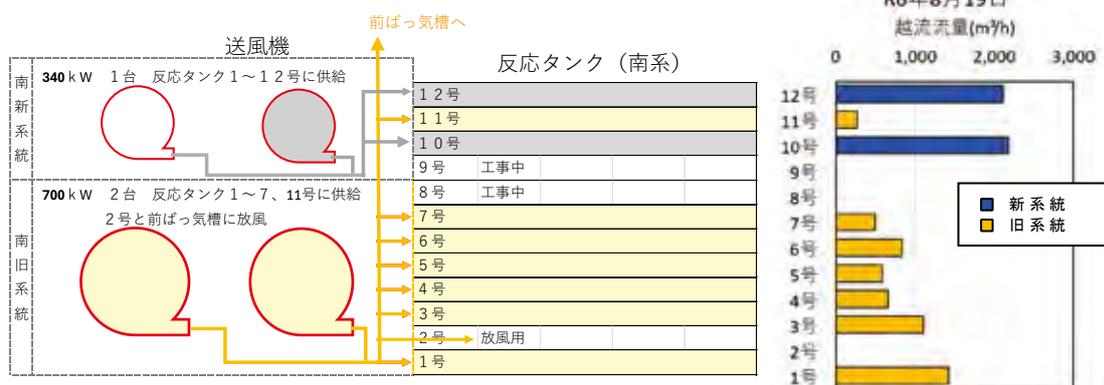
図 8 南系反応タンクの模式図と越流量 (R5 年 12 月～R6 年 9 月)

新系統側は負荷量増大に対応するため、送風圧力を64 → 67 kPaに上げるとともに、10号と12号への風量の最大値を上げた。一方、旧系統側は流入扉開度の微調節で対応した。9号で処理していた分の一部を10と12号に振ったため、旧系統の負荷量が少し低下して放風量がさらに増大した。8号停止に伴う放風先の減少については、2号に加えて、未使用の前ばっ気タンクを使用(放風量約 4,000 Nm<sup>3</sup>/h で固定)することで必要な放風量を確保した。

このとき、旧系統と新系統のそれぞれの反応タンク合計の越流量の比は 56 : 44 であった。(図 8)。

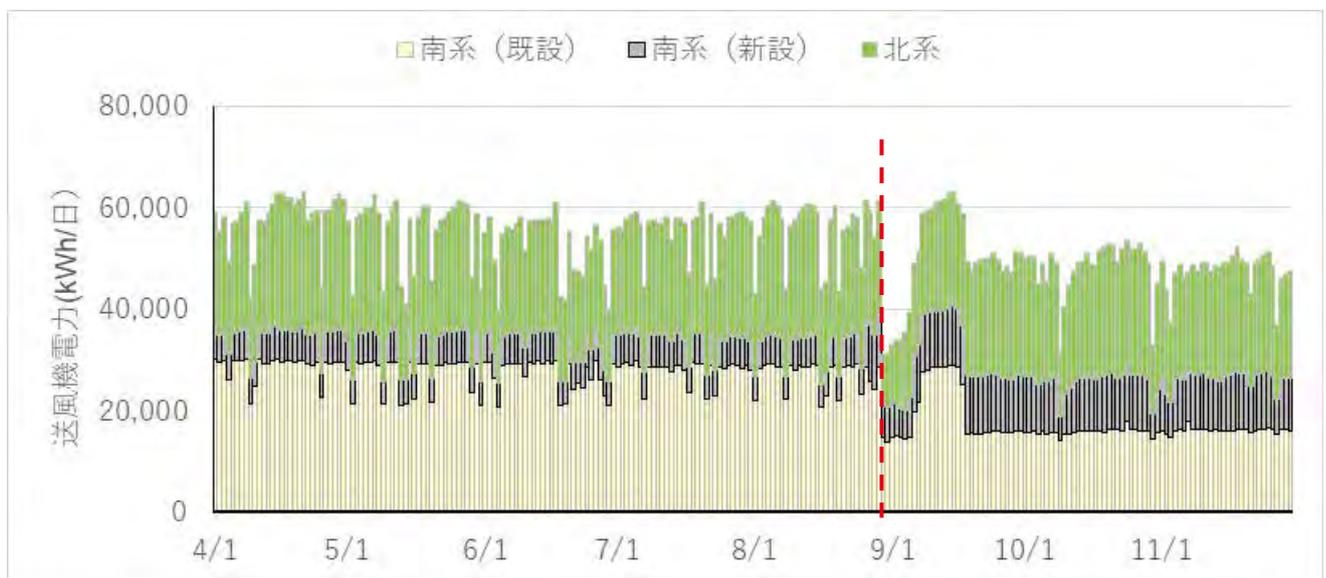
図 16 センター全体の送風機電力（R6.4.1～R6.11.30）

今回の取組で南系旧系統の 700 kWh の送風機 1 台を停止したことにより、雨天時以外は反応タンク 2 号や前ばっ気タンクの放風が不要となった。送風機を停止した9月中旬以降、センター全体の送風機電力は、降雨の影響がみられない日には 1 日当たり 9,000 kWh 程度減少（旧系統 14,000 kWh/日減、新系統 5,000 kWh/日増）し、全体の約 15% 削減となった（図 16）。

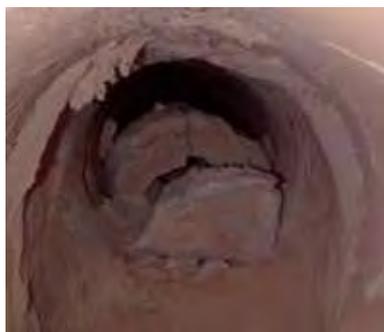
図1 浅川1号炉煙道閉塞  
(2021年4月)

浅川焼却炉でのりん溶融による煙道閉塞の兆候には、余裕率（閉塞抑制指標値）が1を下回

ること、灰発生率が低下すること、粒径の大きな珪砂（図2）が排出されることの3点があり、この3つの事象が継続するときにはりん溶融による煙道閉塞が起きている可能性が高い。

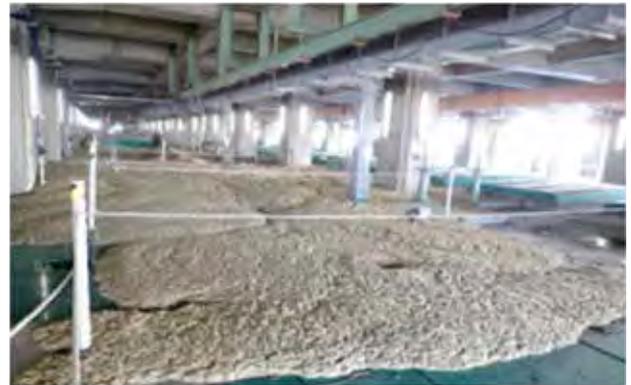
図1 反応槽からあふれた発泡スカム

芝浦水再生センターでは、反応槽において放線菌による発泡が例年発生し、過去には発泡スカムが覆蓋を持ち上げて反応槽外に流出したこともあり、維持管理面の課題となっている(図1)。コロナ禍においては流入負荷の減少により一時的に発泡が収束していたが、コロナ禍の終焉に伴って発泡が再発するようになり、改めて対応を迫られた。そこで、反応槽に投入する消泡剤を選定するため、生物由来の発泡に効果があるとされるエーテル系A~D、エステル系E、エーテル+エステル系Fの消泡剤(以下、エーテル系等)と、汎用性が高いとされるシリコン系Gの全7種類の消泡剤を用意し、消泡性能や水処理に及ぼす影響を検証するテーブル試験を行った。さらに、試験結果をもとに選定した消泡剤を実際に反応槽に投入し、その効果を検証した。得られた知見について報告する。

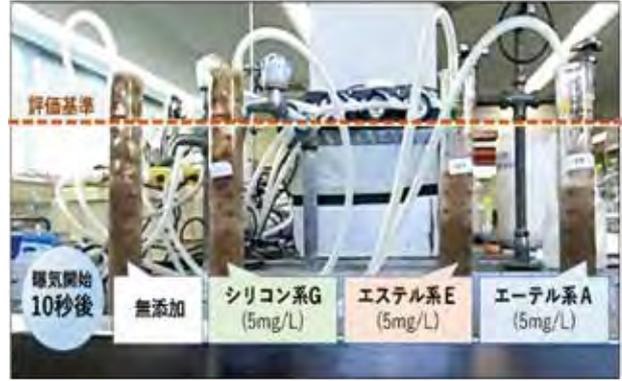
図 3 消泡性能試験の様子

消泡性能試験の様子（曝気開始 10 秒後）を図 3、消泡性能試験（12 月及び 2 月実施）の結果の一例を図 4、5 に示す。シリコン系 G は無添加の場合と同様に、曝気直後に発泡容量が評価基準に到達していることが伺える。この傾向は実施した全ての消泡性能試験において確認されたため、シリコン系 G の放線菌由来の発泡スカムに対する消泡性能は著しく低いことがわかった。シリコン系はエーテル系等と比べて疎水性が高く、消泡剤が気泡を覆う泡膜中に浸透しにくいと考えられる。一方、エーテル系等はいずれも顕著な消泡効果があった。

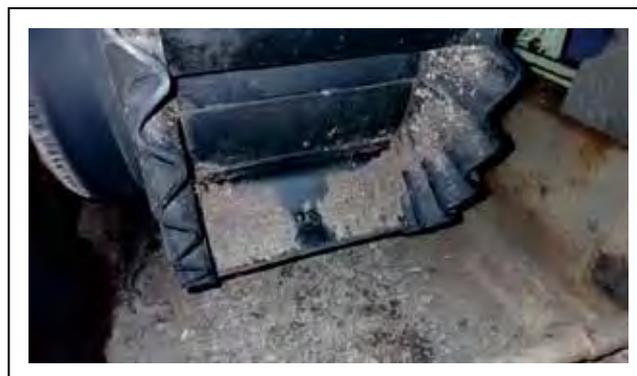
図 3 搬送工程後のベルト及びドレンパンの状況

しかし、現場調査をしたところ、沈砂コンベヤのバケット部の沈砂が全て沈砂ホッパに投入されずに一部バケットに付着したままとなり、ベルトに残留していた。

ベルトに残留した沈砂はその後、ビータクリーナーの振動によりドレンパンに落とされドレンパン部分に堆積していた(図 3)。

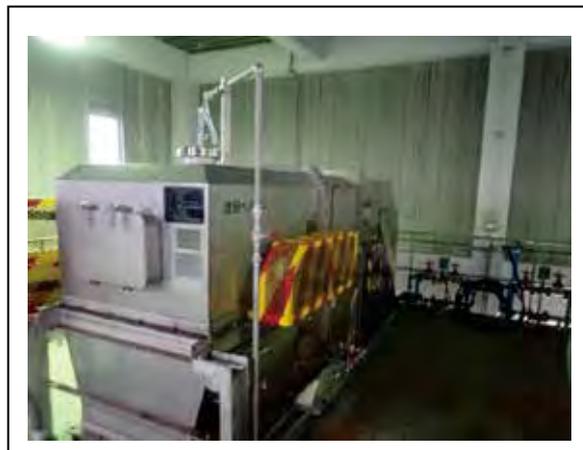
図5 沈砂コンベヤ上部洗浄ノズル

次に沈砂コンベヤ上部に設置してある既設洗浄ノズル（図5）の噴射量及び噴射時間の調整を実施した。

既設洗浄ノズルの運転シーケンスを確認したところ、間欠運転(2分運転、4分休止)と連続運転のモードがあり、現状、間欠運転が選択されていた。

間欠運転のメリットとしては、使用する洗浄水量を節約することができるが、4分間の休止中にコンベヤに沈砂が大量に堆積してしまい、完全に洗浄することができなかった。このことから、運転モードを連続運転に切り替えて運転したところ、期待していた沈砂コンベヤの洗浄が行えることを確認した(図6)。

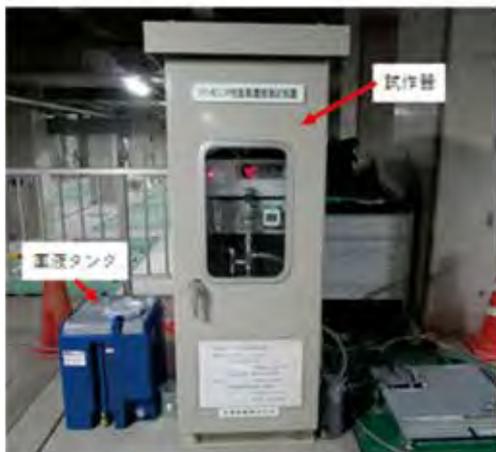
図3 測定器外観

令和4年5月～令和5年4月の期間において、試作機の製作、設置を行い、開発目標に対する評価を行った。調査は、東京都の多摩地域にある浅川水再生センター（分流式）水処理施設 2-2 系反応槽の流入水を対象に測定できる箇所として、最初沈殿池と反応槽の間の導水渠上部に測定器を設置（図3）して、採水蓋から管を通して採水できるようにした。試料のフローは図4に示す。

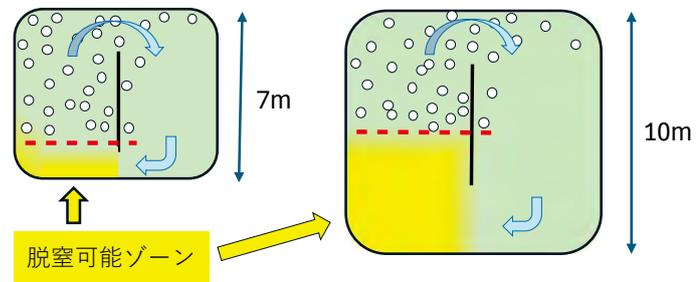
図 2 反応タンク断面の比較

更新工事後は、有効水深 7.0m に対し、散気水深 5.6m で、散気設備（図の破線部）以深が 1.4m である（図 2）。このため、散気設備の下部に形成される脱窒可能ゾーン<sup>1)</sup>が一般的な深槽式反応タンク（有効水深 10m）に比べて小さくなっている。深槽式の場合、好気タンク全体における脱窒可能ゾーンの割合は約 22% だが、散気水深 5.6m の当センターでは 10%程度である。

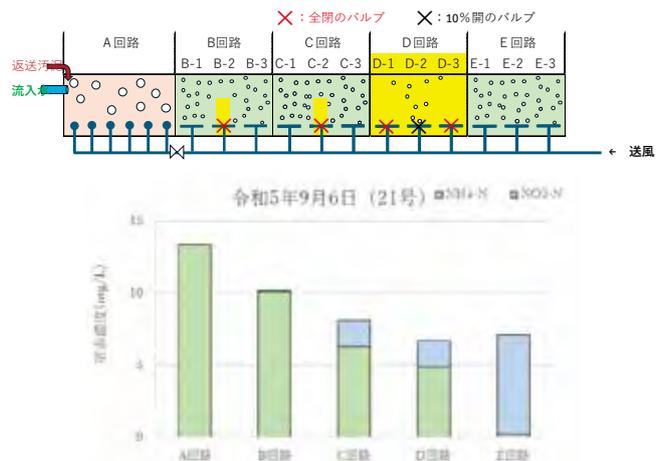
図6 隔壁が設置されている場合（AOAO法）

えた。この場合、C回路でのNO<sub>3</sub>-Nが逆に高くなりすぎ、C回路出口までにBODを多く消費したため、BとC回路でライザーバルブを1か所ずつ全閉としてB、C回路の好気処理を少し抑えることとした（図6）。

結果は、3.3同様、前半のA回路からC回路にかけては速く脱窒したが、後半は失速し、ほぼ一定となった。これは、後半にかけてBODが低下し、脱窒に必要な有機物がなかったためだと考えられる。それでも、反応タンク出口での窒素濃度は、隔壁がないタンクに比べて少し低めであった。

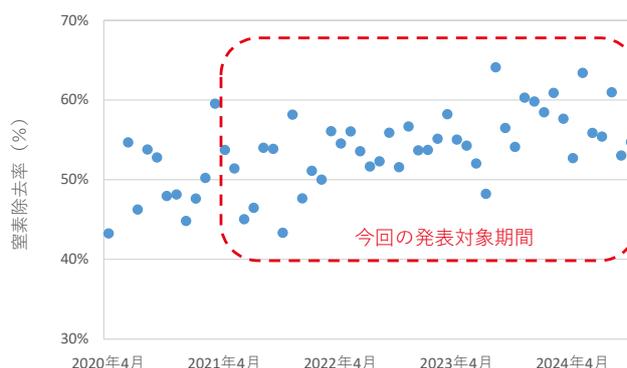
図 11 ライザーバルブ開度調節実施期間中の窒素除去率

本取組期間中の窒素除去率を図 11 に示す。値の振れ幅は 30%ほどあるが、徐々に除去率が改善される傾向が見られた。また、参考として累積窒素負荷量及び累積りん負荷量の年度別の傾向について、図 12 と図 13 に示す。放流水の窒素及びりん負荷量が年々減少していることから、本取組が窒素除去に寄与しながら、りん除去に悪影響を与えていないことが読み取れ、期間全体を通じ、水質改善が図られていることが分かった。

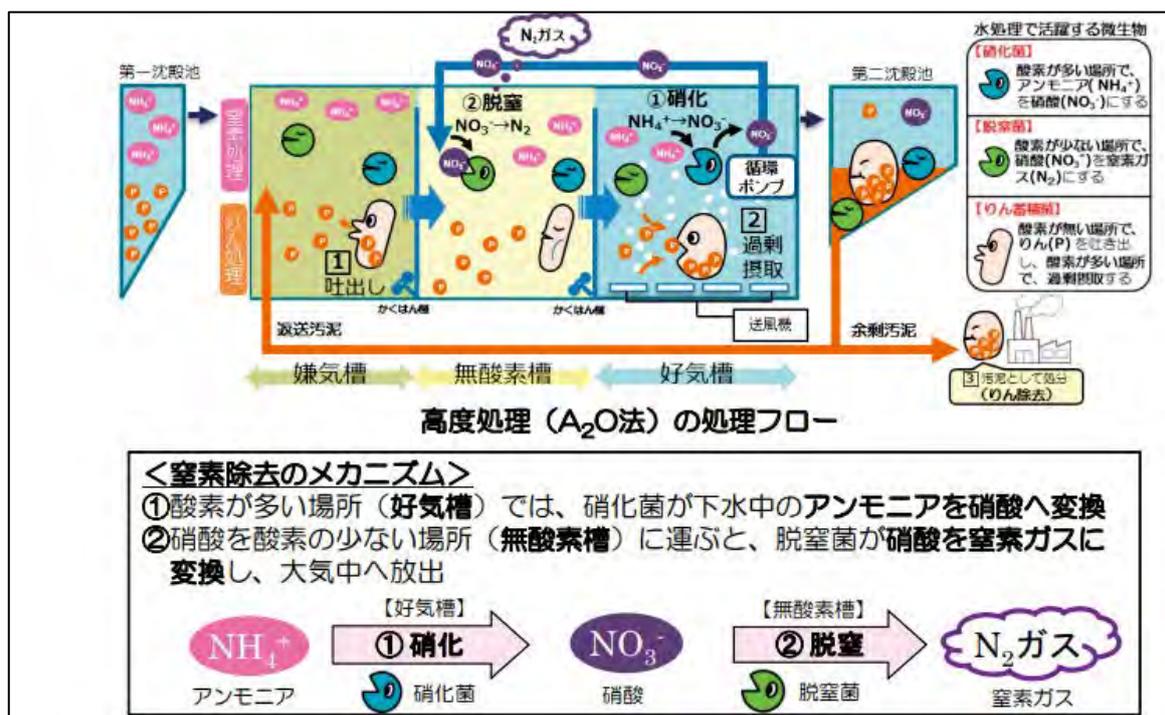
図 2 反応槽における高度処理のフロー<sup>3)</sup>

一方、図 2 のように水処理工程の反応槽において、アンモニアは好気槽で硝化菌の働きにより硝酸へ化学変化させ、無酸素槽で脱窒菌により窒素ガス化して大気放出しており、下水由来のアンモニアは一般的に資源として有効利用されていないのが現状である。

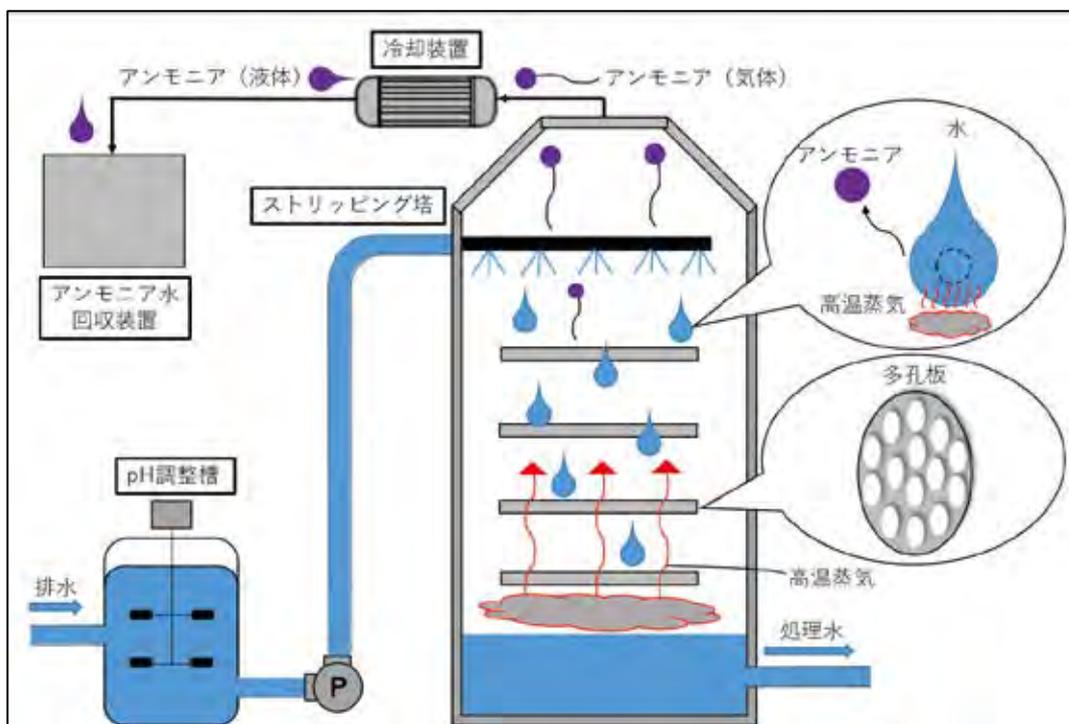
図3 アンモニーストリッピング装置の概要

部から下部へ流し込み、それに対して高温蒸気をストリッピング塔の下部から上部へ流し込むことで、排水と蒸気とが接触して液中のアンモニア性窒素はアンモニアとして気化し、蒸気側の中に混ざる。そして、蒸気に含まれるアンモニアは、後段で冷却することでアンモニア水として回収している。本手法における化学反応式は以下のとおりである。

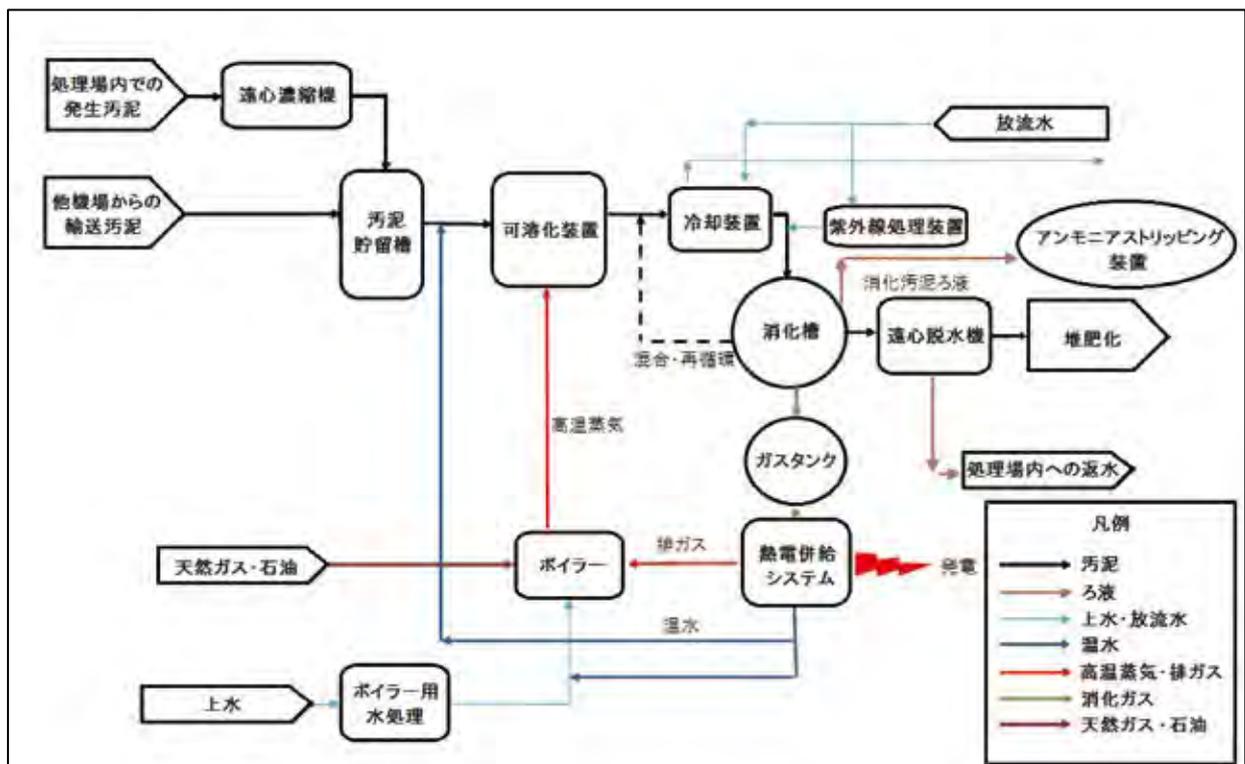
図5 ハウドン下水処理場の汚泥処理フロー図

本処理場では汚泥処理も行っており、処理場内で発生した汚泥だけでなく、近隣の下水処理場から輸送される汚泥も合わせて処理する集約処理施設である。集約された汚泥の消化効率向上とメタンガス発生促進のために水蒸気を用いて温度と圧力をかけて汚泥を溶かす可溶化装置を設置している。また、溶解した汚泥は、消化槽の保護と消化槽内の適正温度を保つために冷却装置を通して消化槽にて投入された汚泥から発生したガスを使い、熱電併給システムで発電等を行っている。

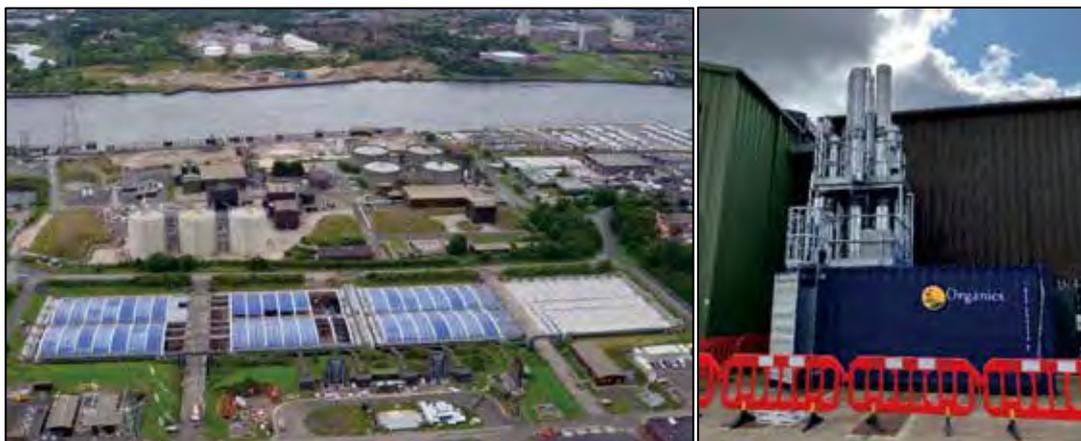
図 6 ハウドン下水処理場の全体写真（左）とアンモニアストリッピング装置（右）

ハウドン下水処理場では、アンモニア濃度の高い消化汚泥ろ液からアンモニアストリッピングを行っていた。また、現地のアンモニアストリッピング装置を設置及び研究している技術者によると、「ストリッピングに使用する高温蒸気を作るためのヒーターに使用す

る電力が多いことが課題であり、より高濃度のアンモニアを含む排水を対象にストリッピングしなければ採算が合わない。」とのことであった。そのため、今後は高温蒸気を製造するための熱源を電力消費が伴うヒーターから処理場内に設置されているガスエンジンの廃熱利用へ変更することや、試験設備から他機場にて設置実績のある巨大装置に換装し、より大規模にアンモニア製造を行うことを検討しているとのことであった。図 6 にハウドン下水処理場の全体写真とアンモニアストリッピング装置を示す。

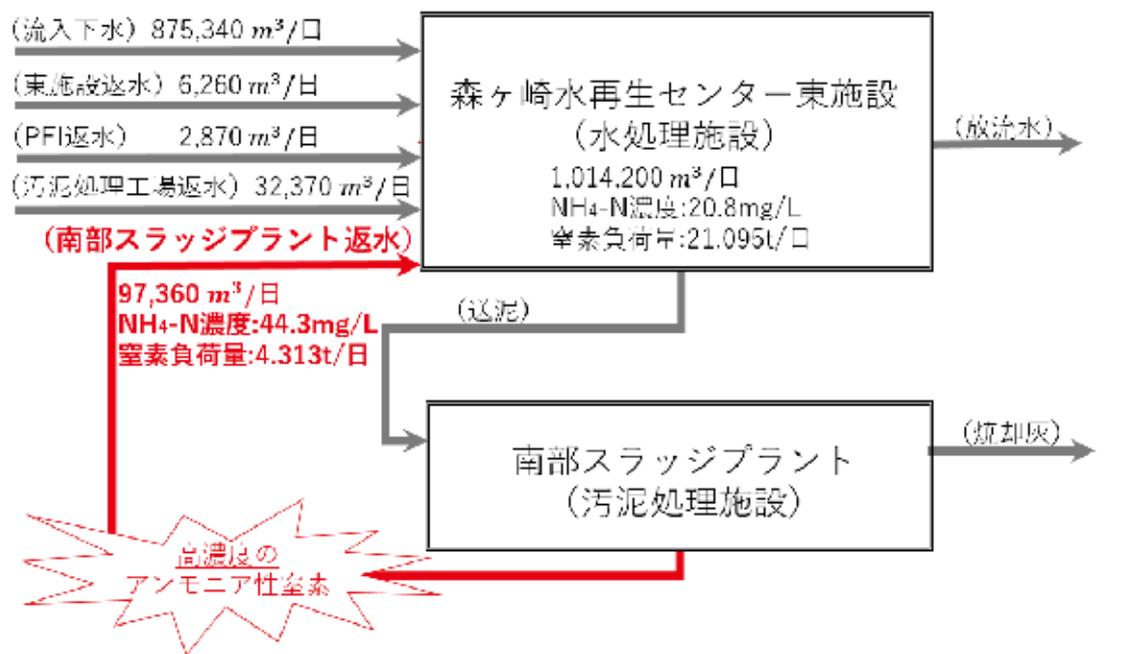
図 8 汚泥処理返水周りの水量、アンモニア性窒素濃度及び窒素負荷量 (令和 5 年度実績)

(南部スラッジプラント返水中のアンモニア性窒素濃度×南部スラッジプラント返水流量×アンモニア性窒素回収率 = 44.3(mg/L = g/m<sup>3</sup>) × 97,360(m<sup>3</sup>/日) × 87.8(%)=3,786,856(g/日)≒ 3.787 (t/日))

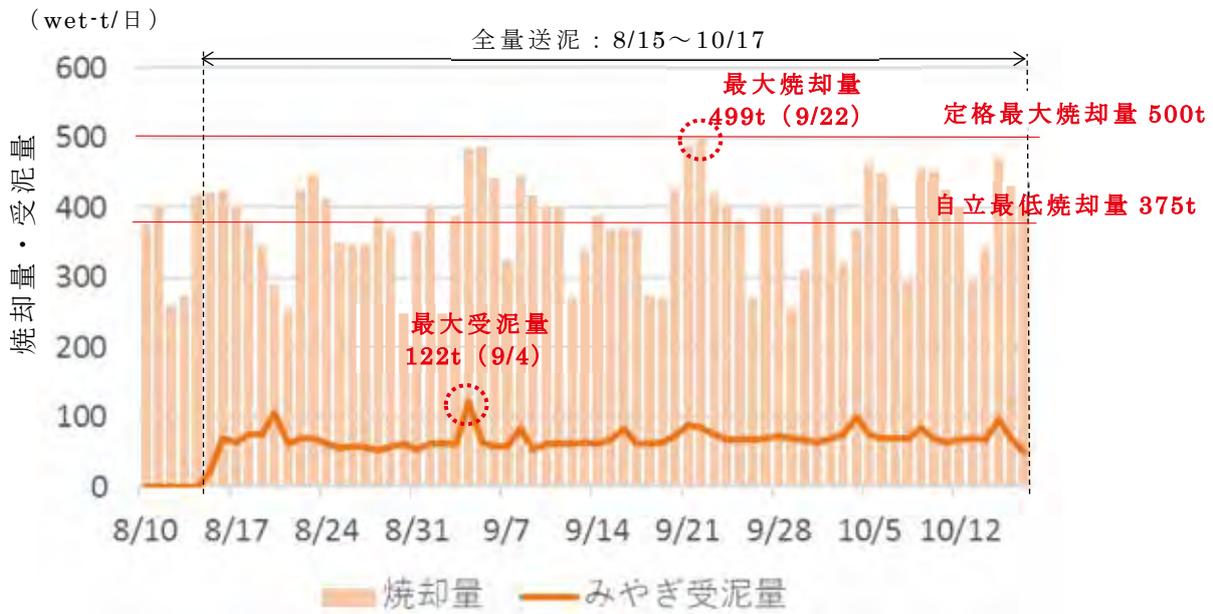
図 3 全量送泥期間中における焼却量と受泥量

全量送泥期間中の最大焼却量は 499t/日となり、2 炉運転で対応可能であった。しかし、豪雨により汚泥発生量が大きく増加した場合は、3 炉運転も必要となることが分かった。

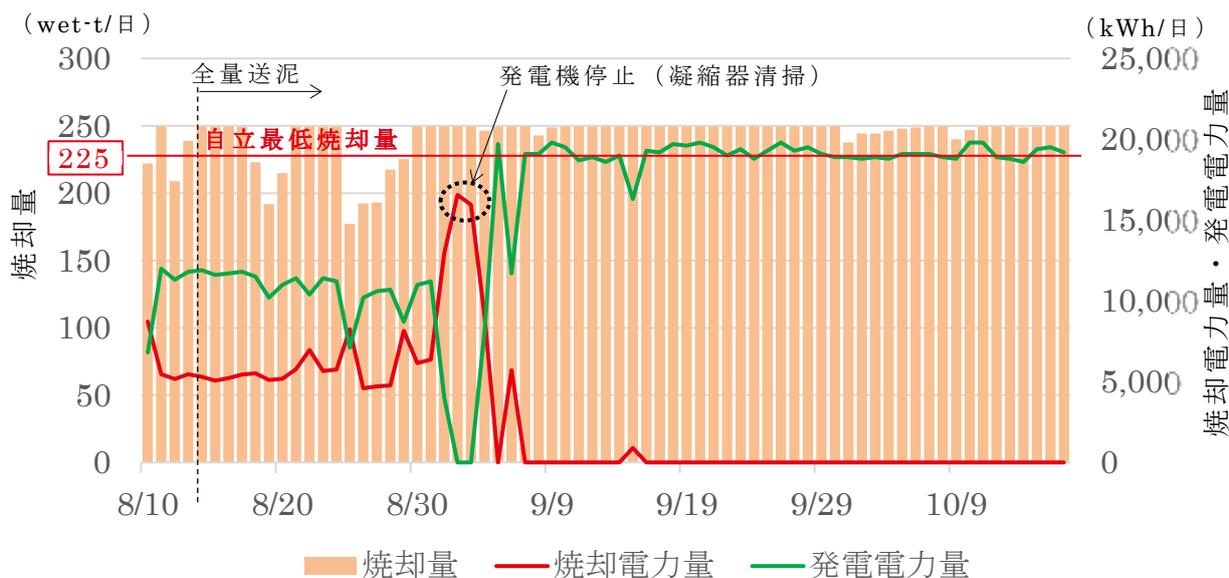
図 6 新 4 号炉焼却量と発電電力量・使用電力量

なお、8 月の発電電力量は作動媒体凝縮器内の水管汚れに伴う熱効率低下により、発電効率が大幅に低下し、焼却電力量が増加した。9/1～4 の期間で発電機を停止し凝縮器清掃を実施したことで発電電力量が回復している。

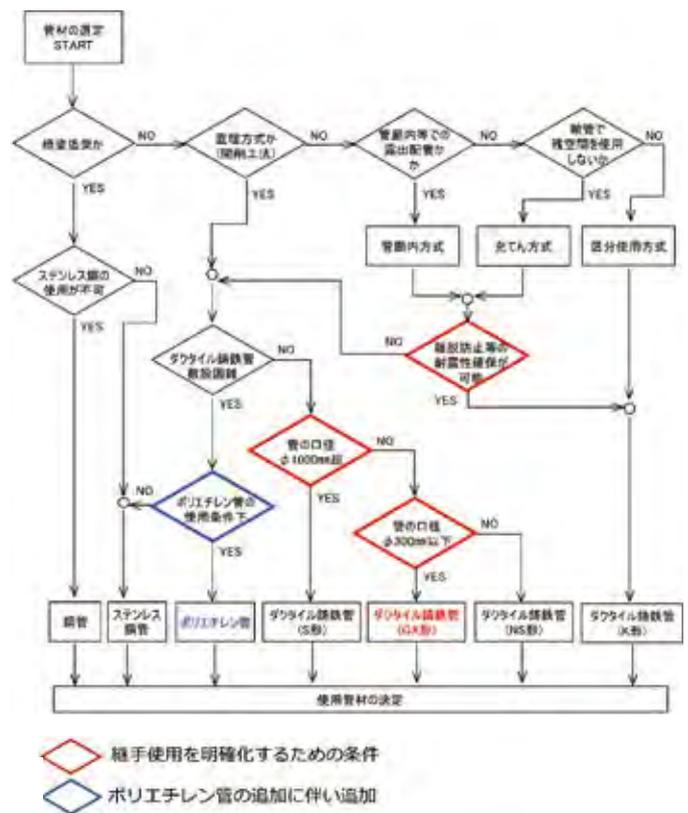
図3 管材選定フロー

- ・流体及び周辺温度 40℃以下、かつ最大設計水圧 0.74MPa（静水圧＋水撃圧）以下。
- ・損傷を受ける恐れがない箇所。
- ・屋外の露出管路ではないこと。ただし、紫外線対策を施した場合は、可能とする。
- ・公道下埋設の場合、呼び径 300 mm以下
- ・汚染地盤での埋設管路でない。

一例として、ポリエチレン管は、管厚の10%以上に傷が入ると亀裂破壊を起こす恐れがあることが報告されている。よって、「損傷を受ける恐れがない箇所」と条件を付し、他企業埋設物が輻輳している場所など、管の防護処置を行えない場合は使用できないものとした。

よって、今回作成した新たな「管材選定フロー」を用いることで、これまで以上に現場条件に応じた、適切な管材を選定することが可能となった。
