**東京都下水道局**

**技術調査年報**

**Vol.48**

**Annual Report on Technical Research & Development  
Bureau of Sewerage , Tokyo Metropolitan Government**

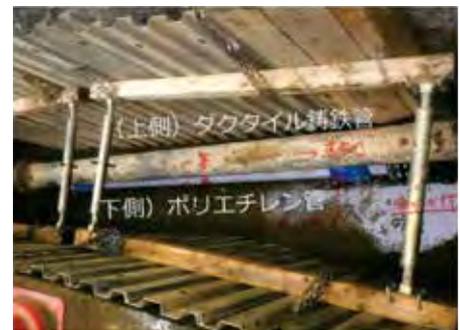
図4 施工状況

ポリエチレン管は、腐食に強く、金属系の管に比べて軽量であり、人力での運搬が容易というメリットがある。図4の現場では、狭隘な道路下で既設管との離隔が10cm程度という状況下でも、大型重機などを用いることなく、施工することができた。

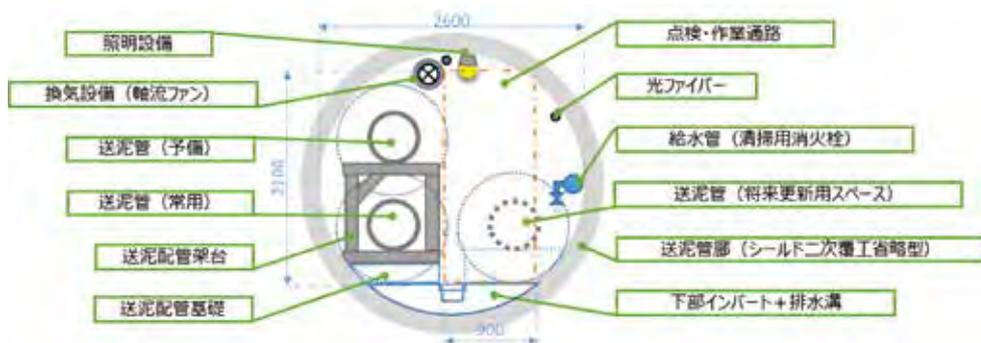
付帯設備の仕様について、図6に示す。管廊内には、保守点検時などに入坑して維持管理を行うことから、換気設備、清掃用給水設備、排水設備、照明・動力設備、資機材搬入設備や必要に応じて耐水扉（河川横断箇所など）等の設置を基本とした。

また、清掃用散水栓や電力供給コンセントは50m間隔を基本とするなど、他設備についても、設置基準を明確化した。

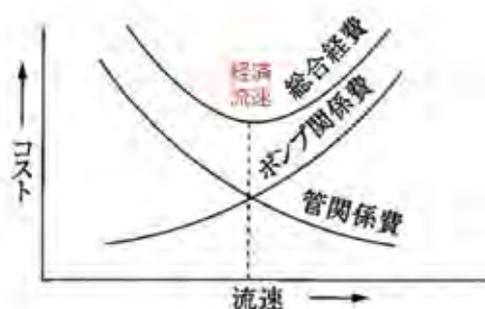
図7 経済性の概念図

あわせて、設計流速を決める際の目安として、「経済流速」という考え方を活用することとした。具体的には、口径を小さくすれば管関係費（建設及び維持管理経費）は少なくてすむが、通水抵抗が増加するため、動水勾配が急となり、ポンプ揚程が高くなる。従って、ポンプ設備費と運転費を要する。逆に、口径を大きくできれば、ポンプ関係費は少なくなるが、管関係費が増加する。これらの相関関係を示した、図-7、表-1を活用することで、設計流速の目安を簡便に把握することが可能となった。

送水管は、標準的耐用年数が長い反面、腐食環境下になる場合があり、維持管理上のリスクが大きいため、流速から定めた口径を適切に設定する必要がある。これまでは、送泥管を準用し1m/sを標準としていたが、今回の改定においては、下水道設計指針を踏まえ、最小流速は汚水0.6m/s、雨水0.8m/sとし、最大流速は管内壁面や内面塗装等に損傷が起これないように3.0m/s程度に設定した。

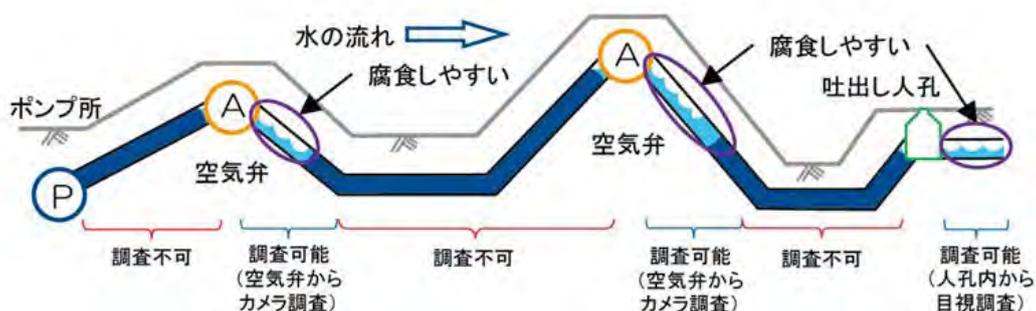
送水管の内面は、圧送すると嫌気化が進行し、硫酸塩還元細菌や堆積汚泥中の硫酸塩から硫化水素が生成されやすい。管路内に気相があれば、生成された硫化水素は液相から気相に放散され、気相の内壁の結露水中で好気性の硫黄酸化細菌群等により酸化することで、硫酸となり、モルタルライニングや鉄を腐食させる。

特に、図8に示すように、空気弁下流の下り勾配部などでは、管内に空気が入りやすく、管内面の腐食が起こりやすい。

従って、このような区間がなるべく生じないように、縦断線形を十分に検討することをマニュアルに位置づけた。

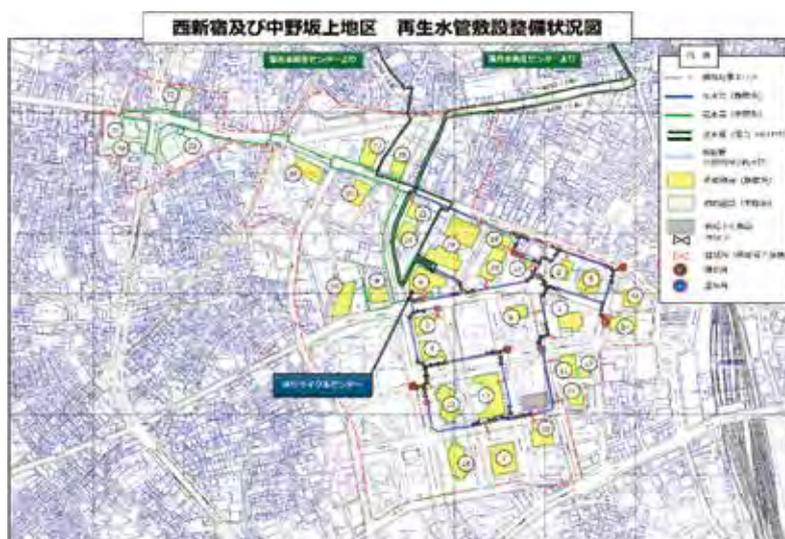
図1 再生水供給図

令和5年8月31日、新宿区西新宿付近の都道歩道部にて、供給管（φ150mm、ダクタイル鋳鉄管T型、昭和58年布設）の曲管継手部の損傷により、漏水が発生した。

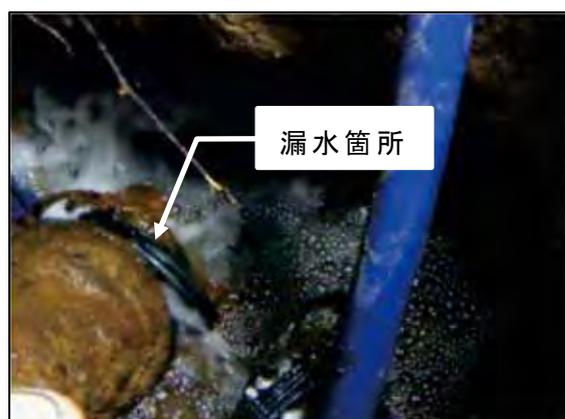
図2 損傷状況（新宿区西新宿）

令和5年8月31日9時頃、路面の湿りを確認した道路管理者より下水道局、水道局の3者での現場確認の依頼があった。3者立会いの下、水道局による水質確認の結果、残留塩素の反応がなかったため、湿りの原因は上水管の漏水によるものではないことを確認した。下水道局の再生水供給管からの漏水が疑われるため、下水道メンテナンス協同組合に依頼し、緊急の掘削を開始した。掘削と水中ポンプによる排水作業にて再生水供給管の曲管継手部が損傷したことによる漏水であることを確認した（図2）。

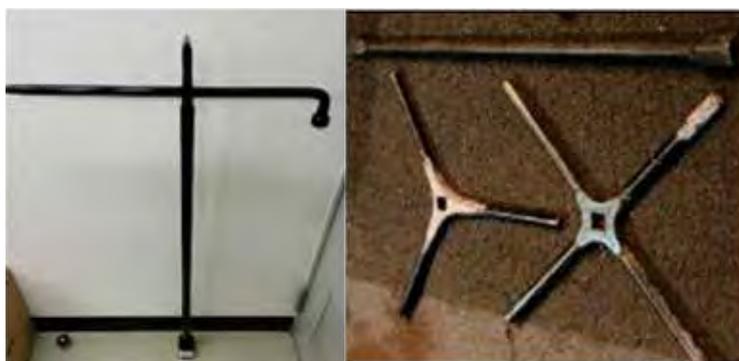
図 4 開栓器（左）施工業者所有（右）水道局

借用した資機材にて供給管仕切弁（V075）の開栓作業を実施した結果、固着が解消したため、漏水箇所を断水させた（図 4）。

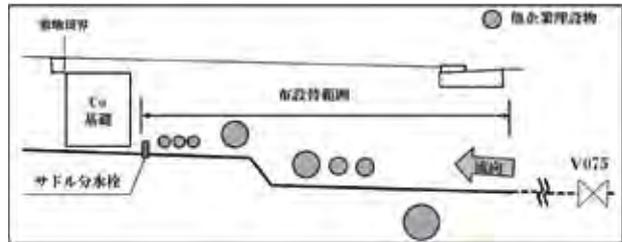
図7 配管図

同日の夜間に配管の布設替作業を実施した。既設管を撤去し、GX型ダクタイル鋳鉄管に外面腐食対策としてポリエチレンスリーブを被覆して布設した。充水確認のため、布設替範囲の高い位置に水道の給水分岐に使用するサドル分水栓を設置した（図 7）。

サドル分水栓の頂部への水の到達後、キャップを閉栓し、供給管仕切弁を全開の状態、布設替箇所からの漏水の有無を確認した。漏水がないことを確認後、次回操作時の誤操作を防止するため、V075を閉まる方向に1回転戻した。

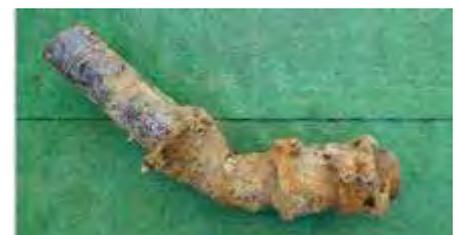
図9 採取した管体

調査項目及び内容は表1にある通り実施した。調査検体数は土壌及び管体ともに3検体とした。土壌は漏水箇所とその上流、下流の3か所で採取し、管体は漏水箇所の管体を採取した（図9）。

管体腐食調査の結果、使用配管材料は非耐震継手管（T形継手）、両受けの異形管（規格にない特殊製品）を使用していることが判明した。また、管体の外面には全面にわたって腐食生成物と土壌が固着している状態であった。そのため、管外面には全面的に腐食が生じており、最大腐食深さは 3.8mm、最大腐食速度は 0.097mm/年であった。腐食性の弱い一般の砂中に管が埋設された場合の速度[0.050mm/年程度（腐食しろ 2.0mm が耐用年数 40 年で腐食する速度）]と比較すると、今回調査した管の最大腐食速度は約 2 倍の速さであった。

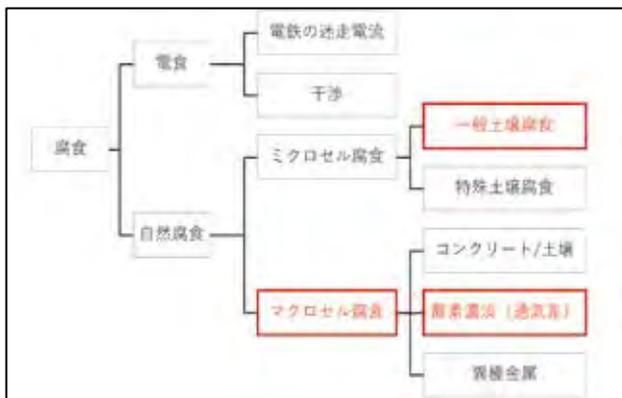
図 10 腐食分類

腐食は大きく 2 つに分けられ、「電食」とそれが関与しない「自然腐食」とに分けられる（図 10）。「自然腐食」は埋設環境の電気化学的条件の不均一によって、管路自体が自然に電池を形成する場合で、マイクロセル腐食とマクロセル腐食がある。一般にダクトイル管外面に生じる腐食の要因は、そのほとんどが「自然腐食」であり、土壌によるマイクロセル腐食が主体となる。

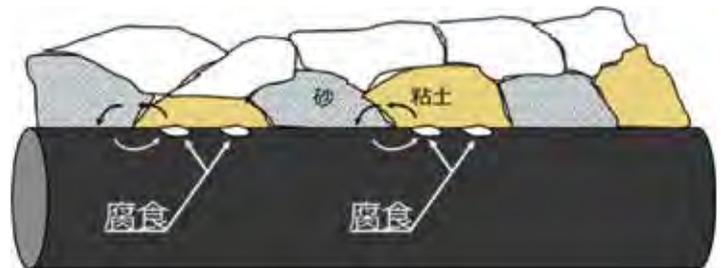
図 11 酸素濃淡（通気差）

今回の現場のように発生土の場合は混合土壌になりやすく、「通気性の良い砂（酸素の供給が多い）」と「通気性の悪い粘土（酸素の供給が少ない）」の混在から通気差により、粘土と接する部分の腐食が進行する（図 11）。これを酸素濃淡（通気差）によるマクロセル腐食という。

今回漏水のあった管体には粘土が付着していたことから、周囲の砂との酸素濃淡（通気差）によるマクロセル腐食が腐食の進行を早めた原因のひとつとして推定された。

上記の調査結果より、管の損傷（離脱）による漏水の原因は、一般土壌腐食とマクロセル腐食により、通常よりも腐食の進行が早いこと、伸縮、可撓、離脱防止機能等の耐震性能を有していない非耐震継手管及び両受けの異形管（規格にない特殊製品）を使用していたことによるものと推定された。

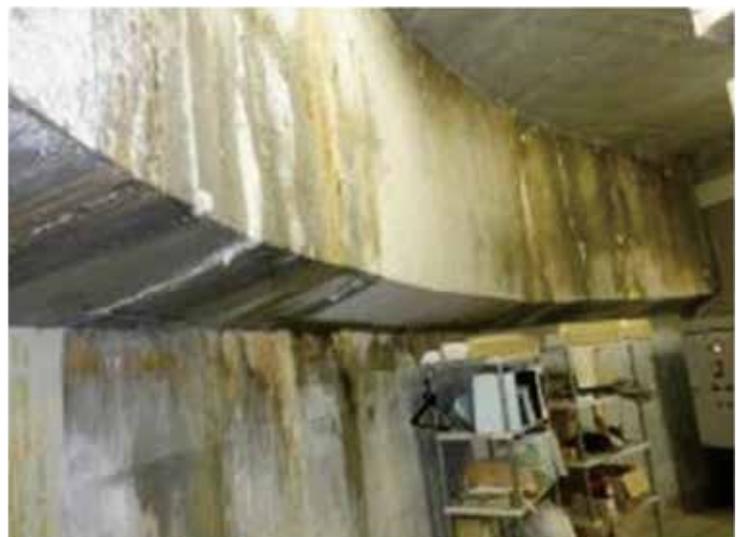
図 2.1 漏水状況写真

補修前の清水谷人孔は、壁面には経年によるひび割れに伴う漏水が多数確認されており（図 2.1）、電気設備のあるドライエリアが湿潤環境となり、さび等の影響により電気設備やポンプ設備が故障を繰り返し発生していた。地下 3 階以深の階は漏水の影響により床に水が溜まった状態であり（図 2.2）、地下 5、6 階は上階からの漏水により雨が降っているような状態となっていた。それにより、地下 6 階に設置されている排水ポンプ 3 台が全て故障し正常な運転ができず、必要

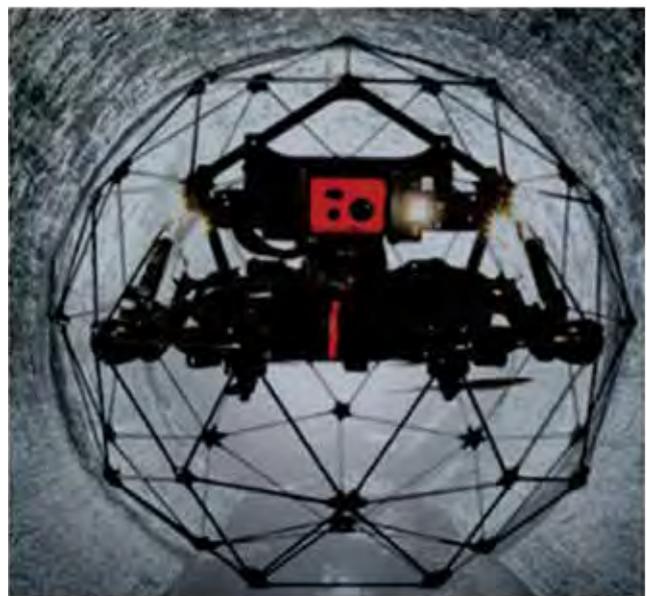
図 2.3 ドローンの外観

- ① Φ600 mmの入孔口から施設内へ安全に入ることができるサイズ・重量であること
- ② 暗所でも躯体状況の撮影が可能な照明とひび割れ幅1 mm以上を確認できるカメラを搭載できること
- ③ GPSを使用せずに調査が可能な機体であること
- ④ 施設の損傷を防止するため、プロペラの周囲をガードできる仕様の機体であること

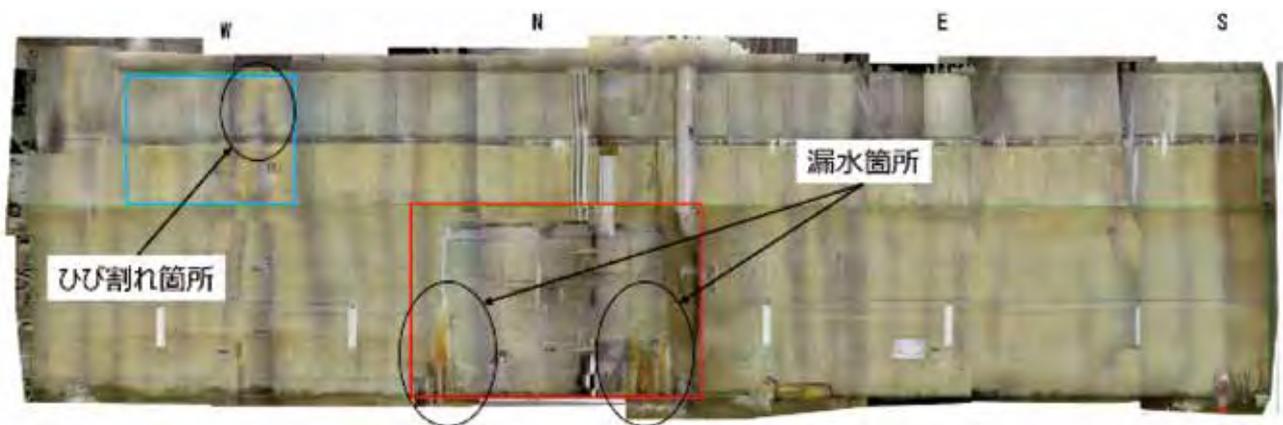
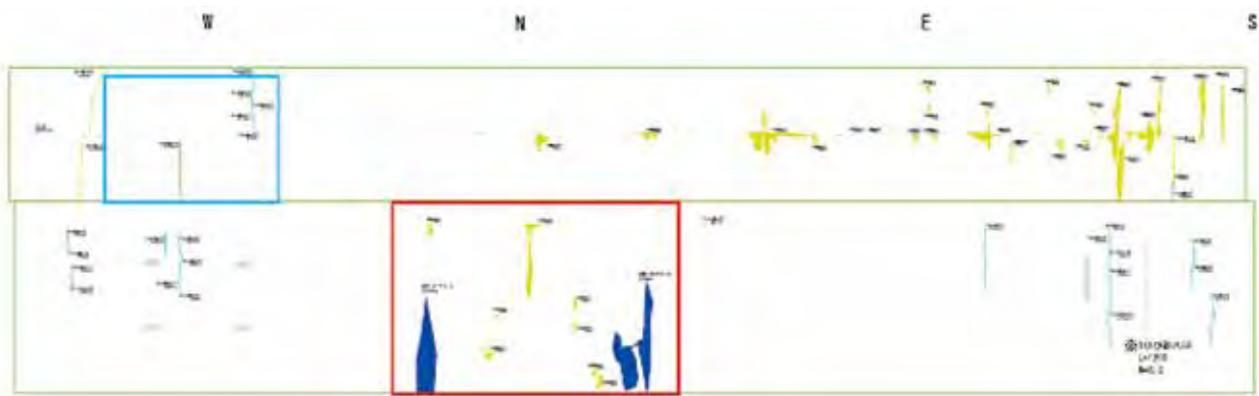
調査の結果、画像からひび割れや漏水等の損傷を確認することができ、それを解析することによってひび割れの幅や延長も確認することができた。この調査でドローン等の調査に加えて目視調査も行い結果を比較したが、ひび割れや漏水等の損傷を目視調査とほぼ同等の精度で確認することができ詳細な情報を収集することができた。

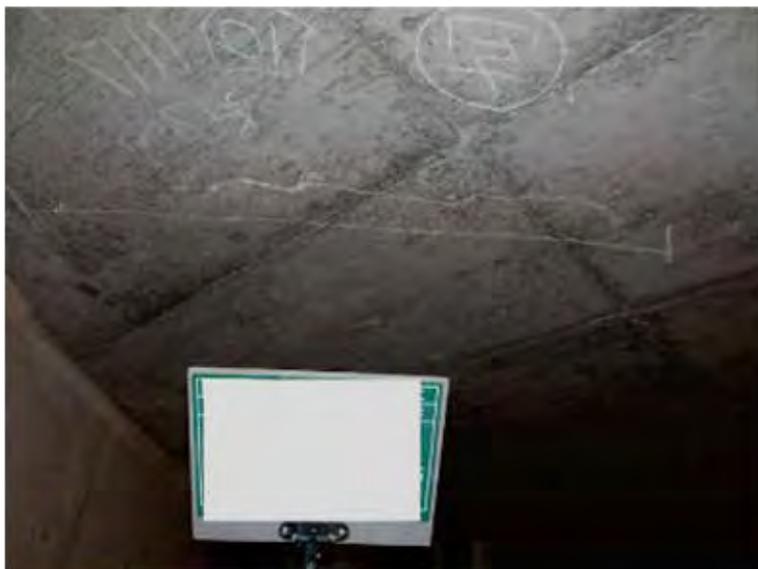
図 3.1 マーキング状況

注入方法が決定すると、施工個所のひび割れや削孔位置をマーキングし施工範囲や注入量等を決定した。マーキング状況の写真を図 3.1 に示す。マーキングを行った箇所に図 3.2 に示すように、 $\phi 10\sim 13\text{mm}$ のドリルビットを用いて所定の深度まで注入孔の削孔を行う。削孔完了後、内部の切削粉を除去し、注入孔に注入プラグ等の注入口を取り付け、止水材の注入を行った。注入状況を図 3.3 に示す。注入は、施工範囲の下部または端部から順を追って行い、圧力ゲージにより最初は低圧で注入し、隣接する注入孔やひび割れへの注入

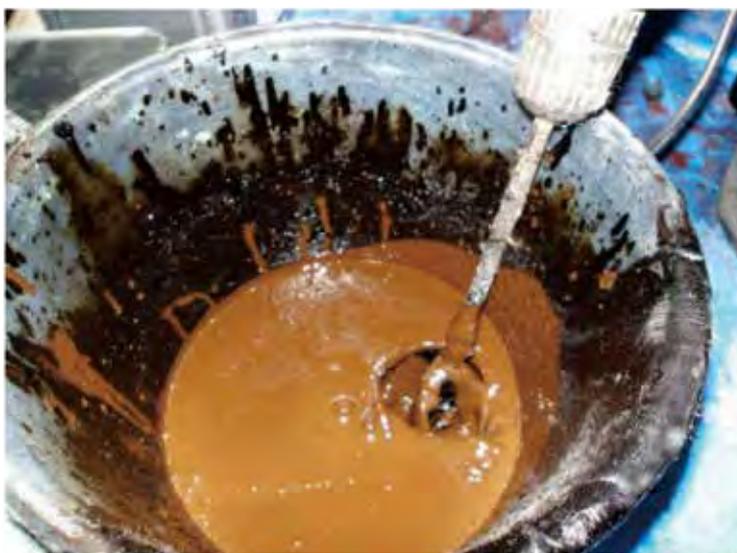
図 3.4 材料攪拌状況

材の廻り具合を確認しながら調整する。注入しても漏水が止まらない場合は、その原因を調査し部分的に再度注入を行ったり、別途削孔してそこから止水材を注入する。止水材は、ひび割れの変位に対して材料が繰り返し追随できる、石油系のアスファルト乳剤と硬化剤を攪拌したものを使用した。攪拌状況を図 3.4 に示す。攪拌時間は約 3 分で、硬化時間が 5 分から 20 分であることを確認し材料をポンプで注入する。止水効果確認後、取り付けした注入口を撤去し注入孔をポリマーセメントモルタル等で充填補修し、構築躯体表面を平坦に仕上げて補修完了となる。

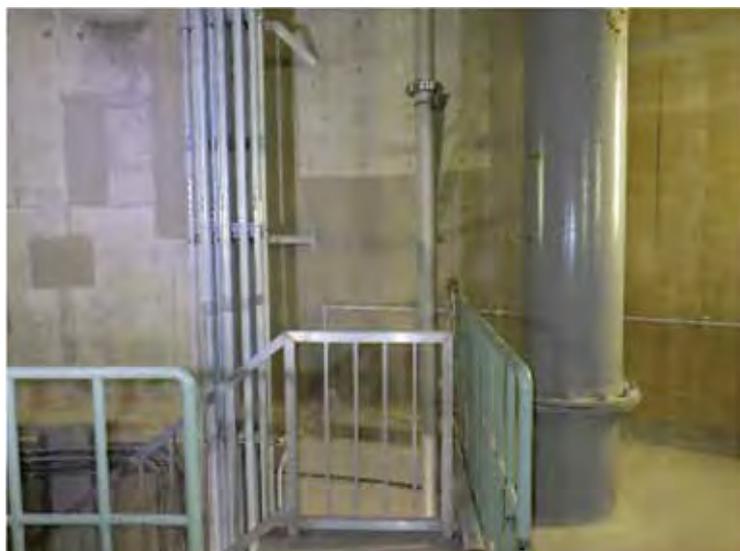
図 3.5 施工後の状況

施工後の状況を図 3.6 に示す。図は地下 3 階の施工後の写真であるが、止水後は人孔内の漏水がほぼ止まり壁面も床も水が溜まってなくきれいな状態となったことが確認できた。図は止水工事完了から約半年間経過したものであることから、今回の補修が大深度人孔における止水対策として有効であると考えられる。

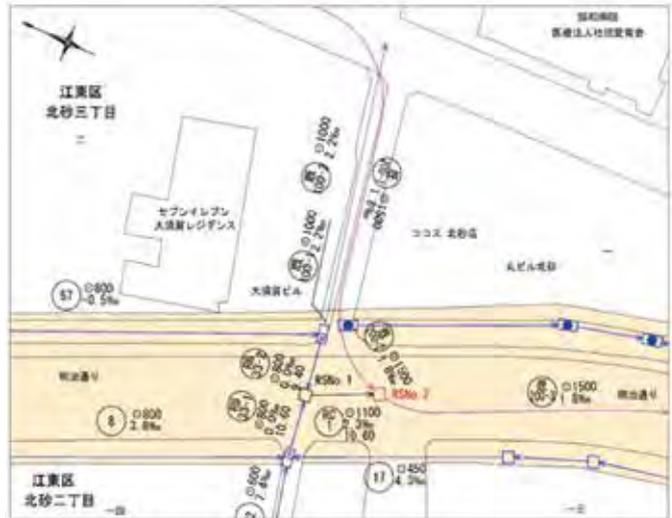
図2 詳細図

江東区北砂2、3丁目の下水は、本工事施工前は西砂幹線から砂幹線を経由し砂町水再生センターへ流下していた（図1黒い矢印のルート）。本工事は、再構築に伴い平成29年度に北砂五丁目、南砂一丁目付近に敷設した主要枝線（Φ1500mm）を介して南砂幹線流域へ切替を行うことを目的として、明治通り上で特殊人孔及び新設枝線（推進工）を整備したものである。整備箇所の詳細図は図2に示すとおりである。

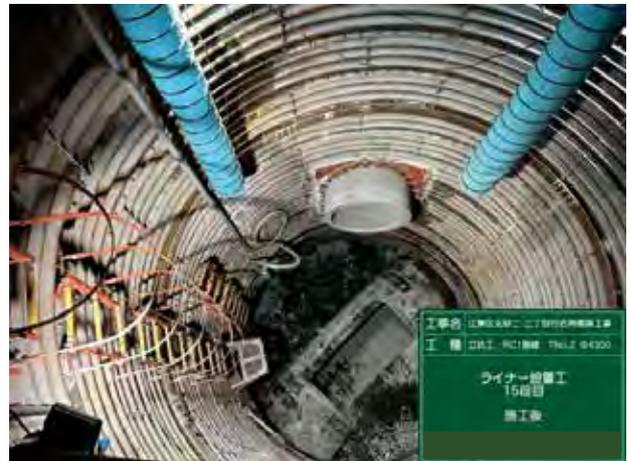
写真 1 RSNo. 2 立坑掘削中の様子

二つの特殊人孔を接続する新設枝線は刃口推進工法により施工を行った。接続位置は図 5 に示すとおりである。また、図 5 において斜線を引いている箇所は、立坑工及び推進工に対する補助工法として実施した地盤改良の範囲を示す。地盤改良工は、SUPERJET 工法を採用した。

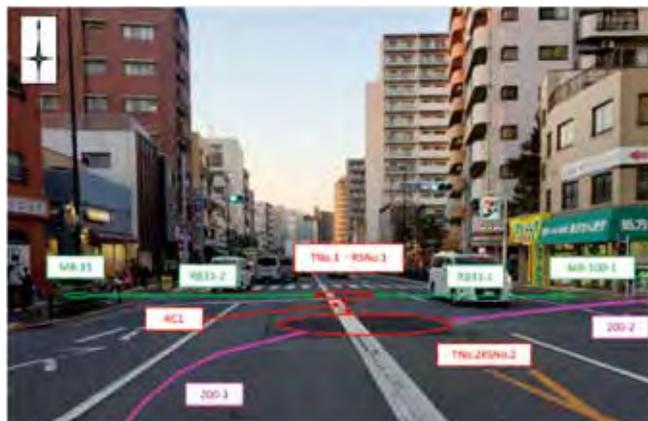
写真2 施工環境

写真2に示すとおり二つの特殊人孔の築造は、明治通り上での中央でおこなうことから、施工は夜間で行い日中は路面覆工を設置して交通開放する必要があった。そのため、次の点に注意して施工計画を検討した。

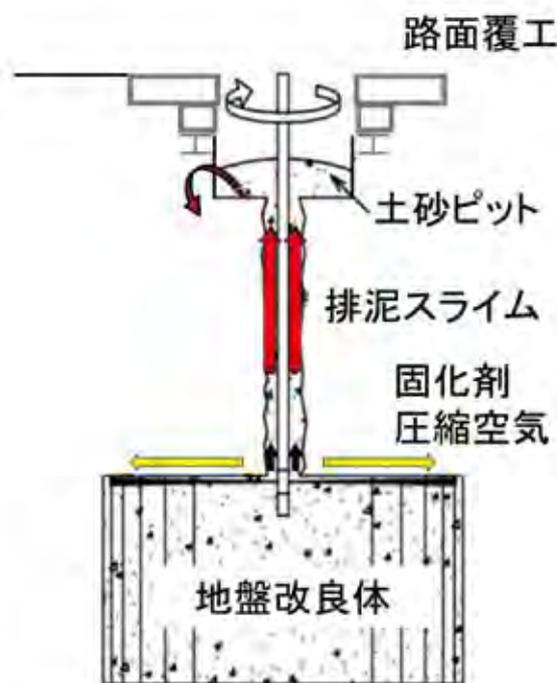
図6 地盤改良工のイメージ

この排泥スライムが地上へ排出される際に、路面覆工受桁下の地盤や周辺地山を洗堀する可能性や噴射した固化材が地山に拡散し路面覆工外側の地盤を洗堀する可能性が懸念された。このことは、路面覆工や周辺道路の沈下を引き起こす原因となるため対策が必要であった。

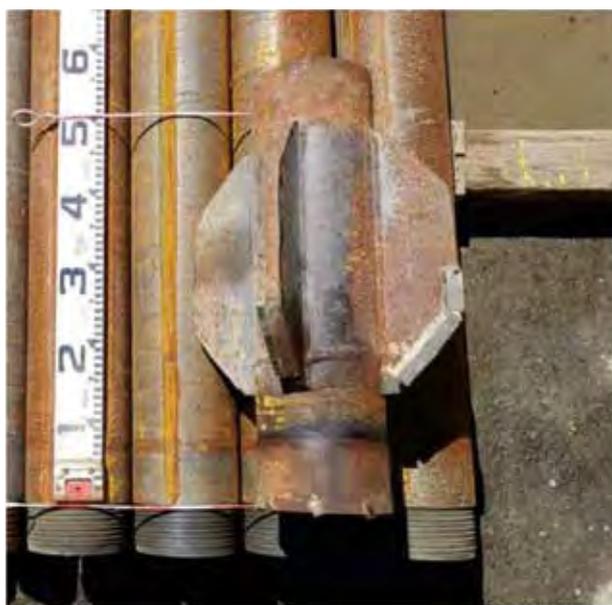
写真3 羽付ケーシングパイプ

本工事においては、写真3に示すような羽付のケーシングパイプを使用し、改良ロッドを建て込むためのガイドホールを削孔した。これにより、ガイドホールの径を少しだけ大きくすることで、排泥スライムが地上へ排出しやすくなるようにした。

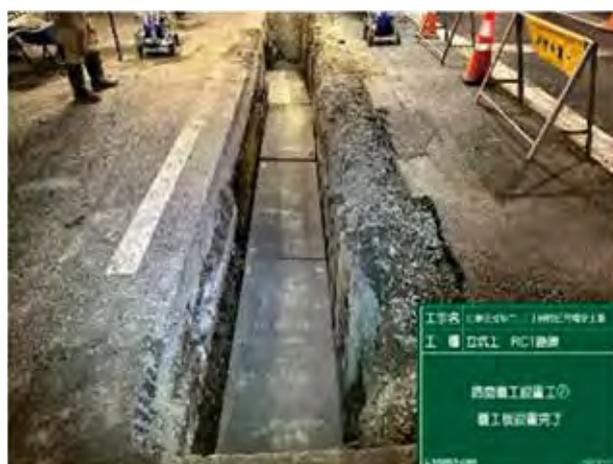
写真6 路面覆工基礎

一つ目は、路面覆工の基礎を鋼材基礎としたことである。設計どおりのコンクリート基礎で施工した場合、基礎を打設してから養生期間が7日間必要であった。そのため、写真6に示すようにコンクリートを打設する代わりに鋼材で基礎を作ることによって養生期間をなくすことができた。

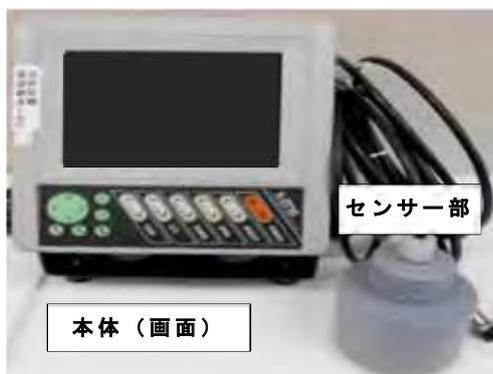
図1 画像センサー（外観）

画像センサーは、センサー下部から超音波を発信し、反射した音波強度を受信することで沈殿池内の状態監視が可能なポータブル型の測定機器（図1、表1）である。画像センサーは最大10mの深さまで計測が可能であり、センサーを水面近くに投入し水底まで測定できることから、汚泥かき寄せ機のフライトやチェーンなど駆動機器に接触する恐れがなく、1地点当たり5分程度で測定できるなどのメリットがある。

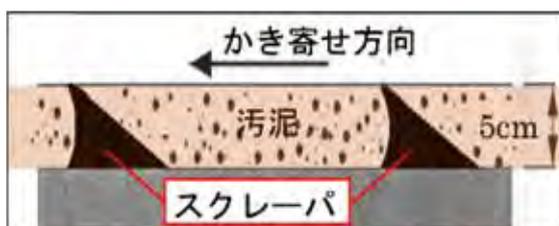
図4 レシプロ式

二沈の処理方法は、浅草南が、フライト板（高さ18cm）で汚泥をかき寄せるチェーンフライト方式、一方、浅草北は、くさび形スクレーパ（高さ5cm）が流れ方向に対して、前後に動きながら汚泥をかき寄せるレシプロ方式（図4）である。今回、汚泥かき寄せ方式の違いや池ごとの汚泥堆積量の偏りの有無を把握するため、二沈（全池）で画像センサーによる測定を行った。

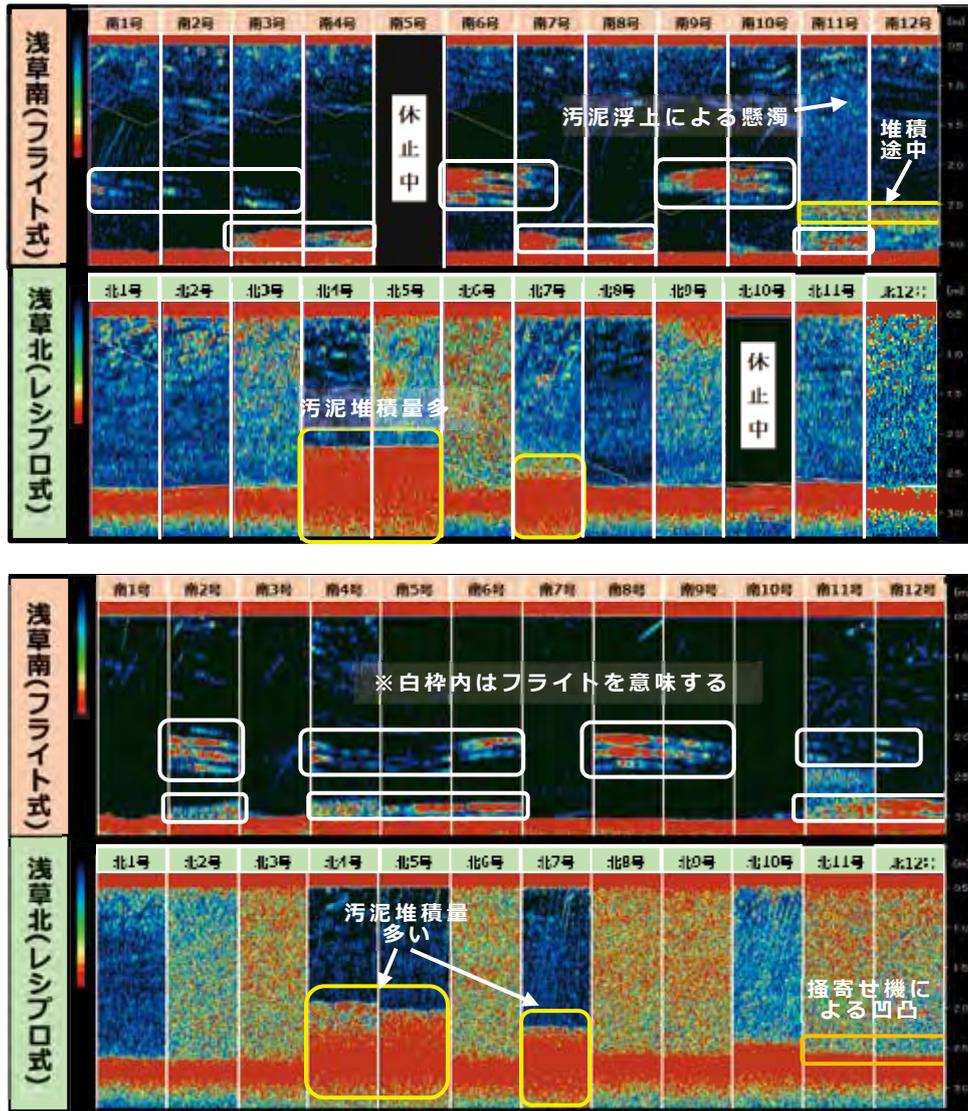
図 10 画像センサーによる二沈の全池測定結果（上図 R5 年 5 月、下図 R5 年 7 月）

このように、画像センサーは二沈（全池）の汚泥堆積状況や上澄水の濁り具合及び処理方式による処理状況の違いを把握することが可能と考えられる。

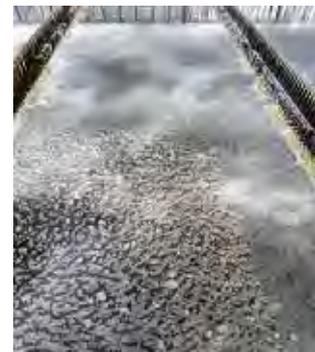
図 12 二沈（下流側）水面状況

浅草北において、上澄水の懸濁が多い浅草北 9-4 号池を対象に水質分析を行った。汚泥堆積状況、採水地点及び二沈の水面状況を図 11、12 に、水質分析結果を表 2 に示す。

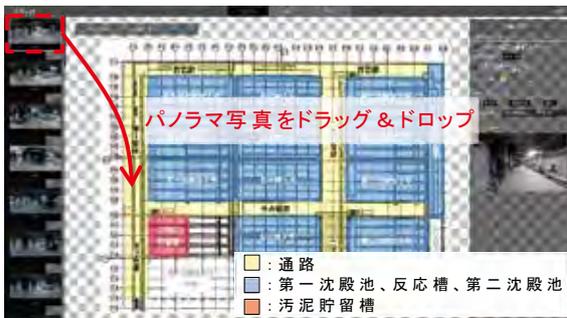
図 7 編集ソフトに平面図を取込み

- (3) 撮影した写真及び水再生センター内施設の各平面図を編集ソフトに取り込む
- (4) 平面図にパノラマ写真をドラッグ&ドロップし撮影ポイントを自動生成 (図 7、図 8)

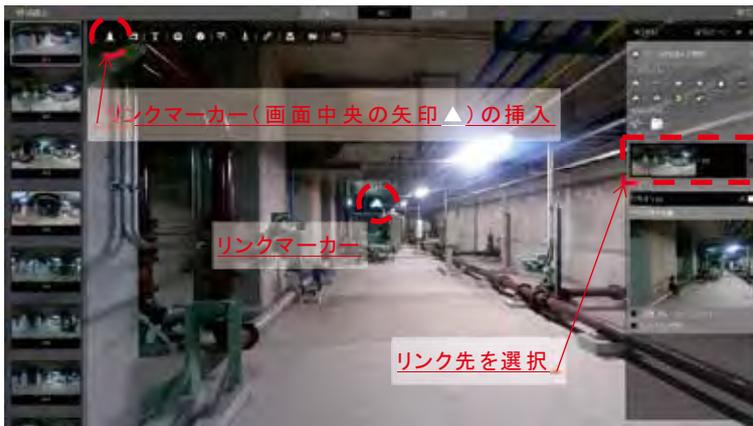
図 9 撮影ポイントのリンク設定

(5) 生成された撮影ポイント間のリンクを設定 (図 9)

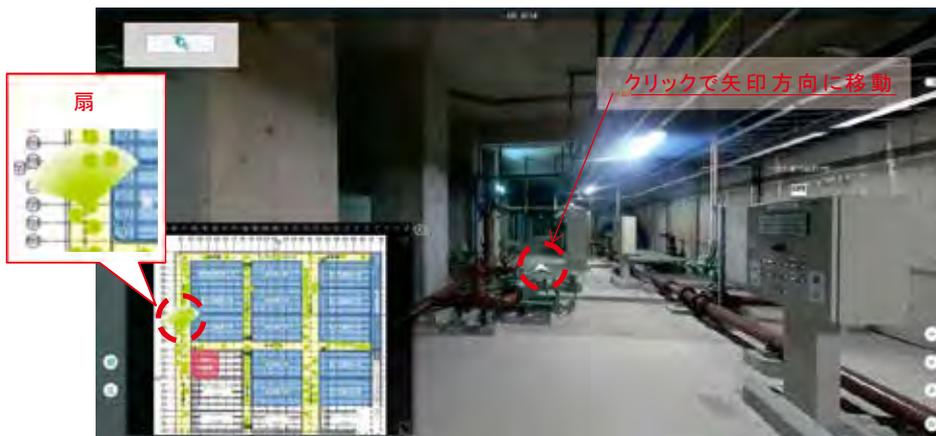
図 10 360° カメラを活用した施設配置確認ツール

- (1) 矢印をクリックすると、その方向に移動。また、画像の拡大・縮小も可能 (図 10)。
- (2) 画面左下にある図面上の扇は、現在の位置と見ている方向を表す (図 10)。

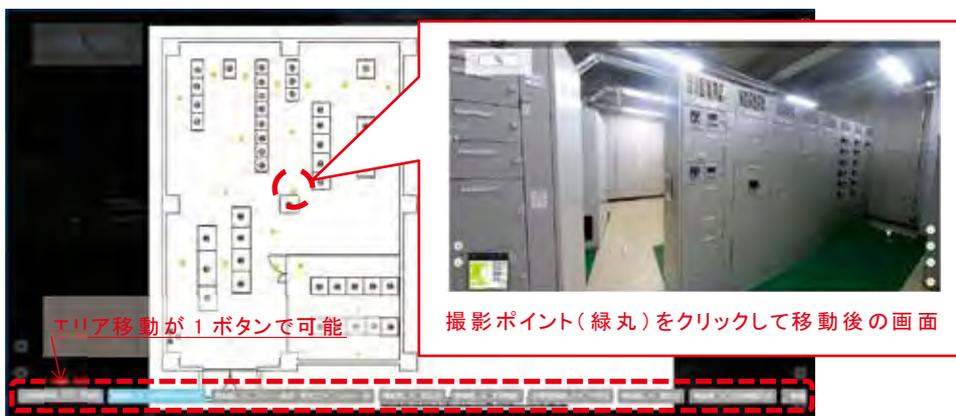
図 11 図面の拡大表示画面

(3) 図面の拡大表示が可能 (図 11)。

(4) 2階フロアや電気室といったエリア移動 (図 11 の赤点線囲い部) が 1 ボタンで可能。

(5) 撮影ポイント (緑丸) をクリックすることでその場へ移動 (図 11)。

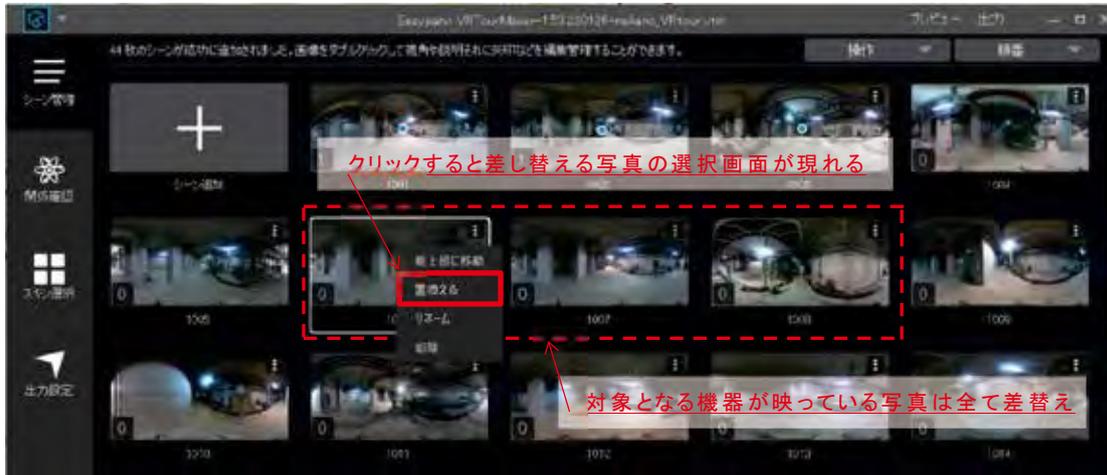
図 12 対象の機器が映っている写真の差替え

- (1) 機器が更新された場合は、対象の機器が映っている全ての写真を更新後の写真に差し替える（図 12）。

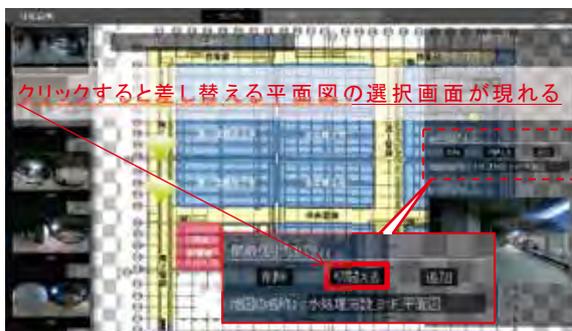
図 13 平面図の差替え前

- (2) 平面図の更新が生じた場合は、対象の平面図を更新後の平面図に差し替える（図 13、14）。

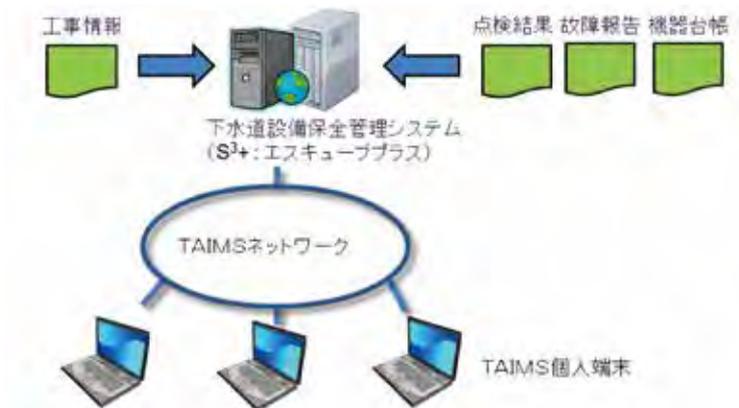
図 2 S<sup>3+</sup>構成図

一方、設備の点検結果は当局が運用している S<sup>3+</sup>に記録しており、点検結果、故障報告、機器台帳及び工事情報と併せてデータベース化し、一元管理している（図 2）。

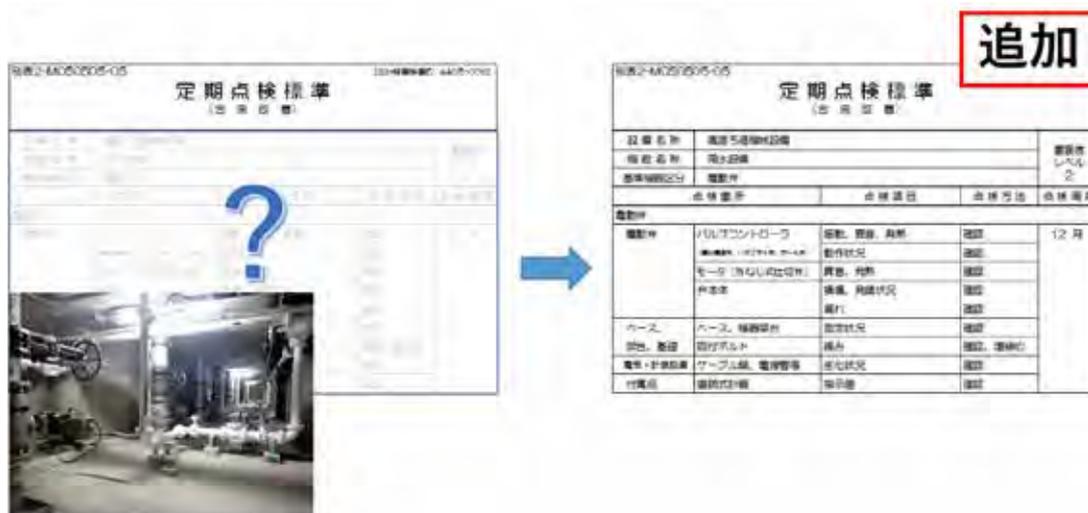
図5 点検内容の追加例 (高速ろ過設備一式)

次に、全ての機器に関して、点検標準で定めている各機器の点検箇所とS<sup>3+</sup>に登録された機器の各部位とが対応するように点検内容等を再度整理した（図6）。整理にあたり、機器の各部位に対する点検項目及び点検方法は、S<sup>3+</sup>を準用することに加え、各機器の取扱説明書を参照し、情報の選別と整理を行った上で、点検内容に追記し

た。これにより、S3+との整合を図ると共に点検標準の充実を図った。

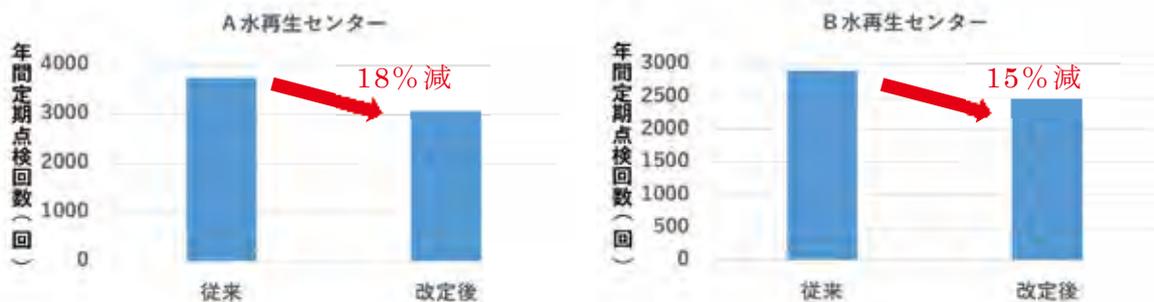
図 10 点検標準改定前後の定期点検回数比較

次に、定期点検周期の変更が、現場での 1 年間当たりの定期点検回数にどの程度の影響を与えるかを評価するために、S<sup>3+</sup>に登録されている機器台数を基に、2 機場を対象として新旧の定期点検周期に基づく定期点検回数を比較した。

その結果、A 水再生センターでは定期点検回数が 18%減、B 水再生センターでは 15%減となることが確認できた（図 10）。

- ・点検周期について、基準設定の考え方を明確化した。
- ・S<sup>3+</sup>に登録されている「故障情報」を分析し、脆弱部位の有無の分析結果も加味することで、適切な周期となるように見直した。その結果、機器種別全体の約27%において点検周期を延伸した。一方で約1%に当たる3種類は、点検周期を短縮した。

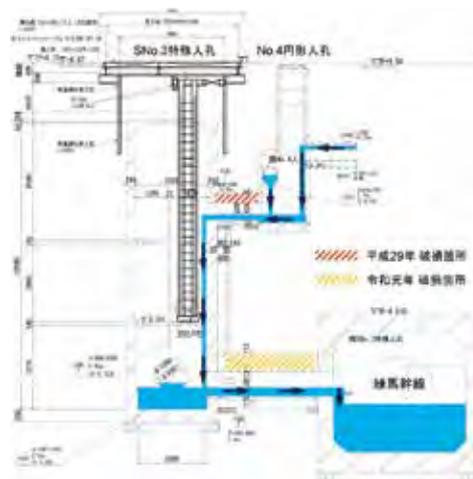
図2 管渠破損箇所図

平成29年5月22日に幅3m×高さ3m×深さ2mの陥没事故が発生した。調査の結果、既設 No.4 円形人孔（以下、「既設 No.4 人孔」という。）と既設 SNo.3 人孔に接続する管渠φ900(HP)が腐食により破損し、管渠内に土砂が流入したことが原因であることが判明した。

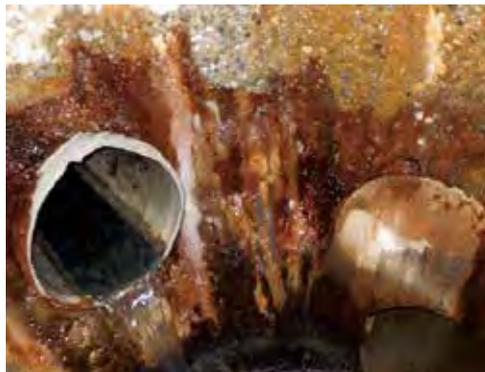
写真1 既設No.4人孔

2点目は、人孔内の高落差である。既設No.4人孔から既設SNo.3人孔（以下、「既設当該人孔」という。）に流入する際、約7.5mの高落差（副管なし）となるため、下水の流動が激しく乱れ、攪拌されることにより下水中（液相部）で生成した硫化水素が空气中（気相部）に拡散され、高濃度の硫化水素ガスが発生し、コンクリートの劣化が進行しやすい環境であるとした。

これらの現場環境より、当該箇所は著しい腐食環境であることから、破損した管渠に加え、将来的に既設当該人孔の破損も懸念された。写真1に既設No.4人孔、写真2に既設SNo.3人孔内部の写真を示す。このようなことから、令和2年度から抜本的な人孔改良の検討に入った。

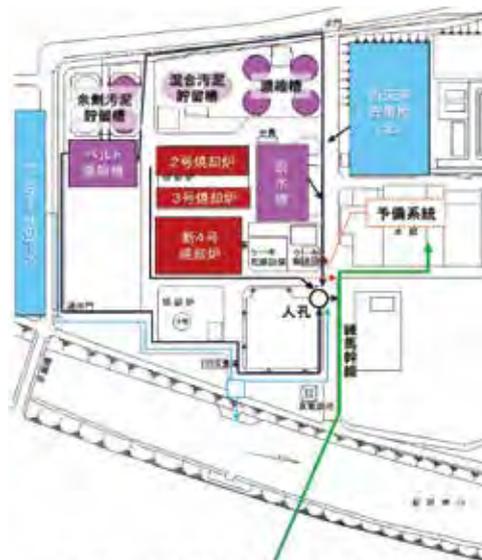
図3 汚泥処理系統管網図

前述1.2の通り、既設SNo.3人孔は汚泥処理過程で生じる下水が流入する排水系統の最下流に位置する。当センター汚泥処理系統管網図を図3に示す。既設人孔の北、西及び南側より、各系統からの下水が集水された後、練馬幹線に流入している。

特に西側より流入する焼却炉（全炉）からの排水は、平常時で約0.4m<sup>3</sup>/sと流量が多く、硫化水素濃度も高いため、既設当該人孔施工時は、焼却炉（全炉）の全停止が必要とされたが、施設の運用上、長期間の施設停止は不可能であった。また、前述の1.2.1より既設当該人

孔を含めた、コンクリート構造物の腐食が著しい要因に、脱水分離液と洗煙排水が合流することとした。

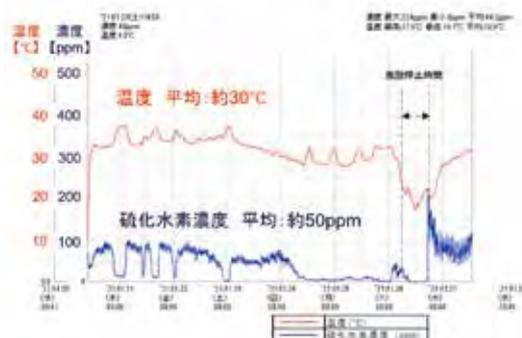
図4 人孔内の温度と硫化水素濃度

本工事の設計委託により、既設当該人孔内の硫化水素ガス濃度を測定した結果、年間平均硫化水素ガス濃度が50ppm以上、腐食速度で概ね7mm/年以上の腐食環境I類に該当すると判明した。図4に既設当該人孔内の温度及び硫化水素濃度を示す。本工事において新たに設ける2つの人孔（以下、「新人孔」という。）躯体の設計に際し、防食D種に適用可能な塗布型ライニング工法及びシートライニング工法等の採用を検討した。

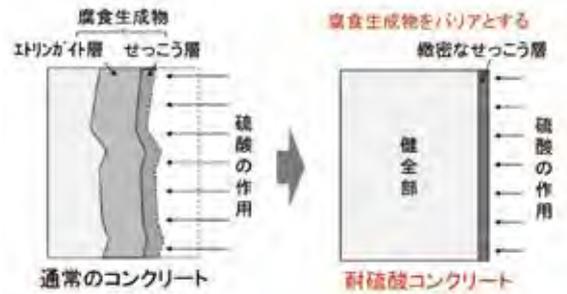
図 7 耐硫酸性のメカニズム

本材料で使用した耐硫酸性付与材の効果の概略図を図 7 に示す。通常のコンクリートは硫酸と接触するとペーストが溶解し、腐食生成物として表面にパテ状の脆弱なせっこう層が生成される。その後、ペーストの溶解と脆弱化により骨材が脱落し、表面が後退する。耐硫酸コンクリートにおいても硫酸が接触した際にせっこう層が生成されるが、耐硫酸性付与材の効果により、生成したせっこう層が曝露面と平行に成長して隙間なく表面を覆い、緻密なバリア層を形成するため、劣化速度を大幅に低減することができる。また、一度形成したせっこう層は、天災等の事由により剥落しても、新たなコンクリート面に硫酸が接触すると再びせっこうのバリア層を形成する。この繰り返しにより腐食の速度を低く抑えながら耐硫酸性を発揮し続けることが可能となっている。

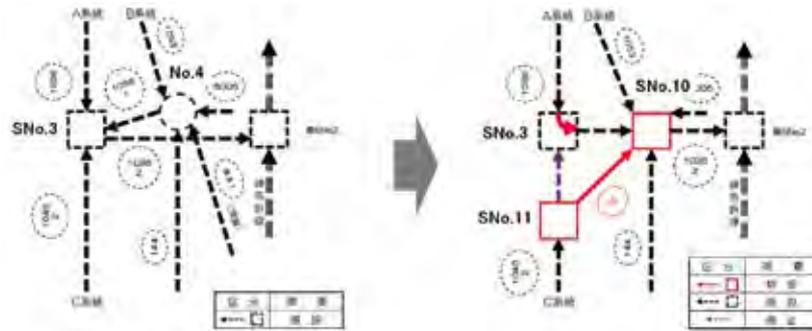
図 9 工事の概略図

本工事の概略図を図 9 に示す。本工事は、立坑構築前に、側圧軽減及び地下水の流入を防止することを目的とし、高圧噴射攪拌工法 (CJG 工法及び V-JET 工法) にて地盤改良工を実施した。その後、既設 No. 4 人孔を撤去し、練馬幹線に接続する管渠 1036-2 路線に SNo. 10 特殊人孔、既設 SNo. 3 人孔に接続する管渠 1045-2 路線に SNo. 11 特殊人孔を新設し、この人孔間を結ぶ管渠 φ 800 を鋼製さや管推進工法 (ベビーモール工法) にて布設した。また、腐食が著しい既設 SNo. 3 人孔は、北側より流入する管渠 1036 路線の流路を確保するため、SNo. 3 人孔内に FRPM 管を布設した後、流動化処理土を充填し、人孔としての機能を廃止した。

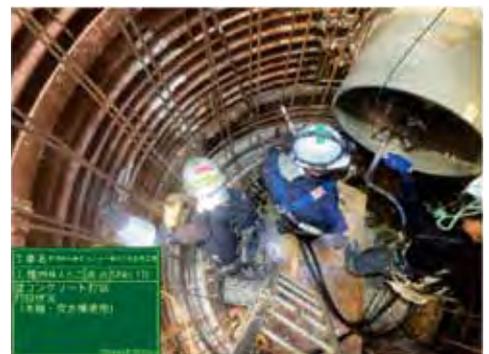
写真 4 コンクリート打設状況

耐硫酸コンクリートはその特性上、高流動コンクリートとしての扱いが必要であった。高流動コンクリートは自己充填性があるため、打設時のバイブレータ等による締固めは原則不要である一方、材料の粘性が高いため、打設中に巻き込んだエントラップドエアはコンクリート中から抜けにくく、そのまま気泡として残りやすいという性質がある。このため、耐久性に影響する鉄筋かぶり部のコンクリートにおいては、突き棒や木槌を用い、エントラップドエアの除去を行った。突き棒を使用したコンクリートの打設状況を写真 4 に示す。

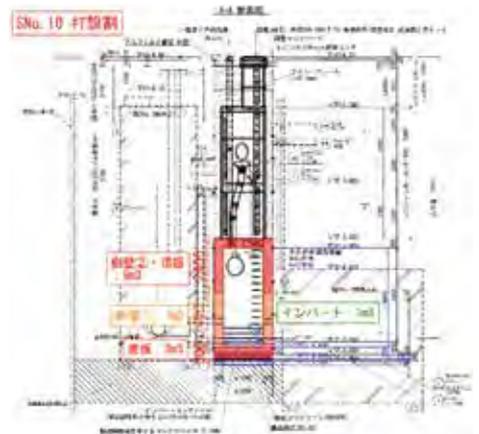
図 10 SNo. 10 人孔の打設割

自由落下高さについて、通常コンクリートは 1.5m 以内となっているが、高流動コンクリートの自由落下高さは 5m まで<sup>5)</sup>とされている。しかし、落下高さが大きくなると、型枠に想定以上の衝撃荷重がかかり、飛散したコンクリートがせき板に付着し、色むらや剥離の原因となる。また、高流動コンクリートの充填性は、コンクリートの自重による流動を前提としているため、落下による広がりや巻き込みの可能性が高い。前述のとおり、材料粘性の高い高流動コンクリートは、打設中に巻き込んだエントラップドエアがコンクリート

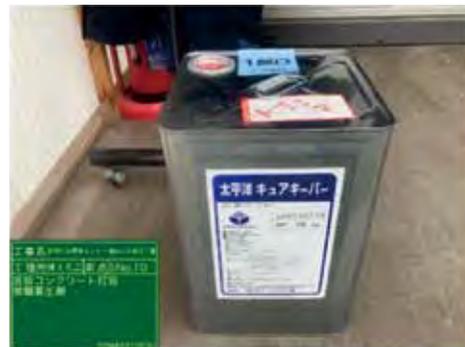
写真7 被膜養生材

高流動コンクリートの大きな特徴として、ブリーディング水が少ないという点がある。この特徴により、仕上げがしにくいことに加え、表面が乾燥しやすく、初期の収縮ひび割れが生じやすいことから、コンクリート表面からの水分蒸発を防ぎ、散水養生ができるようになるまでの繋ぎの養生を行う目的で、被膜養生剤を使用した。被膜養生剤を**写真7**に、散布状況を**写真8**に示す。これにより、コンクリート表面の乾燥に起因する打設直後のプラスチック収縮ひび割れを防止することができ、作業員の仕上げのしやすさも向上し、施工性を高めることにも繋がった。

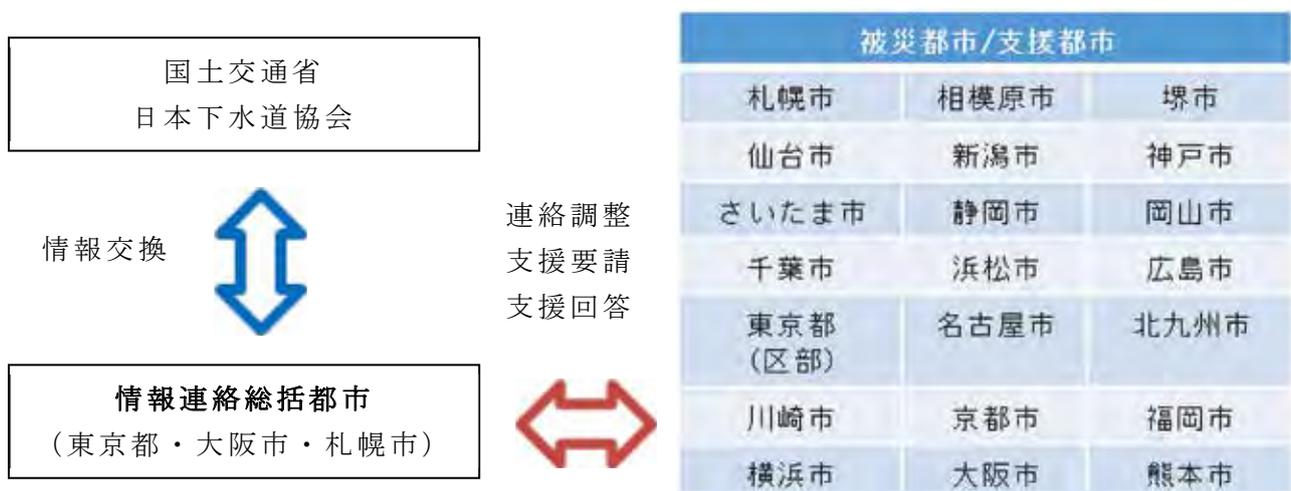
図 1. 大都市ルールの連絡体制

大都市ルールの情報連絡体制を図 1 に示す。大都市間の連携の取りまとめとして、情報連絡総括都市を設置する。情報連絡総括都市の役割は、被災都市から被害状況等を収集し、他都市に情報共有するとともに、支援都市の割振りを判断する。

情報連絡総括都市は被災エリアにより、東京都か大阪市、札幌市が担うことになる。北海道・東北、中部、近畿エリアの大都市が被災した場合は、東京都が情報連絡総括都市となり、関東、中国・四国、九州エリアの大都市が被災した場合は、大阪市が情報連絡総括都市となる。また、南海トラフ地震等の大規模な地震により、東京都と大阪市が同時被災した場合は、札幌市が情報連絡総括都市となる。

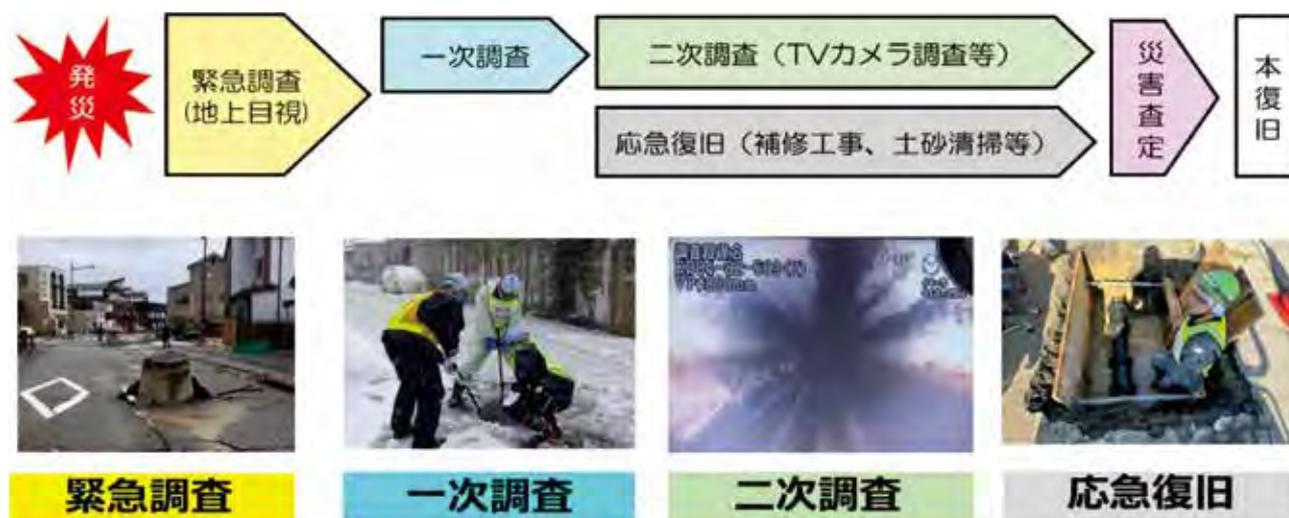
図 5. 災害復旧支援のフロー

災害復旧支援の内容を図 5 に示す。まず、地上から被害状況を目視で確認し、二次被害となる原因を発見する緊急調査を行う。次に、マンホール蓋を開け、二次調査の必要性を判断する一次調査を行う。二次調査の必要箇所については、テレビカメラ調査を行い、災害査定に必要な資料を収集する。また、必要に応じて、溢水箇所の解消や陥没の仮復旧等の応急復旧を行う。災害復旧支援の主な内容としては以上となる。

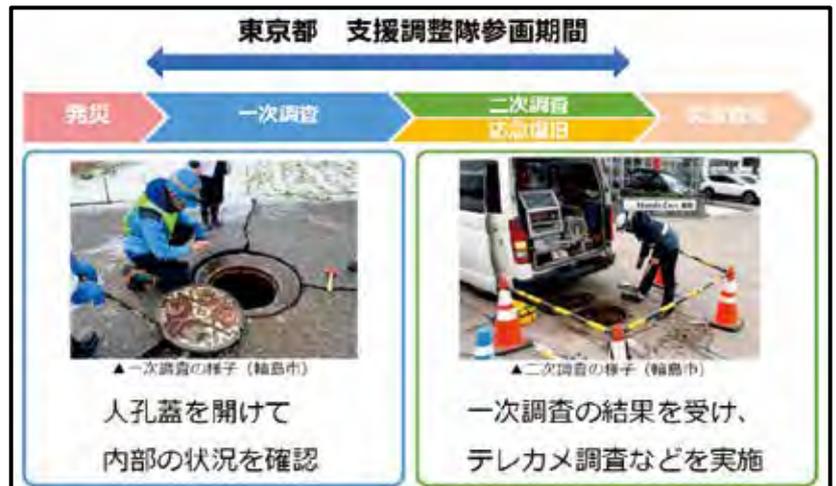
図4 災害復旧の流れ

支援調整隊の活動を説明する前段として、災害復旧全体の流れを示す。発災から災害査定までの大まかな流れは(図4)に示したような流れとなる。

東京都が支援調整隊としての活動は一次調査から二次調査までの期間であった。支援調整隊として行った進捗管理や支援班の調整について以下に示す。

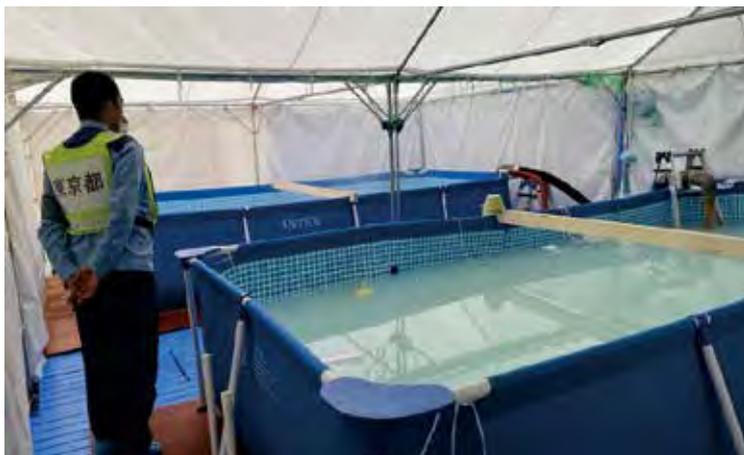
図5 ホテル「こうしゅうえん」仮設風呂設置状況

この問題については、日本下水道管路管理業協会が中心となって対応を行い、東日本大震災でも実績のある仮設風呂を用意するとともに、ボイラー車、給水車、発電機を現地に配置した。これにより、こうしゅうえんを調査班向けの宿泊施設として整備することができた。(図5) 結果として、調査班の移動時間削減に寄与した。

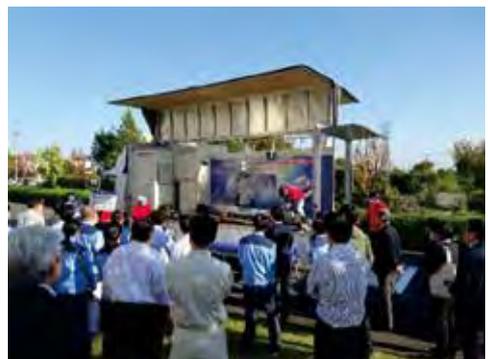
写真 3 管きよ更生工法講習会

市町村の管理する公共下水道において、布設後 50 年を経過する管きよの割合は 20 年後には約 60% を占め、老朽化が進んでいくことから、管きよ老朽化対策工法の一つである管きよ更生工法について、民間事業者を招き、講習会を開催している。講習会では、工法の解説に加え、デモ施工による実演を行った。デモ施工では、製管工法と反転・形成工法の 2 つの工法を紹介し、一連の施工手順について解説を行うとともに、市町村職員の疑問に対して個別に回答することで、工法の特長等に関する理解の促進を図った。

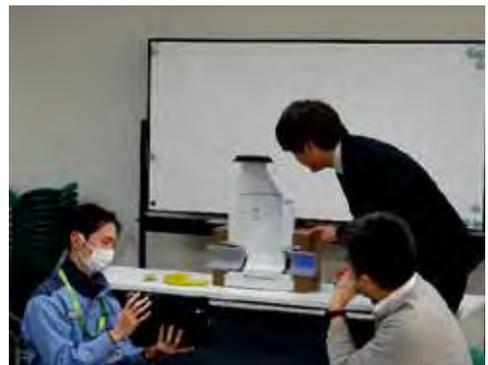
写真 4 災害対策講習会

また、大規模災害の発生に備え、災害復旧の知見を身につけるために、災害対策に関する講習会を実施している。講習会では、災害復旧の手順や点検調査方法、査定設計上の留意点等について、他都市への支援事例も交えて詳しく解説した。併せて、民間事業者を招き、既設人孔耐震化工法や更生管人孔接続部耐震化工法、非開削人孔浮上抑制工法の 3 工法について工法概要を解説し、人孔模型を活用しながら地震対策効果や施工手順に関する理解の促進を図った。

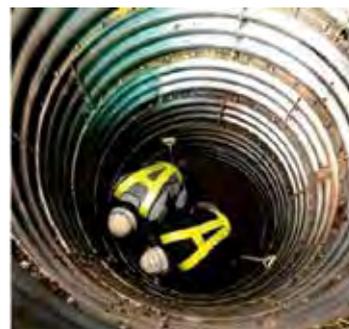
図7 ケース1イメージ

日中は交通開放しなければならないという条件では1日の作業時間内で掘削、山留3.5m分撤去、道路の仮復旧まで完了させることが困難であった。そのため、新たな路面覆工の設置が必要となり、騒音、振動による地元住民への負担が大きくなることが想定された。また、山留撤去のための掘削は、本現場ではライナープレートと路面覆工を併用する工法が最適な工法であったが、その作業に140日程度要することから、街路事業の工程に遅れが生じることが想定された(図7)。

上記の工法比較を道路管理者に提示し、協議を重ねたことで、GLから2.5mの撤去(ケース2)で了承を得ることができた。

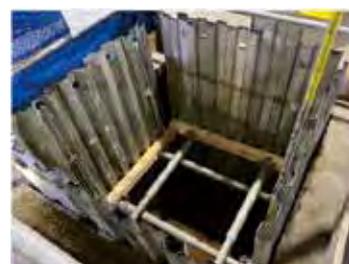
図8 ケース2イメージ

軽量鋼矢板建込工法で施工する案を検討した。この場合、1日の作業時間内でGLから2.5mまで撤去可能であり、路面覆工が不要となる。また、施工日数も約20日程度で実施可能となる(図8)。

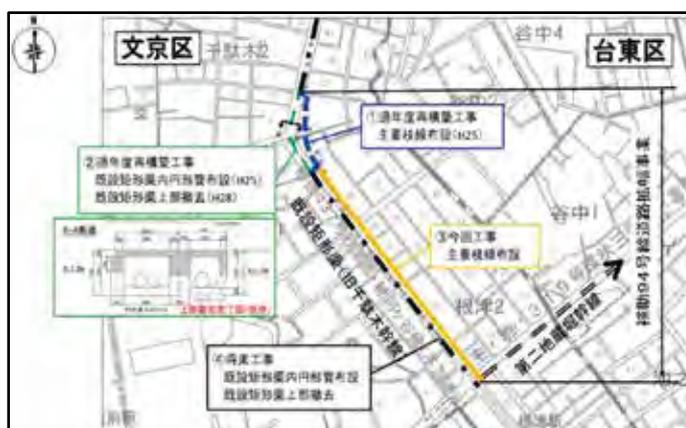
図 1 補助 94 号線道路拡幅事業全体図

補助 94 号線道路拡幅事業は都道不忍通りにおける道路拡幅事業であり、第六建設事務所が管轄している。この道路拡幅事業に併せて各企業の浅層埋設を解消するために、既設矩形渠の上部撤去、それに先立つ主要枝線の布設を北部下水道事務所にて行う。

また、既に北側では H25 に主要枝線(図 1 上の青色)の布設、H28 に既設矩形渠上部撤去(図 1 上の緑色)が完了している。

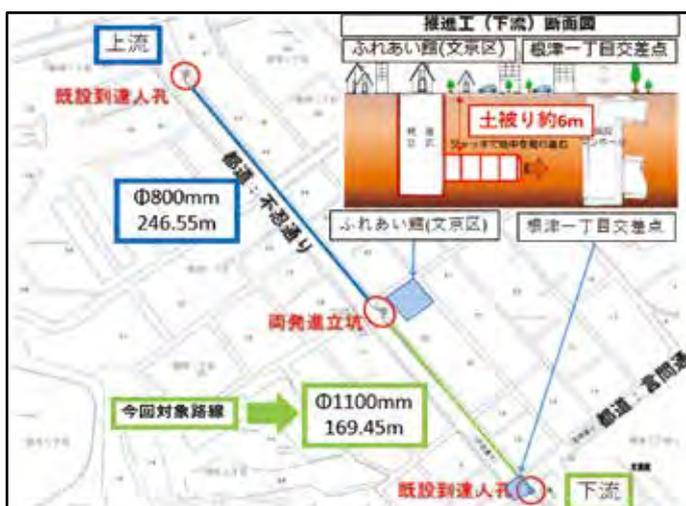
図 2 工事概要図

文京区が管轄している、ふれあい館前に両発進立坑を設置し、上下流合わせて約 400m の下水道管を拡幅される歩道部に泥濃式推進工法にて布設する工事である。

また、今回の内容である支障物撤去型推進工法に変更した路線は(図 2 上の緑)で記載している下流側の路線であり、令和 6 年 10 月に人孔まで到達し施工が完了している。

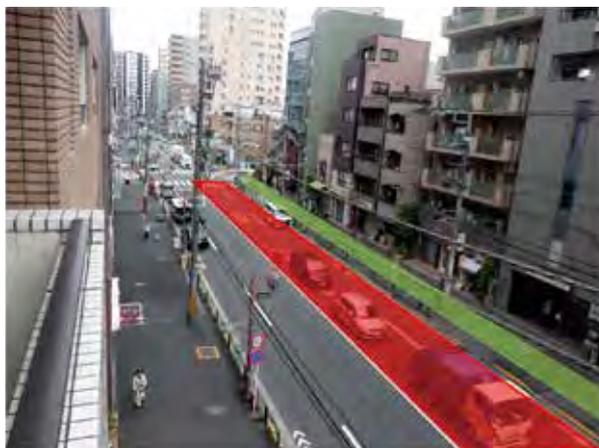
図3 メトロの残置物及び旧千駄木幹線(赤)

工事箇所は、中高層ビルとメトロの残置物及び旧千駄木幹線と民地に挟まれた歩道部であり、限られたスペースに推進管を布設する必要があった。また、当該歩道部は事業用地であるため、旧民地箇所も施工範囲にかかることから予測できない残置物がある可能性が高かった。

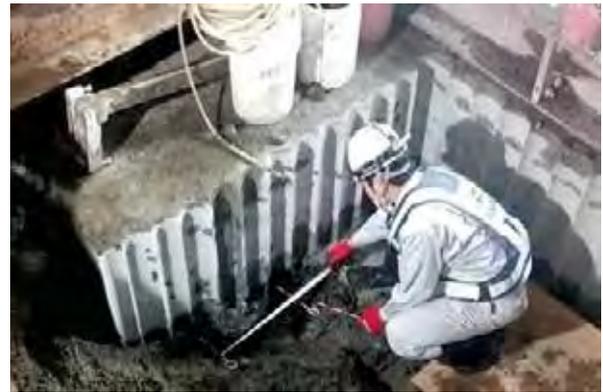
図 6 発進立坑築造時に予期しない残置物

推進工に先立ち、両発進立坑を文京区が管轄しているふれあい館前に築造したが、この立坑を築造する際に(図6)のような巨大な残置コンクリートが発見された。区役所や道路管理者に確認しても把握していないため、設計段階で事前に当該残置物を想定するのは困難であった。当該残置物は、想定になるが恐らくふれあい館を築造する際に使用したクレーンの基礎コンクリートと思われる。

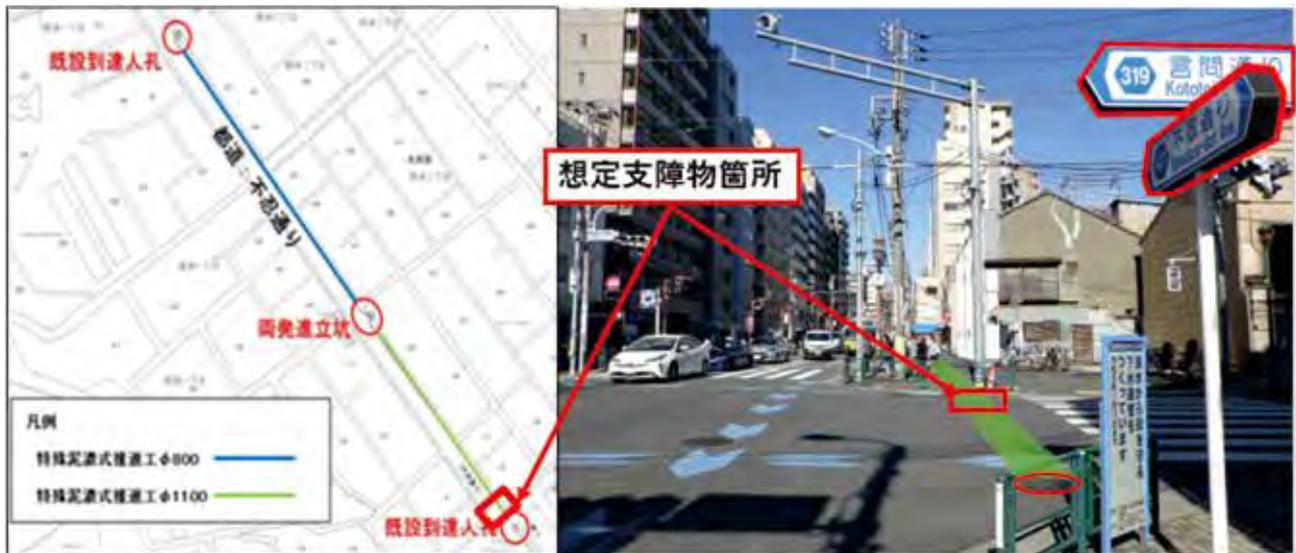
図 7 想定支障物位置図

不明な残置コンクリートが発覚したことをきっかけに、再度他企業協議等を入念に行い懸念点が無いかを確認した。言問通り（都道）と不忍通り（都道）の交差点に、NTT マンホールが埋設されているのは、当初より把握していたが、規模が大きいため築造時に使用した仮設構造物が残置されている可能性があるのではないかと想定した。仮に、支障物があり推進機が衝突した場合、不忍通り（都道）と言問通り（都道）の交差点であることから交通機関に多大な影響を与えてしまうことになる。

そのため、追加で試掘を行い想定支障物の有無の確認を行った。

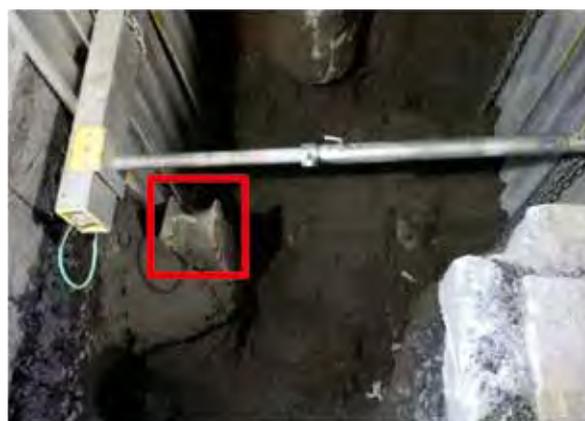
図 9 試掘時に H 鋼を確認

（図 8）において、想定通りに NTT マンホール築造時に残置されたと思われる H 鋼が確認された（図 9）。今回は、GL-2m 程度までの試掘であることから H 鋼の最深部が不明のため、推進線形への干渉が懸念された。また、仮に支障物が推進線形上にあった場合、施工が止まってしまうため、事前に支障物を撤去する必要がある。しかし、当該箇所は不忍通り（都道）と言問通り（都道）の交差点であることから、作業帯の設置が困難であり支障物を開削により撤去することが現実的でないため、推進線形への影響の有無について確認する調査を行った。

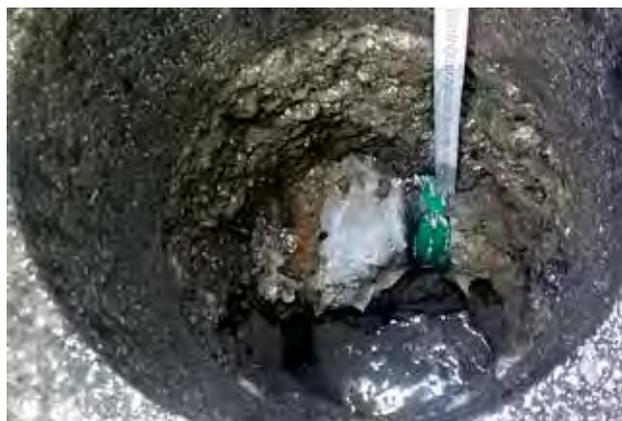
図10 ウォーターホールズ工法掘削時に埋設管が露出

埋設企業者を集い現地立会のもとマーキングを行い、施工を行ったが（図10）のように埋設管が露出することがあった。しかしウォーターホールズ工法にて掘削を行っているため、埋設管に損傷も無く、施工ができた。最終的には、ウォーターホールズ工法にて約GL-10mまでの掘削を行い、鉛直磁気探査の調査も完了した。

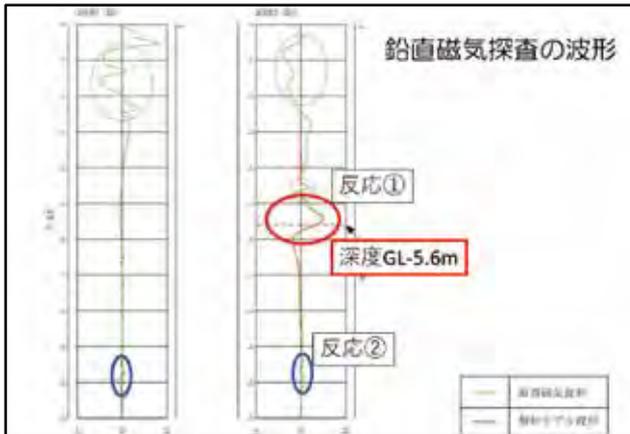
図 11 鉛直磁気探査の波形

（図11）右側の波形図が支障物に近い箇所での鉛直磁気探査の結果である。波形の代わり目が金属物の有無の境界となるが、H鋼の最下端部と思われる箇所については反応①と赤丸で囲んだ箇所の通り、波形の変化が顕著に見られた。（図12）のように、推進の線形と重ね合わせると、支障物の想定最下端部がGL-5.6mで、マシン外殻の土被りがGL-6.2mなので、机上では約0.6mの離隔があり当たらないことが想定されるが非常に近接する結果となった。

また、（図11）の反応②と青丸で囲んだ箇所にも若干の反応もあるため、H鋼以外の支障物の可能性もあり、確実に支障物に当たらないと断定するのは困難であった。
