**東京都下水道局**

**技術調査年報**

**Vol.48**

**Annual Report on Technical Research & Development  
Bureau of Sewerage , Tokyo Metropolitan Government**

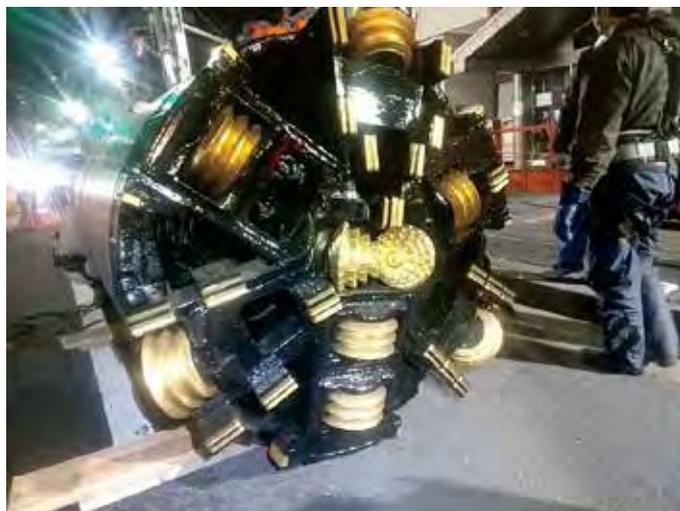
図 13 ミリングモール工法の推進機面盤

調査の結果を踏まえて、当初設計で採用したツーウェイ工法では支障物を撤去することができないため、支障物撤去型推進工法への変更を検討した。支障物撤去型推進工法の選定にあたり、Do-jet 工法とミリングモール工法の 2 種類を比較し、道路拡幅事業への影響を最小限に抑えるため、本現場ではより短期間で施工が可能なミリングモール工法を採用した。

ミリングモール工法にて推進を發進し、実際に金属支障物にぶつかったため、低速（0.1mm/分）で切削を行った。金属支障物の破碎距離は418mmであるが、カッターヘッドの長さ分（470mm）も切削する際に低速で行う必要があるため、合計した888mmを低速推進で行い、破碎期間は28日間かかった。（図14）に記載しているのは、破碎した金属破片を採取している状況であり、マシン内部にて円形の磁石を排泥された土砂に入れ、水で洗うと切削された金属物を確認することができた。

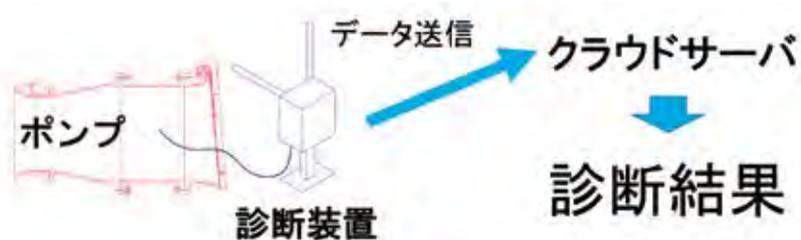
図8 診断装置 模式図

3つ目は、取得した運転データを解析し、ポンプの劣化状況や故障の予兆を診断する診断装置の導入である。診断装置は、図8に示すようにデータをクラウドサーバに送信すると、インターネット上で解析を行い、

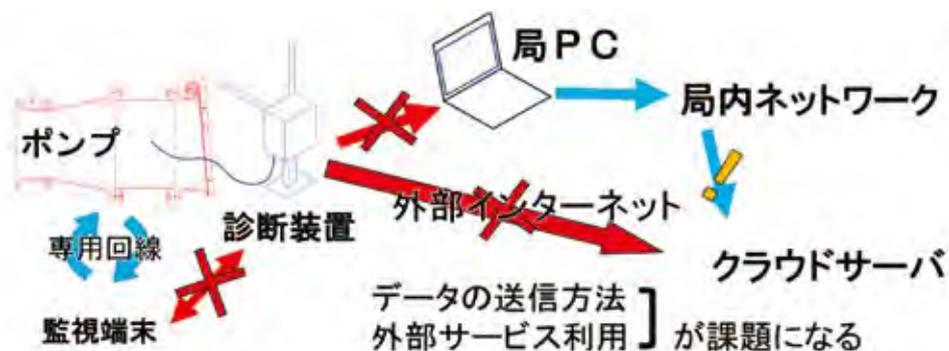
図 10 検討により不可となった送信経路

入にあたっては、更なる課題があった。診断装置でデータを分析するためには、外部インターネット上のクラウドサーバにデータを送る必要があるが、セキュリティ上の観点から、その送信経路に工夫を要した。本来、この分析システムは、センサにより記録したデータを直接クラウドサーバに送信し、解析結果をインターネット
