# 1-3-1 稼働中の放流渠における耐震補強工事の仮設計画について

## ～止水困難な高級処理水放流渠吐口のドライ化～

建設部 土木設計課 中村 颯一郎  
 (現 流域下水道本部 技術部 工事課)

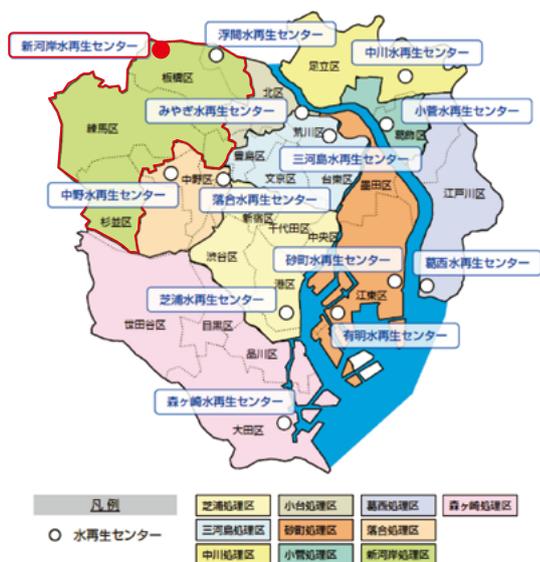
図 1 水再生センターの配置と処理区

対象施設である新河岸水再生センター（処理能力 670,000m<sup>3</sup>/日）は板橋区に位置し、浮間幹線・練馬幹線・蓮根幹線から流入した下水を水処理施設で処理し、放流渠より新河岸川へ放流する施設である（図 1、図 2）。

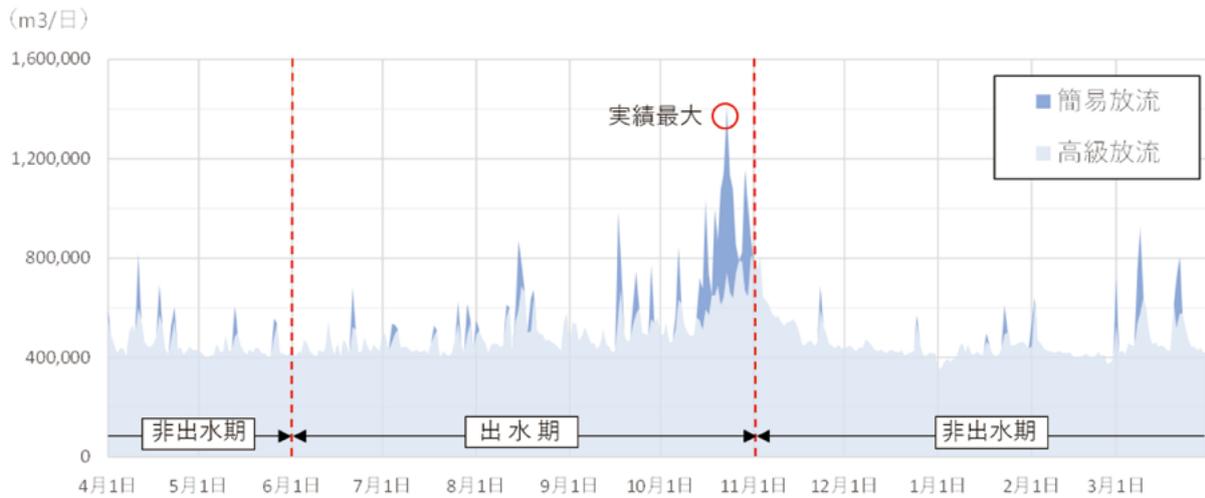
図 4 平成 29 年度 放流量実績※<sup>1</sup>

次に、施工時期の検討を実施した。平成 29 年度の実績放流量を図 4 に示す。6 月～10 月を出水期、11 月～翌 5 月を非出水期と設定し、時期による放流水の特徴を確認した。非出水期の最大放流量は 1,000,000m<sup>3</sup>/日、出水期の最大放流量は 1,400,000m<sup>3</sup>/日、簡易放流施設稼働率は、非出水期に約 10%、出水期に約 30%である。このことから、出水期は放流量が多いことに加え、降雨・台風等により放流量が不定期に増加（簡易放流を実施）するリスクが高いことが確認できた。

以上を踏まえた維持管理部署との協議、後述する河川管理上の制約から、本工事の施工時期を非出水期に限定し、片側 1 水路ずつ（2 期）に工事を分割する計画とした。

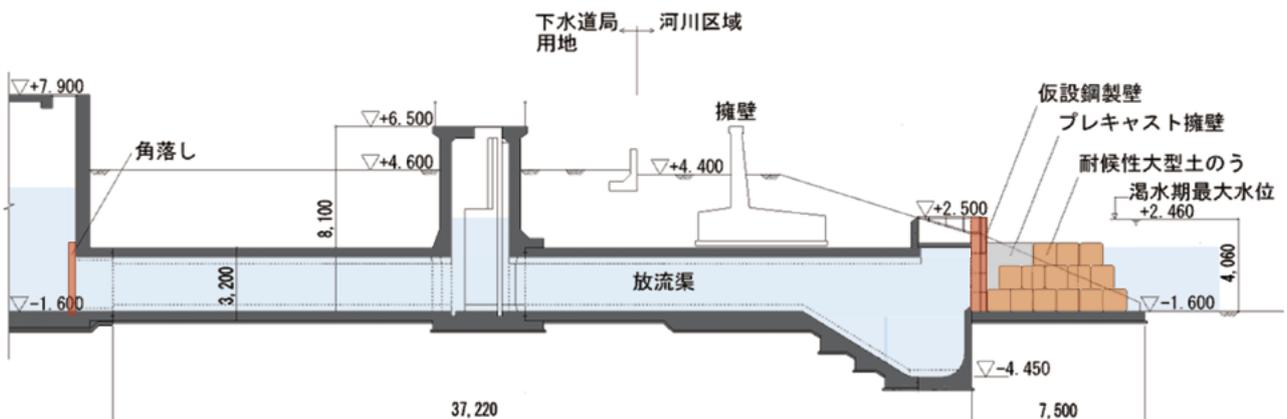
図 5 締め切り計画

施工中の水処理機能を確保した上で、具体的な仮設計画の検討を実施した。検討の結果、放流渠上流側（センター側）の既設角落し受枠を活用して角落しを設置、下流側（河川側）に耐候性大型土のうを設置して対象施設をドライ化する計画とした（図 5）。

下流側（河川側）の仮設計画は耐候性大型土のう、鋼製壁、L型擁壁を用いて河川締切を実施する計画とした（図5）。

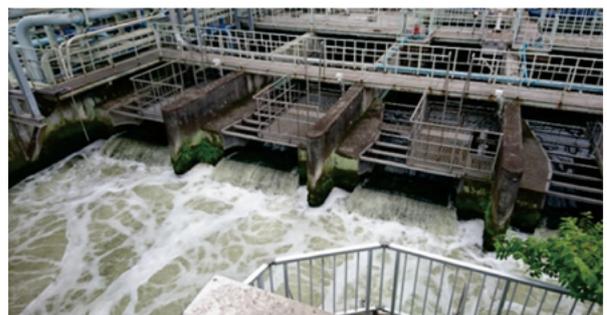
図 6 作業箇所上流側の様子

流速の速い環境下では、潜水士が施工箇所に留まることができず、安全な作業が困難となる。潜水形式により作業可能な流速は異なるが、本件では、フーカー形式の採用を想定し作業可能流速を 1 ノット（約 0.5m/s）以下とした。しかしながら、計算上の水路内流速は最大 1.502m/s となる。加えて、施設上流側の現場確認を行い、現況の流速では潜水作業は困難と判断した（図 6）。

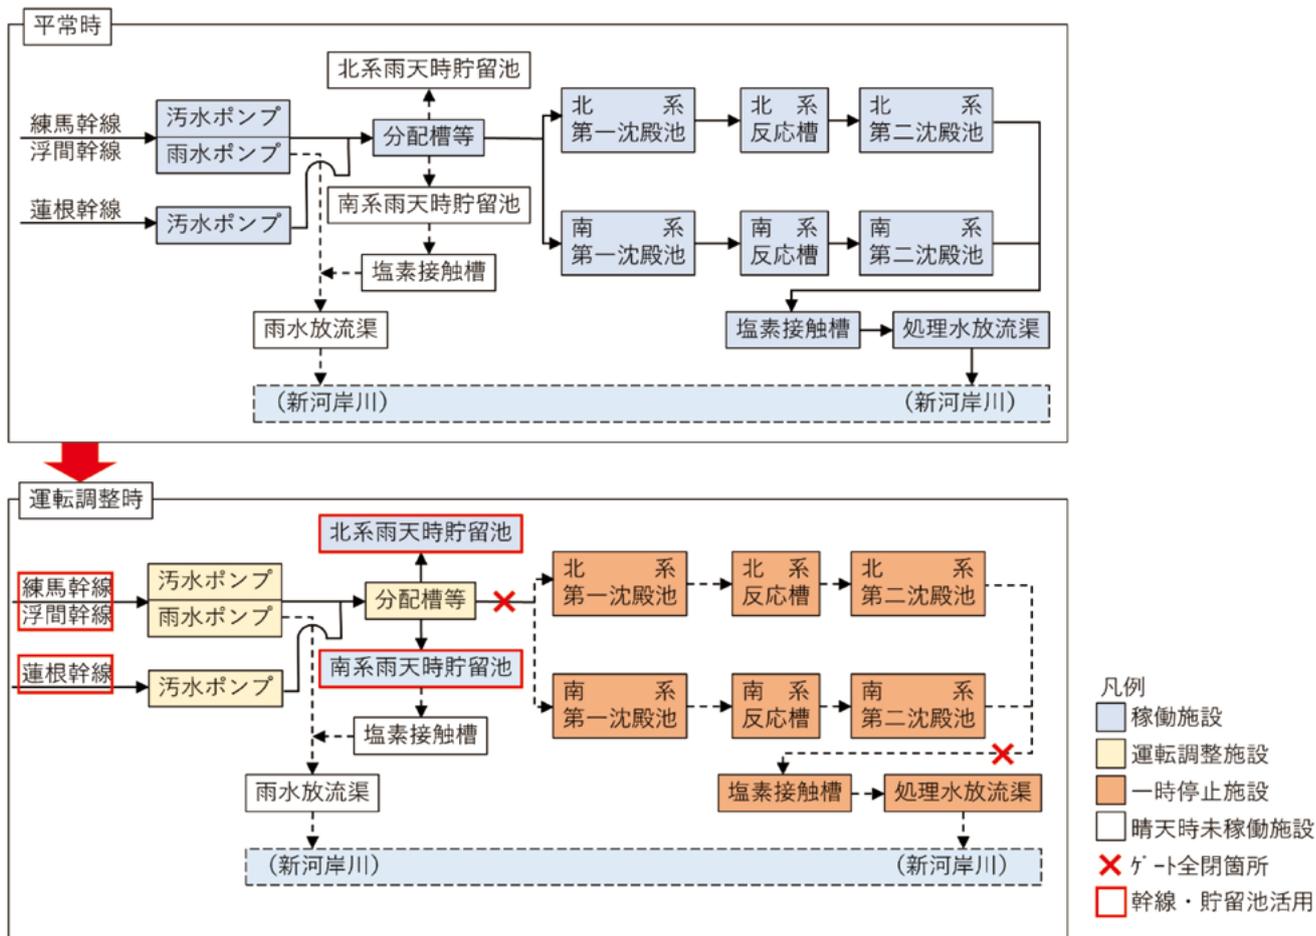
図7 施設の運転調整

放流渠の施設停止を実施する場合、センター内、ほぼ全ての施設に対して、運転調整または全停止が必要となる。本件では、流入幹線・貯留池等を活用して流入下水を貯留し、既設ゲートを閉めて、一時的に水の流れを停止する運転調整を実施した。(図7)

運転調整にあたり、検討項目は多岐に渡る。主ポンプ室のポンプ運転台数を減らしてセンター内に流入する下水を減らし、貯留池の容量と流入水量から施設停止可能な時間を見極める必要がある。加えて、分水槽等でゲート操作を行い、流入先を貯留池へ切り替える作業、第一沈殿池・反応槽・第二沈殿池等のほぼすべての水処理施設を一時停止する作業、汚泥処理設備を一部停止する作業が必要であり、水処理への影響を評価しつつ入念な作業計画を立案することが必要となる。

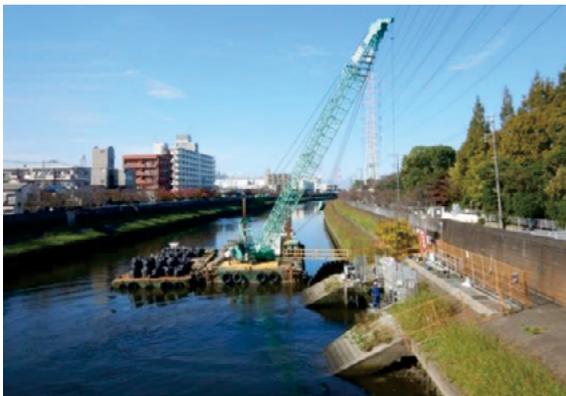
図8 河川作業状況（令和3年11月）

また、河川区域内の作業に係る次のような制約もあった。本件は、新河岸川から50t吊のクレーン船を用いて、放流渠の吐口部分に耐候性大型土のうを積上げる設計とした（図8）。河川区域内作業の検討に伴い、作業時期の制限、耐候性土のうの積上げ段数の上限、河積阻害率の上限等の制約があった。河川管理者との協議を経て、作業時期は非出水期に限定、耐候性大型土のうの積上げ段数は3段<sup>\*2</sup>、河積阻害率は5%以内を目安<sup>\*3</sup>として仮設計画を立案した（図10）。なお、仮設鋼製壁の締め切り高さは、既往の観測データを集計し、過去5年間の非出水期最大河川水位に設定した。

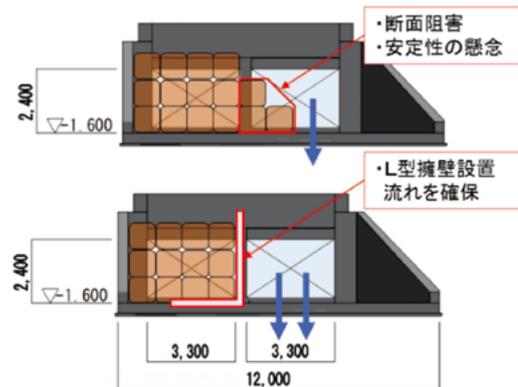
図9 断面阻害に対する工夫

一方、「耐候性大型土のう積層工法」設計・施工マニュアルのとおり、耐候性大型土のうを積上げると、稼働中の放流渠の流れを阻害する課題と耐候性大型土のうが放流水の流体力の影響を直接受け不安定となる課題が生じた。断面阻害を解消しない場合、前述の水処理機能が確保できないことが判明した。このため、本設計では、2水路間にL型擁壁を配置する工夫を行い、耐候性大型土のうへの流体力の影響を低減しつつ、断面阻害を解消し安定性・水処理機能の確保を実現した仮締切計画とした（図9）。

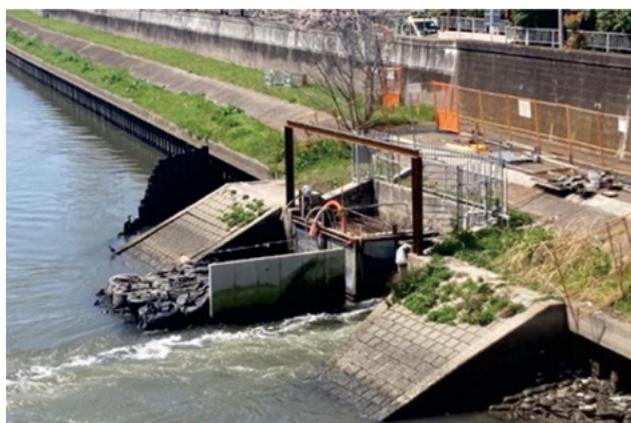
図11 河川締切(令和4年4月)

令和4年度上半期に完了した1期工事で発生した課題と対応を紹介する。1期工事では、非出水期5年間実績の最大河川水位を締切高さに設定し、工事期間中は基本的に十分な締切高さを確保できていた(図11)。しかしながら、令和3年12月に想定していた高さを上回る河川水位が観測され、河川水が耐候性大型土のう、仮設鋼製壁を越流し、施工エリアに浸入する事象が発生した(図12)。この際、再び施工エリアをドライ化するために、施工業者協力の下、追加でポンプ排水を実施する等の手間が生じている。
