## 2-1-1 水理模型を用いた合流改善貯留管の空気噴出事象の再現について

第二基幹施設再構築事務所 設計課 吉原 慧

本稿はその一例である、令和3年9月に発生した「善福寺川流域貯留管」における空気噴出事象について、水理模型による再現実験の結果を報告し、発生要因の考察を行うものである。

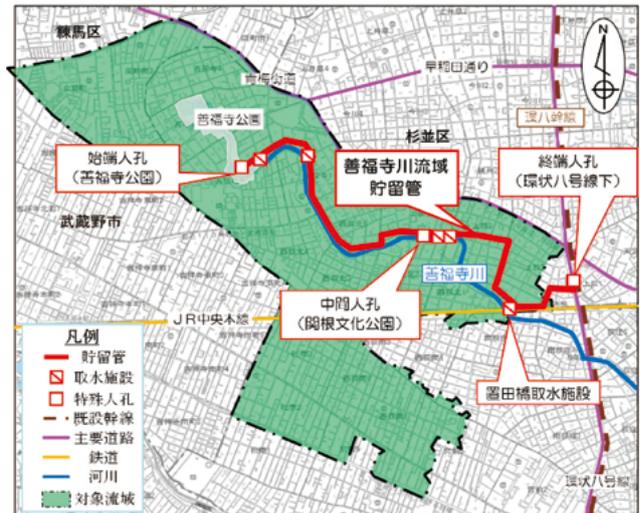
図1 善福寺川流域貯留管案内図  
(令和3年9月時点)

令和3年6月より、合流改善効果を早期に発現させるため、先行整備された貯留管と5箇所の取水施設（図1）を暫定的に供用し、取水及び貯留を行っていた。

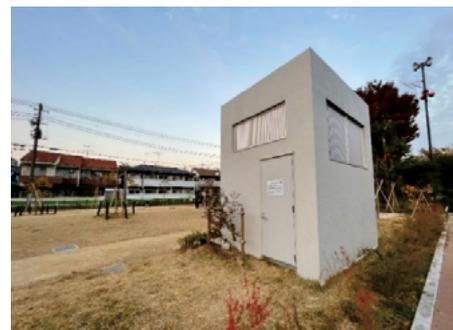
写真1 中間人孔排気施設  
(杉並区立関根文化公園)

貯留管内の排気に関しては、原則的に、中間人孔へ整備された高さ約4mの排気施設（写真1）によってなされていた。

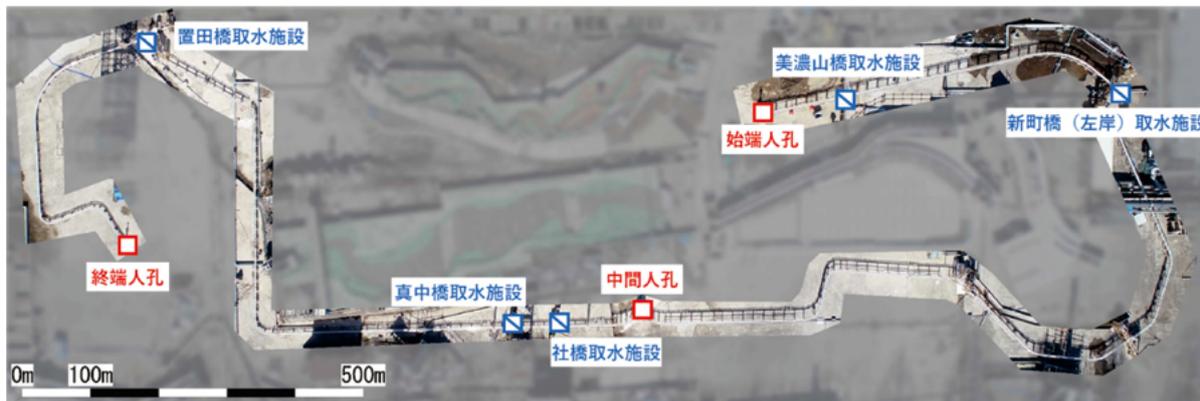
写真2 水理模型全体写真（縮尺は実物換算値）

空気噴出事象を再現するため、本管の全延長と5箇所の取水施設（取水構造及び導水構造含む）の水理模型を製作した。模型縮尺は、管内の動水勾配を再現するため、横断方向1/12, 流下方向1/15.3の歪み模型とし、フルードの相似律に従って検討を行った。なお、実験場の空間的制限等の理由から、実験結果に影響を与えない程度に、湾曲部の増減を行っている。

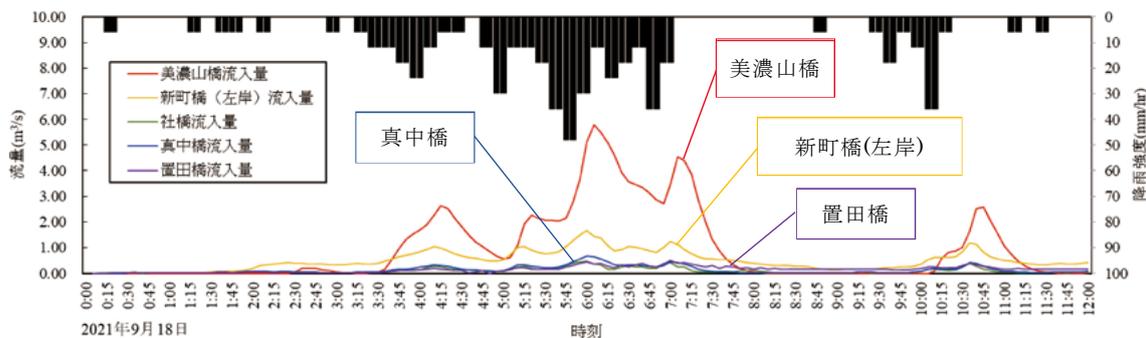
図2 実績降雨ハイトグラフと各取水人孔への流入量

水理模型へ与える非定常流入量は、事象発生時（令和3年9月18日）の降雨に基づく流出解析結果により設定を行った。実績降雨強度及び5箇所の取水施設への流入量の時間変動を図2に示す。

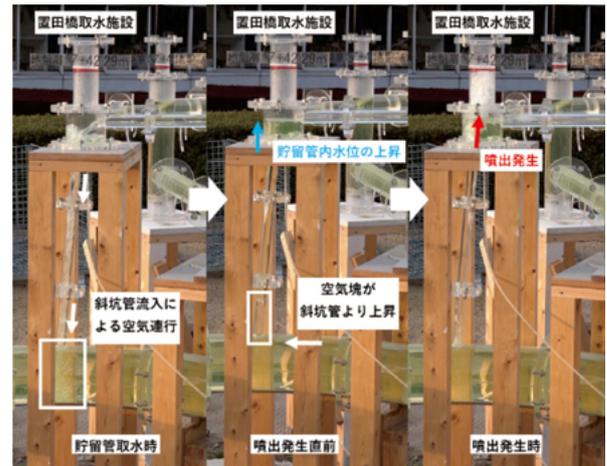
実験の結果、空気噴出が確認された。実験時の置田橋取水施設付近における水と空気の挙動を写真3に示す。

貯留管取水時は、斜坑管による取水に伴い、貯留管内への空気連行が確認された。貯留管が満水となった後も取水が継続した結果、貯留管内水位が急激に上昇し、管内に閉塞された空気塊が上流側から押し出され、激しく噴出する様子が確認された。

写真3 置田橋取水施設における空気噴出

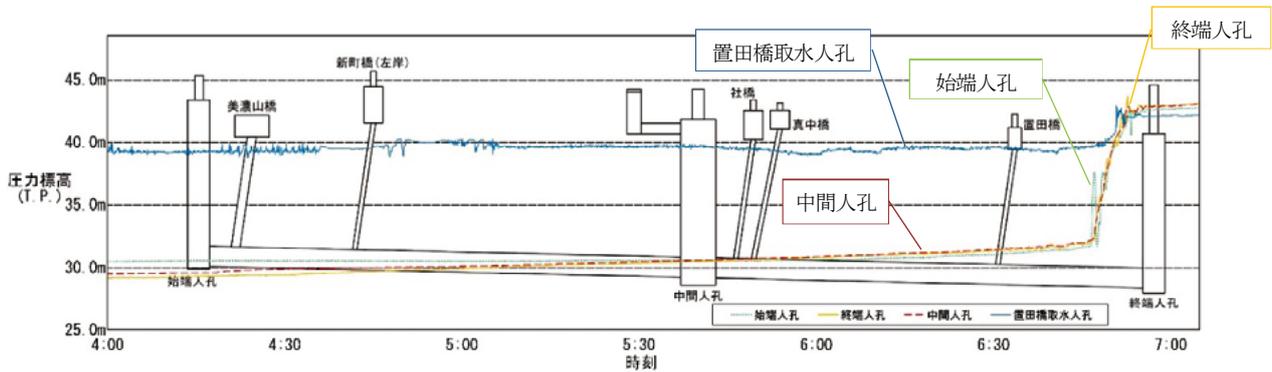
実験中の始端、中間、終端人孔及び置田橋取水人孔の底部における圧力（標高換算値、以下、「圧力標高」とする。）の変動を図3に示す。始端、中間、終端人孔底部の圧力標高は、貯留管が満水となった後、約5分間で10m程度と急激に上昇し、併せて置田橋取水人孔の圧力標高も約2分間で3m程度上昇した。

図3 貯留管縦断位置と各取水人孔底部における圧力変動

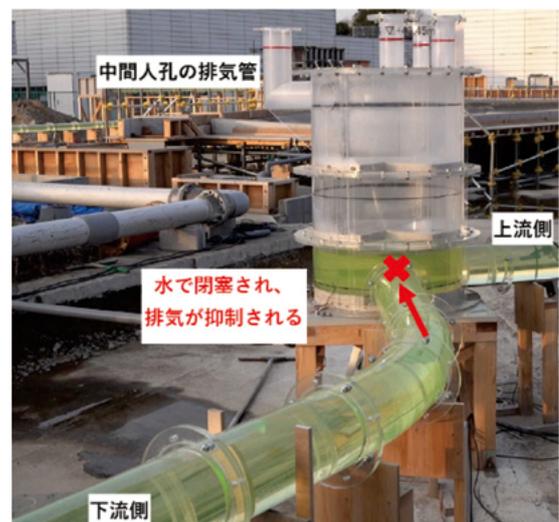
水理模型実験の結果より考察される、噴出事象の発生機序を図4に示す。斜坑管取水により連行された空気は、貯留管内水位が低い段階においては、中間人孔排気施設より排気される（図4・貯留前期）。しかし、貯留管内水位が上昇し、中間人孔の管口が閉塞されることで排気が抑制され、連行空気も管頂部に閉塞、被圧される（写真4、図4・貯留中期）。連行空気の閉塞は、真中橋と置田橋の取水施設間、約900mという比較的長区間で発生するため、大量の被圧空気塊が生じると考えられる。貯留管が満水となった後も取水が継続し、貯留管内水位が急激に上昇すると、貯留管内の圧力も急激に上昇し、大量の被圧空気塊は置田橋取水施設へ押し出され、噴出する（図4・貯留管満水後）。

写真4 中間人孔の閉塞と空気塊の滞留

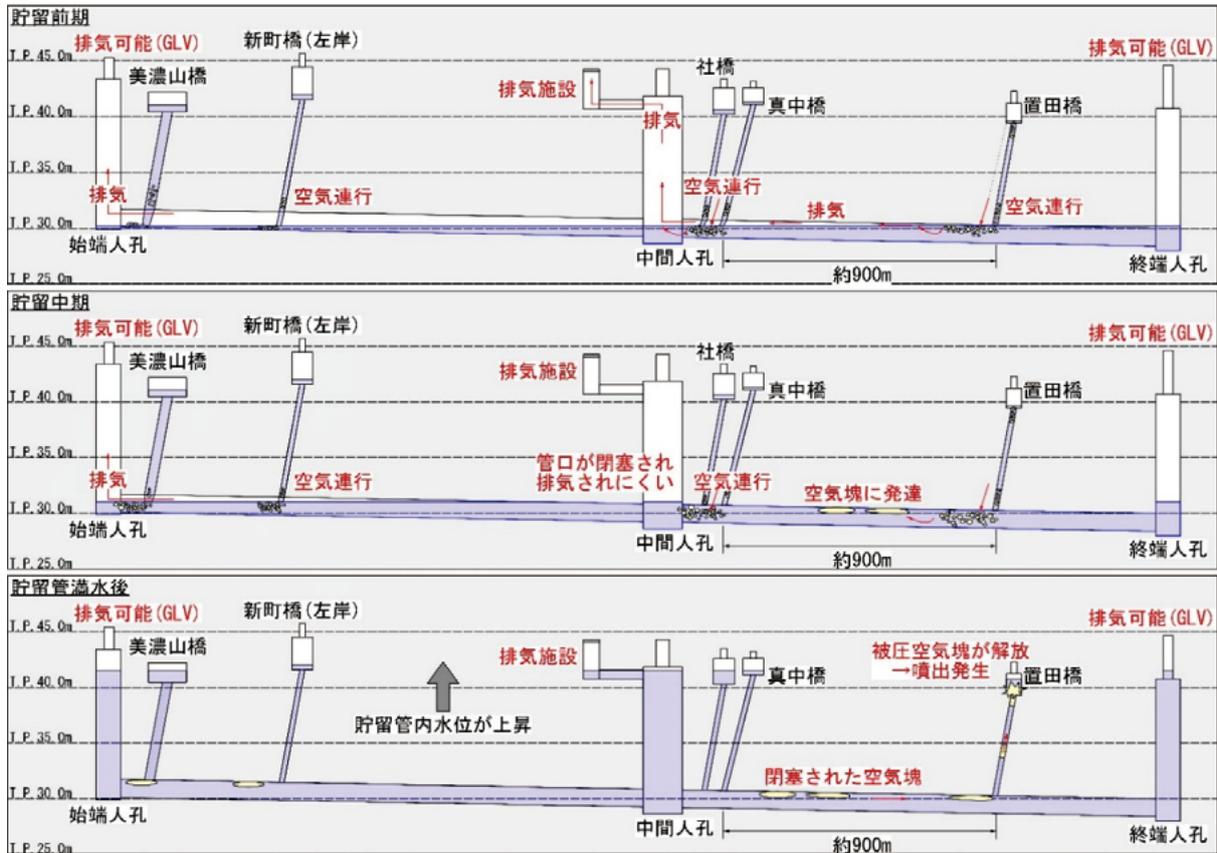
図 4 空気噴出の発生機序

上記発生機序を仮定すると、供用予定の 19 箇所の取水施設の内 5 箇所のみを暫定供用したことにより、置田橋取水施設に排気が集中し、噴出が発生した可能性が示唆される。

本事例のように貯留施設の段階的な整備・供用を行う場合は、各供用段階の貯留施設における水と空気の挙動について、水理模型実験等により、実現象を把握することが重要と考えられる。
