## 2-2-2 佃島ポンプ所急傾斜コンベヤ沈砂捕集の効率化

東京都下水道サービス株式会社 施設部 東部第一センター  
東部第一ポンプ所保全事業所 青柳 詠人

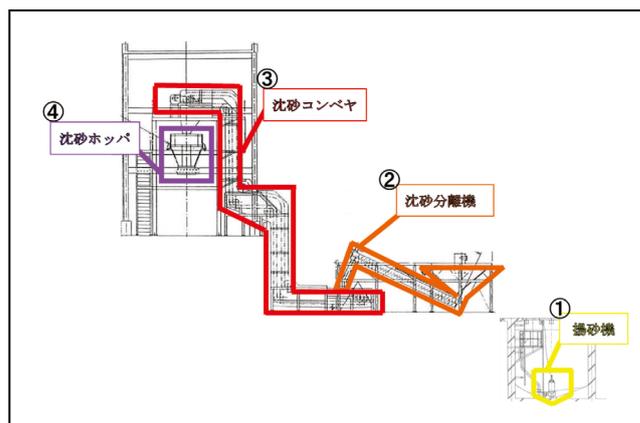
図1 揚砂設備の機器構成

佃島ポンプ所の揚砂設備の機器構成は図1のとおりである。

沈砂池で滞留した沈砂を①揚砂機(水中ポンプ)により吸い上げ、②沈砂分離機にて雨水と沈砂とに分離する。その後、沈砂は②沈砂分離機から③沈砂コンベヤへと乗り継ぎ④沈砂ホッパに貯留される。

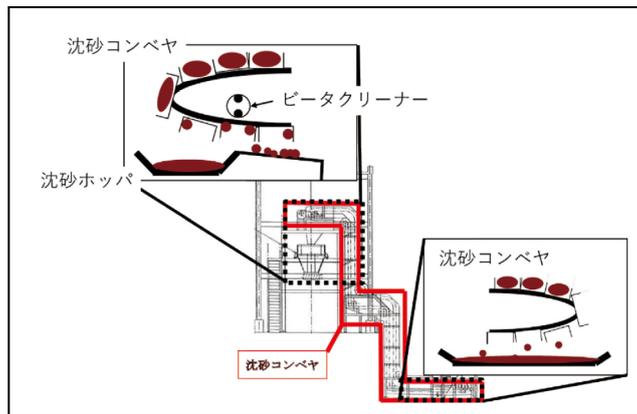
図 2 沈砂搬送フロー図

ベルトはバケット状になっており、ここに沈砂を溜めて沈砂ホッパに搬送する。ベルトはホッパ上部で反転し、沈砂がホッパに投入される構造となっている(図2)。

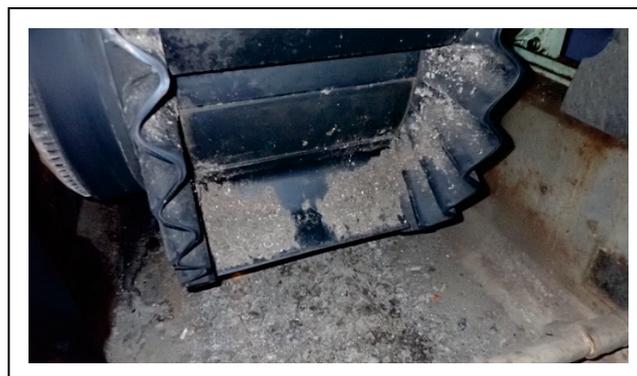
図 3 搬送工程後のベルト及びドレンパンの状況

しかし、現場調査をしたところ、沈砂コンベヤのバケット部の沈砂が全て沈砂ホッパに投入されずに一部バケットに付着したままとなり、ベルトに残留していた。

ベルトに残留した沈砂はその後、ビータクリーナーの振動によりドレンパンに落とされドレンパン部分に堆積していた(図 3)。

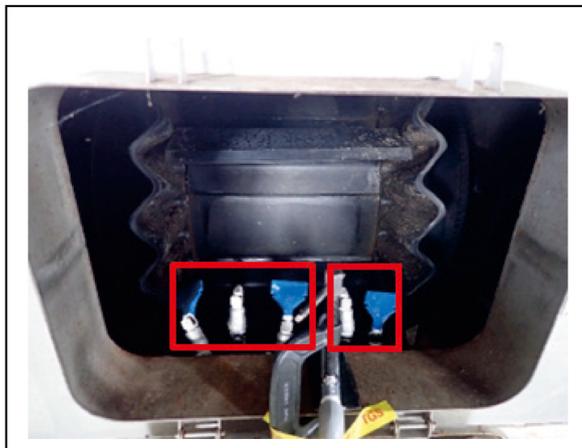
図 4 設置した圧縮空気配管

まず、図 4 に示すように沈砂ホッパ上部にある点検口より圧縮空気の噴射ノズル(図 4 の枠線部)を取り付けた。0.7MPa 程度の圧縮空気をベルトに噴射することにより沈砂コンベ

ヤに付着した沈砂を除去し、沈砂ホッパに投入することとした。

その結果、揚砂連動運転直後は一定の効果が見られたものの、検討に使用した空気圧縮機の容量が小さかったため圧縮空気の量が不足し、十分な洗浄効果を得ることはできなかった。

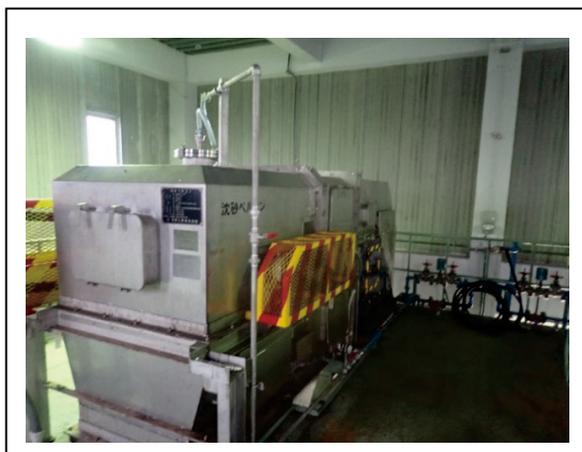
図 5 沈砂コンベヤ上部洗浄ノズル

次に沈砂コンベヤ上部に設置してある既設洗浄ノズル（図 5）の噴射量及び噴射時間の調整を実施した。

この洗浄ノズルは、揚砂連動運転時に水を噴射して沈砂コンベヤのベルトを洗浄するために設置したものである。しかし、揚砂連動運転時に沈砂コンベヤと同時に運転している滞留水循環用ストレーナにしさが閉塞しやすく、その閉塞防止用として洗浄水を大量に使用していたため、沈砂コンベヤ側の洗浄ノズルに十分な水量が供給できず、コンベヤの洗浄ができていなかった。そこで、滞留水循環用ストレーナが閉塞を起こさない程度にまでストレーナ側の洗浄水の使用量を絞ることとした。数か月に渡り、連動運転時の滞留水循

環用ストレーナ側と沈砂コンベヤ側それぞれの必要洗浄水量を比較し、前述の調整を行った結果、沈砂コンベヤ側の洗浄ノズルから水が噴射されることを確認できた。

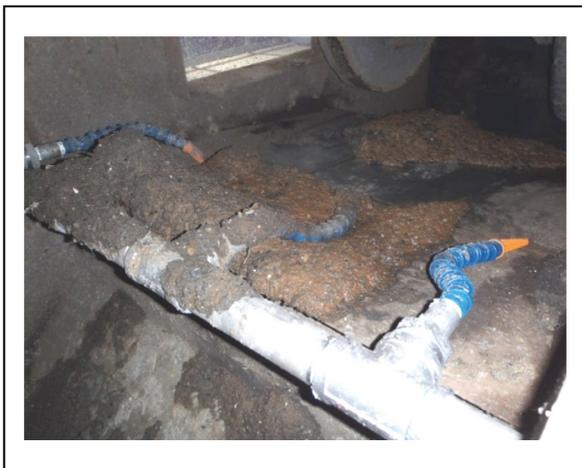
図7 洗浄ノズル調整前の状況

これらの調整をした後、実際の降雨後の揚砂連動運転時に沈砂コンベヤ下部のドレンパンを観察したところ、沈砂の堆積が大幅に減少していることを確認できた(図7, 8)。
