2-3-2 浅槽反応タンク散気設備更新工事に伴う対応について

中部下水道事務所 芝浦水再生センター 水質管理担当
 多田 琴音 (現 施設管理部環境管理課)
 中川 遼太郎、小山 祐樹、高橋 由香里、横田 智之
 森田 健史 (現 森ヶ崎水再生センター)
 生井 智仁 (現 水道局)、

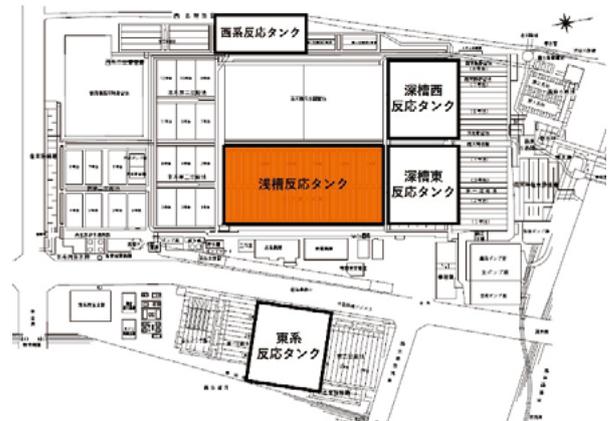
図1 センター平面図と反応タンク系列

芝浦水再生センターは83万 m³/日の処理能力(令和4年度実績 543,330 m³/日)があり、図1に示すように5系列の反応タンクから構成されている。このうち浅槽反応タンクは、6槽からなる設計処理水量15万 m³/日の標準活性汚泥法の系列であるが、散気設備が更新の時期を迎えており、令和5年度より年度毎に1槽ずつ更新する予定としている。更新に当たっては、1槽排水した場合、老朽化にともない隣接する槽からの水圧により仕切り壁が倒壊する恐れがあることから、排水せずに潜水士が水中施工で工事を行う。

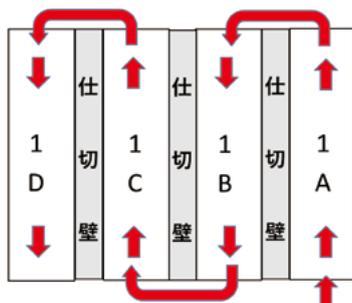
図2 反応タンク平面図

浅槽反応タンクの平面図を図2、断面図を図3、仕様を表1に示す。槽内は隔壁がないが、A~D各回路は槽仕切壁で分けられている。散気水深が浅いことから、更新後の酸素移動効率 η_1 (清水基準、DO 0 mg/L) の設計値は16%である。

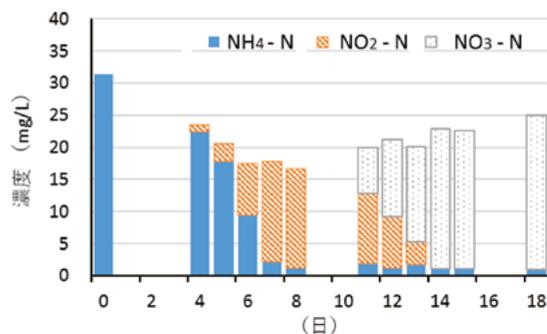
図 4 浅槽反応タンク流入水の無機性窒素濃度の推移（初沈戻し有り）

結果無機性窒素濃度の推移を図 4~6 に示す。いずれの試料も、NH₄-N 濃度の減少と同時に NO₂-N が生成し、NO₂-N 濃度がピークに達した後に NO₃-N の生成が始まった。18 日後には全ての試料で完全硝化となり、流入下水のみでも硝化能力があることが確認できた。図 5 と図 6 を比較すると、NO₂-N 濃度がピークに達するまでの日数はあまり変わらないのに対し、その後完全硝化となるまでの日数が初沈戻しの影響がある試料の方が短く、初沈戻しによる亜硝酸酸化細菌の循環を確認できた。また、いずれの試料についても、曝気後 SS 濃度は曝気前（40mg/L 程度）と同等か低く、流入水曝気でも SS 濃度及び NH₄-N 濃度が低い水を得られることがわかった。

浅槽反応タンク流入水 2 L を 18 日間曝気し、無機性窒素の変化を測定した。浅槽反応タンク流入水は、余剰汚泥の初沈戻しに由来する硝化細菌が混入している可能性があるため、同様に初沈戻しの影響を受ける東系最初沈殿池 1 号流出水と影響を受けない 3 号流出水についても曝気し、流入下水中の硝化細菌の硝化能力についても調べた。

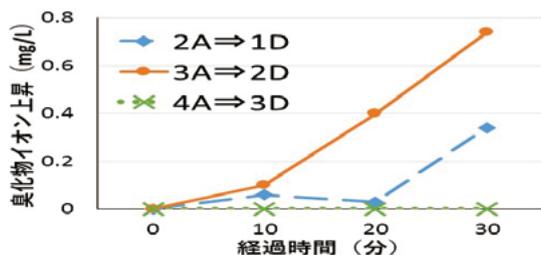
図11 トレーサー調査結果

一例として、1・2号槽停止時の流出水量の推移を図8、1・4号槽停止時の流出水量の推移を図9に示す。1・4号槽停止時には4号槽の流出水量がほぼゼロとなり、3-4号槽間及び4-5号槽間の漏水がないことが確認できた。一方、1・2号槽停止時には2号槽の流出水量が検出され、2-3号槽間に漏水があることが確認できた。停止した反応タンクからの流出水量を図10にまとめる。この結果から、1-2号槽間、2-3号槽間に漏水があることがわかり、補足のトレーサー試験からも同様の結果が示された（図11）。

※「2A⇒1D」は、2Aにトレーサーを投入した際の1Dの検出状況を表す

漏水調査は、停止中の1号槽に加えて2～5号槽を1槽ずつ停止（流入扉全閉、返送汚泥停止、最低風量曝気）して停止した反応タンクからの流出水量を把握する調査を主体とし、補足として臭化ナトリウムによるトレーサー調査を行った。

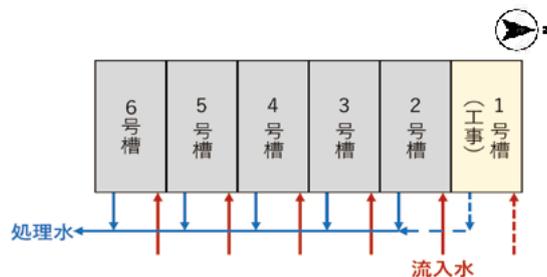
図7 浅槽反応タンクの模式図
(点線は停止中)

3.2に基づき、令和5年4月10日に反応タンク流入水への置換作業を実施したが、翌日以降、徐々にMLSS濃度が上昇し、数日後には置換前と同様な状態に戻っていた。また、反応タンク流出水量（以下、流出水量）がゼロとならなかったことから、隣接する2号槽（図7）から活性汚泥が流入している可能性が疑われた。そこで、1-2号槽間について漏水調査を行うとともに、来年度以降の工事を見据え全槽間の漏水調査を行った。

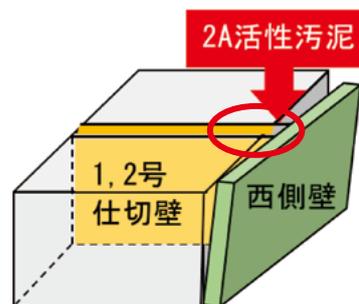
図12 漏水状況

その後、工事に遅れをきたさないよう雑用水で置換する方針に再度変更し、古い散気装置の撤去を進める一方で設置業者による潜水調査が実施された。潜水調査の結果、西側の各槽を跨ぐ壁と1-2号槽の仕切壁の間に隙間が生じていることが判明したため（図12）、エポキシ樹脂系接着剤で補修し、新規の散気装置を設置完了した。なお、2-3号槽間の亀裂については、来年度の工事に対応する予定である。

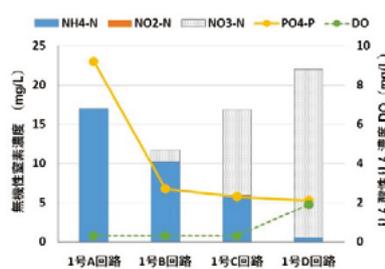
図15 1号槽の処理状況

1号槽および3号槽の処理状況をそれぞれ図15、図16に示す。1号槽の窒素処理は、A・B回路の送風量が少なかったためB及びC回路の処理が3号槽より遅れていたが、D回路ではほぼ完全硝化しており良好であった。

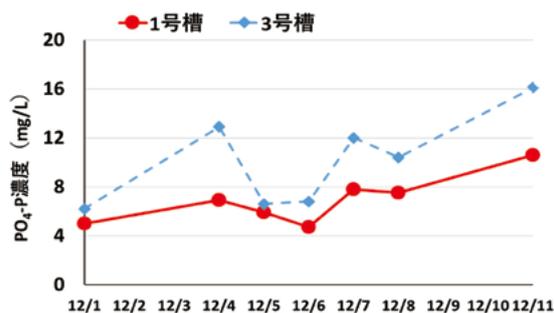
図 17 A 回路上流部の PO₄-P 濃度の推移

調査期間中の運転データを表 3、A 回路上流部の PO₄-P 濃度の推移を図 17、D 回路末端の PO₄-P 濃度の推移を図 18 に示す。制限曝気無しの 1 号槽は、制限曝気有りの 3 号槽と比べて A 回路上流部での PO₄-P の吐出しが少なく、D 回路末端の PO₄-P 濃度が高くなっていた。今後は 1 号槽も制限曝気とし、りん処理性能の向上を図っていく。
