## 2-3-4 森ヶ崎水再生センター第一沈殿池返水扉動作不良に伴う 汚泥ポンプを利用した排水について

森ヶ崎水再生センター 設備管理担当 橋 彩  
令和5年度設備管理担当逆洗運転調査グループ一同

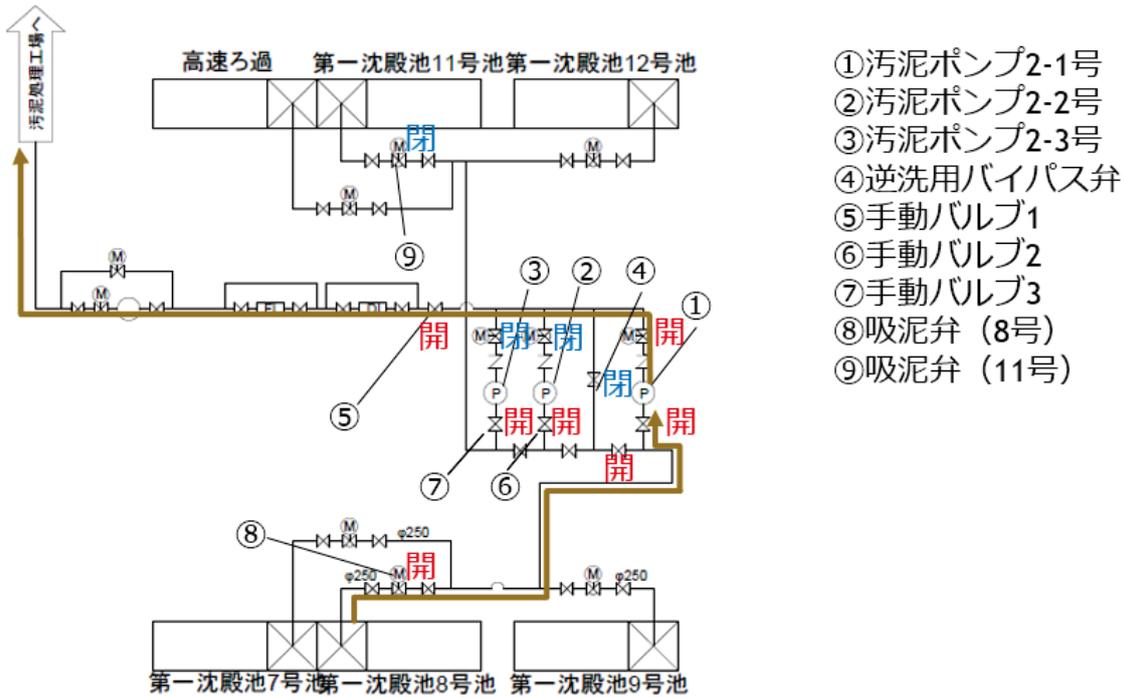
図2 通常の送泥ルート（第一沈殿池→汚泥ポンプ→汚泥処理工場）の一例

通常の運転において、図 2 に示すとおり第一沈殿池の汚泥は吸泥弁を經由し、汚泥ポンプで汚泥処理工場に送られる。しかし、今回検討した逆洗運転は、各手動バルブを開閉することにより他の池に水を移送させる逆洗ルートを作ることで、返水扉を使用せずに池の排水を可能とするものである。

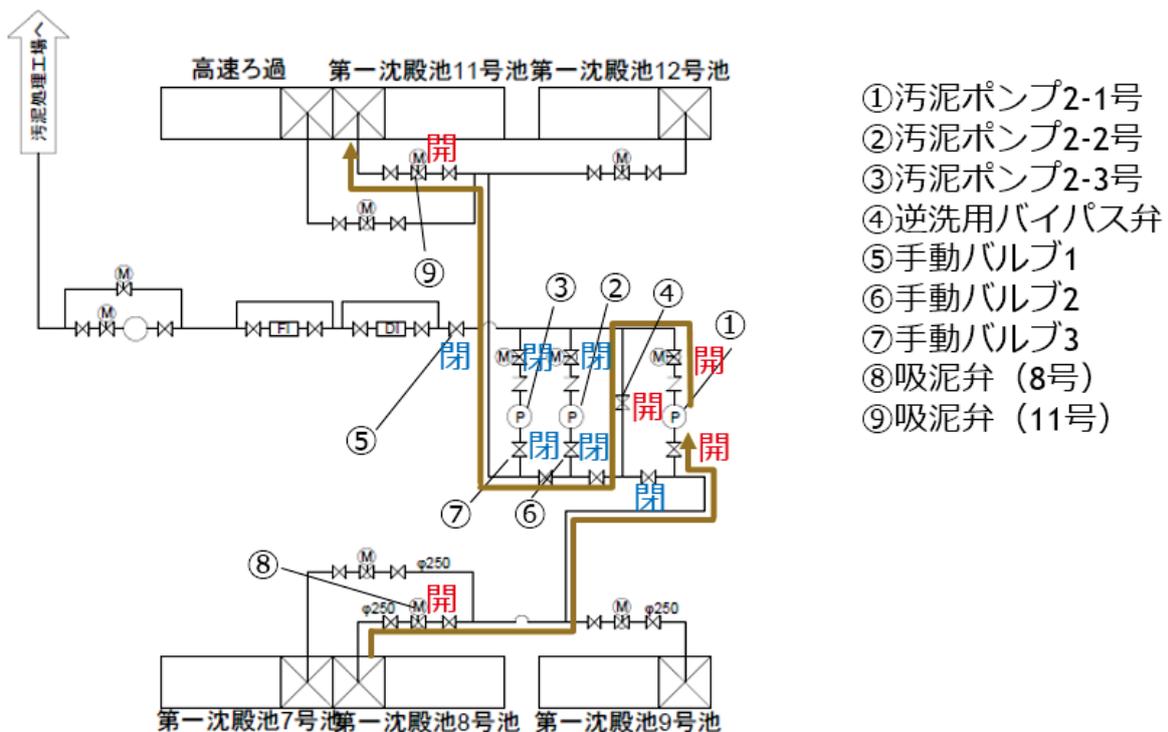
図3 逆洗運転時のルート

例として、図 3 に示すとおり 8 号池から西施設第一沈殿池 11 号池へのルート図を示す。汚泥ポンプ 2-1 号を使用して、逆洗運転を行う場合、流入扉 8-1~8-4 を全閉とし、⑤手動バルブを閉め、②汚泥ポンプ 2-2 及び③汚泥ポンプ 2-3 手前にある⑥・⑦手動バルブを閉め、④逆洗用バイパス弁を開ける。その後 2 系 1 沈汚泥ポンプ配電盤にて①汚泥ポンプ 2-1 号吐出弁を全閉→全開、⑧吸泥弁 8 及び⑨吸泥弁 11 号を全閉→全開とし、①汚泥ポンプ 2-1 号を運転することで 8 号池の水を 11 号池に移送させる。

（第一沈殿池8号池→汚泥ポンプ2-1号→第一沈殿池11号池）

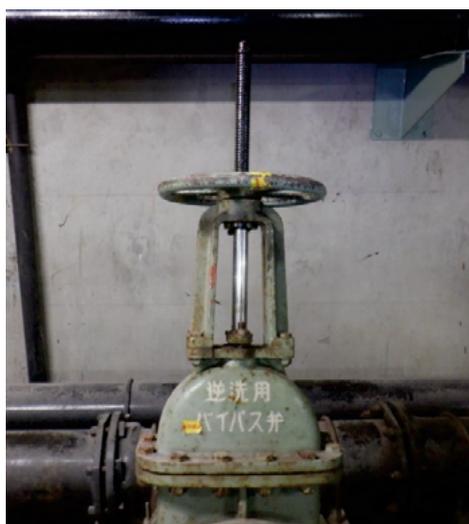
図4 逆洗バイパス弁

ここで、各機器の状況を確認したところ、図4に示す通常運転では使用しない逆洗バイパス弁が固着していることを確認した。パイプレンチ及び単管を用いたものの逆洗用バイパス弁は全く動かなかったため、TGSに弁の固着解消を依頼した。TGSにて潤滑油等を弁の軸に塗布することにより多少弁が動くようになったため、図5に示すように設備管理担当にて再度パイプレンチ及び単管を使用し作業を試みたところ、逆洗用バイパス弁を開けることができた。

逆洗用バイパス弁の固着を解消できたため、逆洗運転にて8号池の水を第一沈殿池の11号池へ移送させたところ、9時間程度で完了することができた。

- ・逆洗運転にて 8 号池の水を第一沈殿池の他号池へ移送させることにより、水処理や汚泥処理に影響を与えず、短時間で排水することが可能となった。
- ・汚泥ポンプを使用したことでピット内の水も排水することができた。
- ・返水扉の動作不良については、中間軸が昭和 46 年製（設置当初）から更新されていないと考えられ、硫化水素ガスで腐食の進行が著しく破断に至ったことが原因であった。そのため、TGS の修繕で中間軸を新規製作し交換作業を行った。
- ・逆洗運転に必要な逆洗用バイパス弁は長年使用されておらず固着していたため、定期的な開閉操作などの維持管理を行う必要がある。

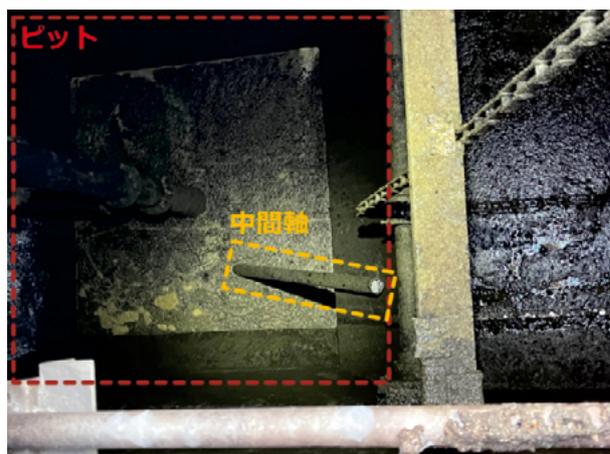
図6 逆洗後の8号池ピット内

逆洗運転にて当該池の排水を行うことができたため、TGSにて8号池の内部調査を行った。その結果、図6に示すように返水扉の中間軸が折損しピットに落下していることを確認した。この中間軸を汚泥かき寄せ機のフライトやチェーンに接触する前に回収できたため、返水扉以外に損傷は見られなかった。追跡調査にて、図7に示す返水扉8号のハンドル及びスピンドルは平成17年に更新されていたものの、中間軸から下部、扉体は昭和46年製（設置当初）と考えられ、中間軸（SS材）の折損原因は硫化水素ガスによる著しい腐食の進行であり、これにより破断に至ったことで動作不良が生じたことが判明した。そのため中間軸を新規製作し、TGSにて交換作業を行い返水扉の修繕を行った。
