3-1-2 汚水ポンプ井のスカム堆積防止対策について

施設部 西部第一センター 氏名 鈴木 洋介
(現 施設部南部森ヶ崎センター)
熊谷 伊織

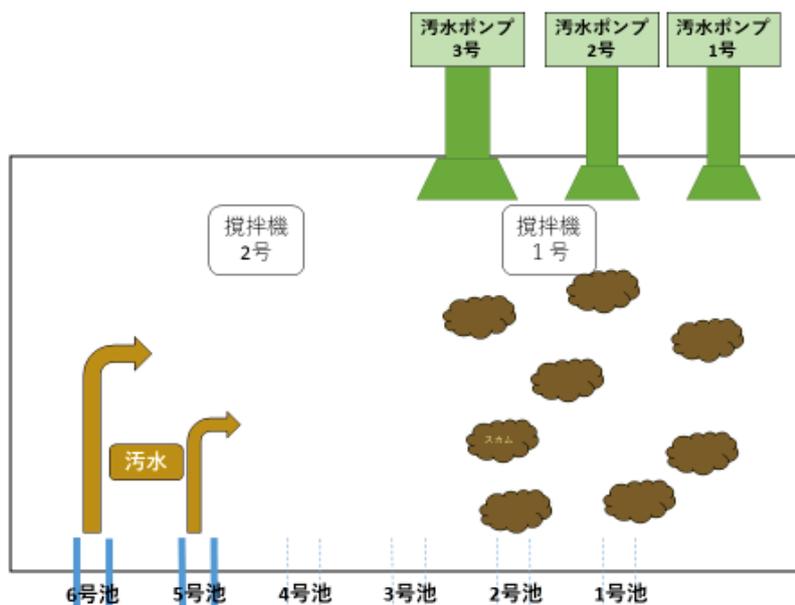
図-1 汚水ポンプ井平面図

中野水再生センターの汚水ポンプ井は、1号から4号池は角落しで止水しており、運用している5号池、6号池からの流入部と汚水ポンプの吸い込み口の位置は、長方形の対角線を結んだような位置関係にある(図-1)。

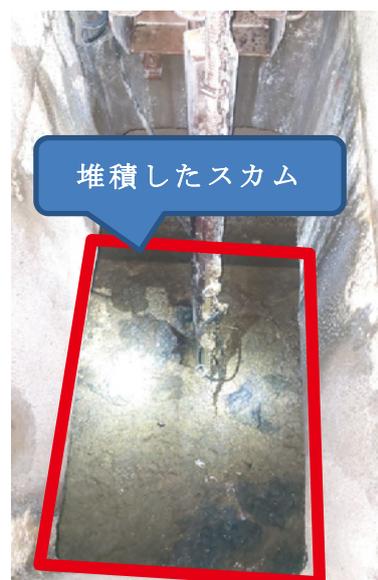
写真-1 スカム堆積状況

そのため、流入水は汚水ポンプ井での滞留時間が長くなり、流れが緩やかになる部分にスカムが厚く堆積して固まっているのが現状であり（写真-1）、ポンプ井水位計の誤差の拡大、悪臭・コバエの発生、攪拌機の点検時にはスカムを崩す作業が発生している。一般的に、汚水の攪拌やスカムの堆積・腐敗を防止する目的で汚水ポンプ井攪拌機（水中攪拌機）が2台設置されているものの、攪拌する力は汚水ポンプ井全体に行き渡っていない。また汚水ポンプ井上部にはスプレーノズルが設置されている。スプレー水をスカム堆積箇所に噴射し水面のスカムを破壊・沈降させ、スプレーの水圧により流速を作りスカムの堆積を防止する目的で設置されているものの、効果的に働いていない。そこで、これらの機器の設置状況を調査し、スカムが堆積しない対策を検討した。

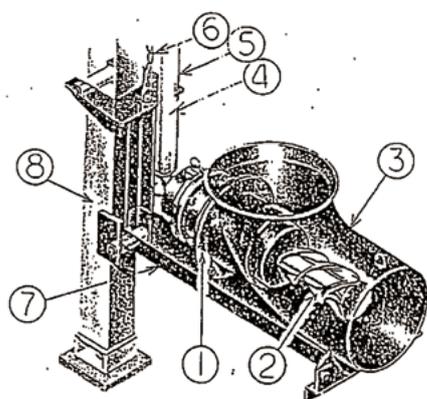
図-2 汚水ポンプ井攪拌機

攪拌機の概要としては、中空軸モータ、スクリュー、ドラフトチューブ、通気ホースから構成されている。スクリューが回転するとドラフトチューブ内に水流が発生し、その吐出流で汚水を攪拌する。また、水面からドラフトチューブまでの水流が発生す

ることによりスカムを吸い込み、破碎する。同時にスクリー先端に生じる負圧を利用して通気ホースから空気を自吸し、微細気泡にして水中に溶解させる。

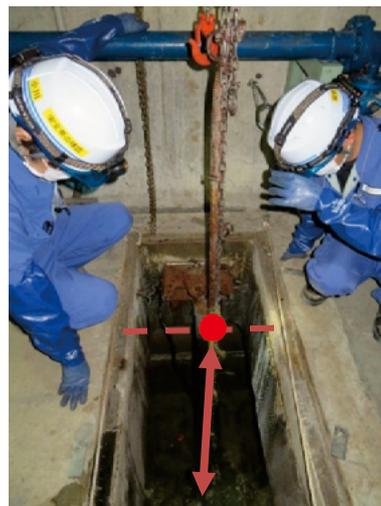
写真-2 距離の測定方法

水面と攪拌機との距離を計測し、水面からの距離を変えてスカムの堆積状況を確認した。距離を変更しての攪拌機の高さの調整は表-3のとおりである。計測方法は、チェーンブロックで攪拌機を引き上げる際、開口部と同じ高さのチェーンの部分に結束バンドで印をつけ、印の位置からコンベックスにより距離を測定し、開口部から水面までの距離を差し引いた距離で調整を行った(写真-2)。水位(TPm)は変動するため、水位を計測し、また、スカムの厚さを5cmと仮定して水面からケーシングまでの高さを-5cmとして実高さとした。通常状態と水面より1m下の高さは2回計測を行い、スカムの堆積状況を確認した。

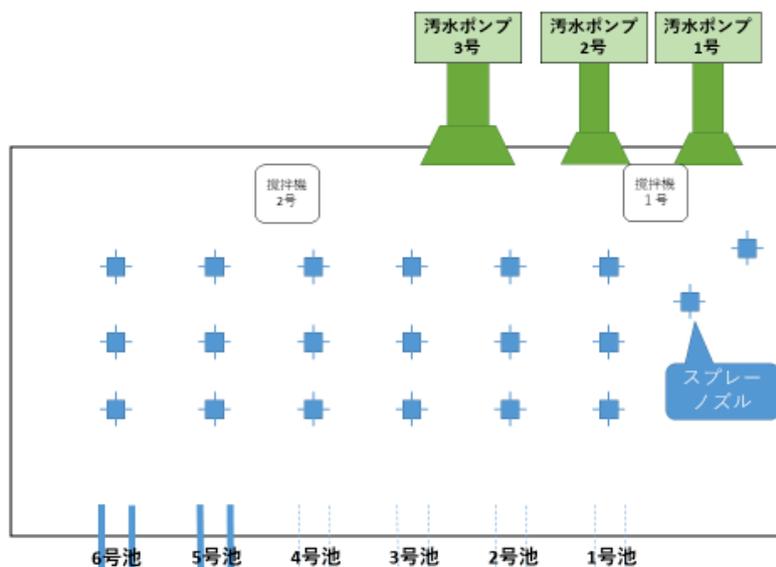
図-3 汚水ポンプ井スプレー弁

中野水再生センターのポンプ井スプレーノズルは下の図-3のように配置されている。スプレー水は二次処理水を使用している。各ノズルの設置状況の確認と向きの調整を行い、スカムの堆積状況を確認した。

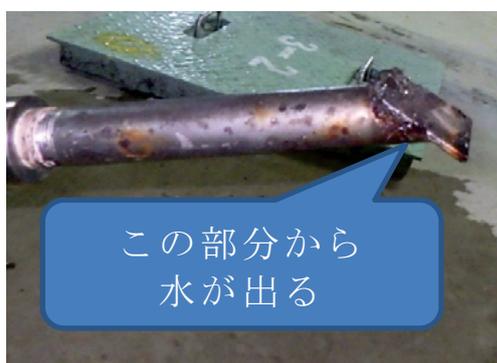
写真-3 スプレーノズルの形状

向きを調整しスカムの堆積状況を確認する前段階として、各ノズルの設置状況の確認を行った。スプレー配管を取り外しノズルの形状を確認した結果、写真-3のような形状をしており、扇状にスプレー水が放射される加工がされていた。配管をポンプ井の外に出した状態でスプレー水の放射の確認を行ったが、配管の先端に砂が詰まっておりスプレー水が放射されていないことがわかった。この詰まりが原因でスプレーノズルが効果的に機能していなかった。配管の詰まりを解消するためノズルを外し配管に水を流して砂を除去、及びノズルの清掃を行い、ノズルを取り付けて再度スプレー水を放射した結果、写真-4のように扇状に水が放射されることを確認した。

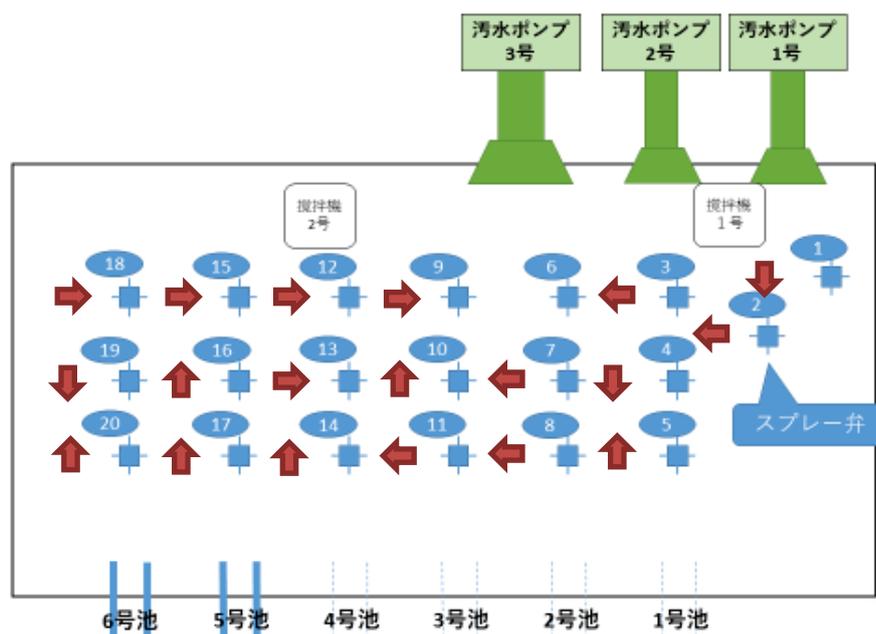
図-4 スプレーノズルの向き

次にノズルの向きの調整について、調整前の向きを確認した結果、各ノズルの向きは図-4のように設置されていた。また、⑥にはノズルが設置されていなかった。

図-4 を見るとノズルの向きに統一性がなく、汚水の流れの逆を向いているノズルもあることがわかった。そのため、水面の流れを作れていない。より水面に流れを作りスカムを堆積しないようにするため、以下の図-5 のように向きを変更した。

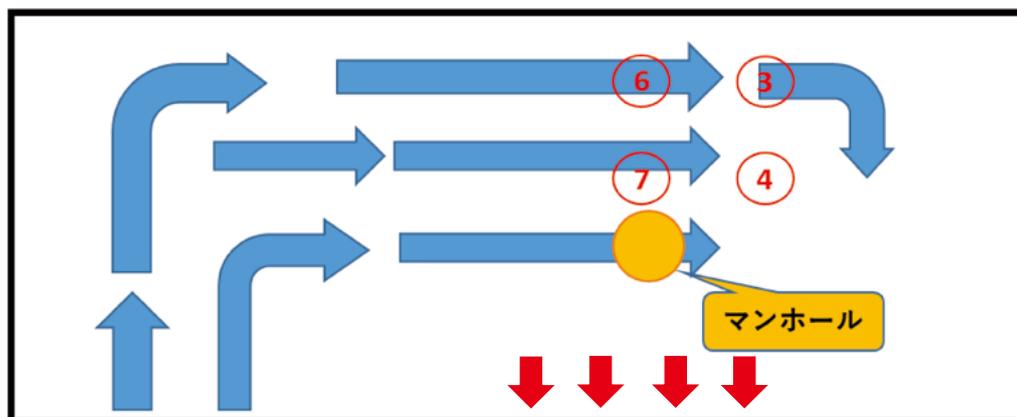
図-6 水流のイメージ図

上図のように向きを変更することによって、下の図-6 のような水面の流れが作られ、スカムが汚水ポンプ付近に流れてポンプに吸い込まれるイメージである。また、③・④・⑥・⑦のノズルの種類をスプレー水が真下に放射状に放出されるものに変更した（写真-5）。また、⑤・⑧・⑪・⑭のノズルだけを運用していない流入部にノズルを向けることにより、スプレー水の水圧により壁面に堆積するスカムを崩せるのではないかと考えた。

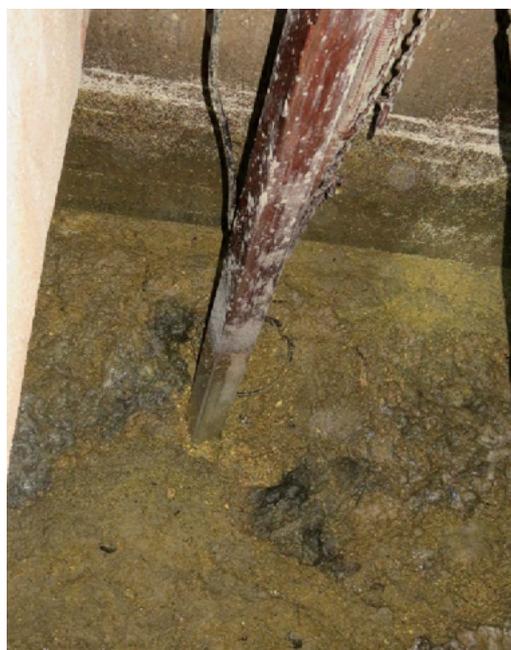
写真-6 攪拌機の高さが通常状態

結果から、攪拌機の位置が通常状態と水面と同じ（スカムだけを攪拌）高さの場合は、2回の計測ともスカム及び水面の攪拌は確認できなかった（写真-6）。水面より1m下の高さの場合、1回目は攪拌が確認できなかったが2回目はわずかではあるが攪拌が確認できた。一方で、実高さが水面より0.06m下の高さから0.43m下の高さの範囲ではスカムを著しく吸い込んでおり（写真-7）、スカム及び水面の攪拌は確認できた。攪拌機の高さが一番水面に近い0.06mの高さではスカムと一緒に空気も吸い込んでいたため効率が悪く、今回の調査での効果的にスカムを攪拌できる攪拌機の高さは、0.13mと0.16mの高さであった。これより、スカム攪拌機の高さは0.13mと0.16mの高さに設定するのが好ましいことがわかった。攪拌能力としては、攪拌機の半径約3mの範囲は攪拌できているがポンプ井全体には行き渡っておらず、運用していない1号から4号池の角落しの壁面にはスカムが堆積したままであった。

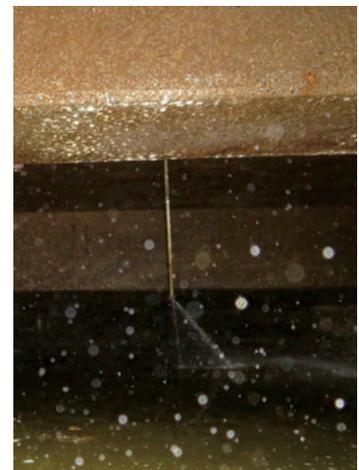
写真-8 長さ変更後のノズル

結果から、1号から4号池の角落しに向けたノズルからのスプレー水が柱間の梁に当たっていて、スカムが堆積している水面まで達していないことが分かった。改善策として、ノズルの先端が水面に近づくように配管を長くして再度確認を行った。梁の下面は、ポンプ井上部の床面から1,700mmあり、調整前の床面からノズルまでの長さは1,250mmであるため、配管を350mm延ばせば梁には水は当たらない。結果として、より水面にノズルを近づけるため500mm配管を長くした。長さを変更したノズルは②・⑤・⑧・⑨・⑪・⑭・⑮の計7本である。右の写真-8のようにスプレー水が梁に当たらないことを確認し、スカムの

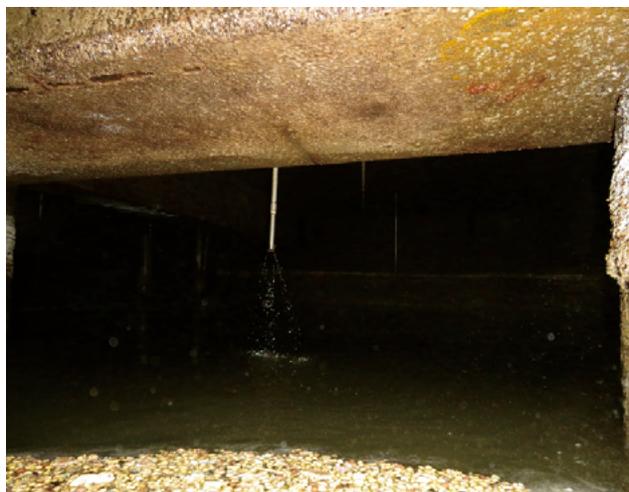
写真-9 1号池の角落しからの堆積状況

スカムの堆積がなかった5号池・6号池の角落しの部分と攪拌機開口部、マンホール省略する。表から、各池の角落しのスカムの堆積はわずかであるが解消された。1号池の角落しは、角落し壁面から約50cmの幅でスカムの堆積が確認されたものの、水面が見え、スプレー水からの水流も確認できた(写真-9)。

スカムの状態は細かく、スプレー水によって洗われた状態であった。2号池・3号池の角落しについては、1号池と比べてスカムの堆積は少なく水面の見える範囲も多かった。各号池とも水面の見える範囲は多くなったが、端の方のスカムは除去しきれなかった。点検業務などで2週間ほど経過観察を行ったが、ノズル交換当初と比べても中央部のスカムの堆積はほとんど見られなかった。
