### 3-1-3 清水谷特殊人孔の止水対策について

中部下水道事務所 お客さまサービス課 川口 晃二

#### 1. 清水谷特殊人孔の概要

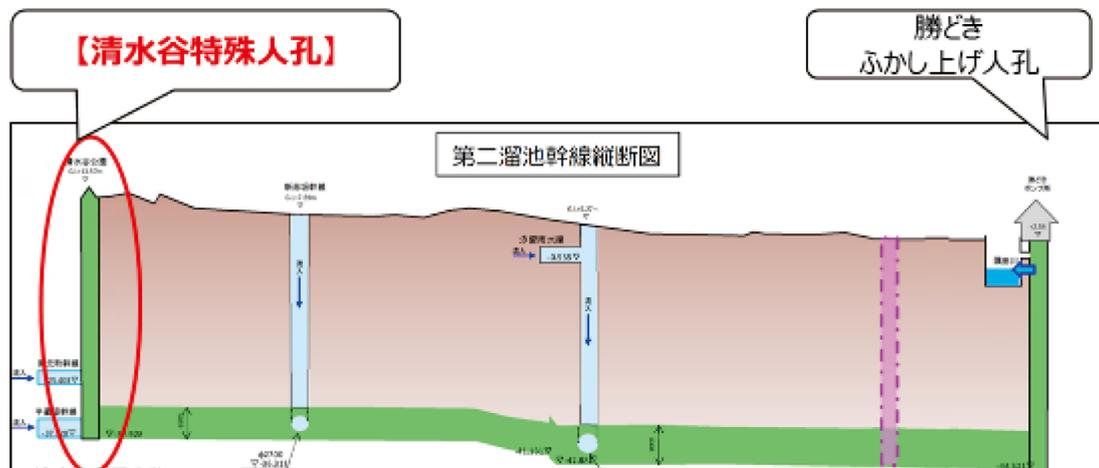
図 1.2 第二溜池幹線縦断面図

現在の第二溜池幹線は、図 1.2 のように最上流に清水谷人孔が位置して、最下流の中央区勝どき五丁目にふかし上げ人孔が設置されている。

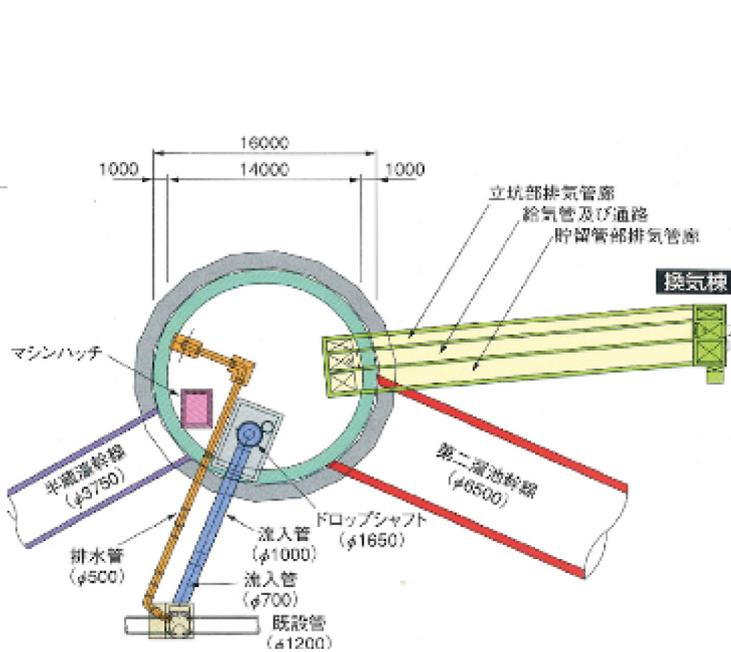
図 1.3 人孔平面図

清水谷人孔は、直径約 16m、深さ約 53m で最大フロア高が約 20m となる大規模特殊人孔である。清水谷人孔の平面図を図 1.3 に断面図を図 1.4 に示す。清水谷人孔は、地下 1 階から地下 6 階までの構造であり地下 1 階は換気機械室、地下 2 階は電気室となっており、地下 5、6 階はウェットエリアがドライエリアと壁を隔てて設置されている。地下 6 階は排水ポンプ室となっており、そこに設置されている排水ポンプでウェットエリアに溜まった貯留水を既設管に排水している。

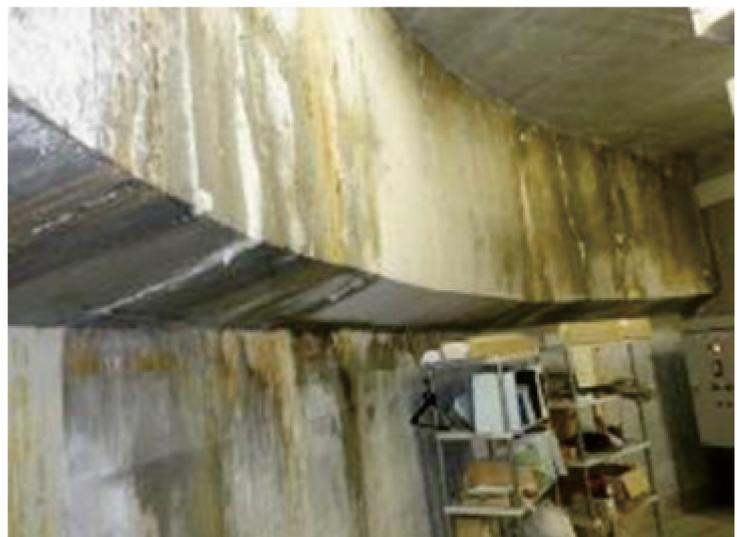
図 2.1 漏水状況写真

補修前の清水谷人孔は、壁面には経年によるひび割れに伴う漏水が多数確認されており（図 2.1）、電気設備のあるドライエリアが湿潤環境となり、さび等の影響により電気設備やポンプ設備が故障を繰り返し発生していた。地下 3 階以深の階は漏水の影響により床に水が溜まった状態であり（図 2.2）、地下 5、6 階は上階からの漏水により雨が降っているような状態となっていた。それにより、地下 6 階に設置されている排水ポンプ 3 台が全て故障し正常な運転ができず、必要

な排水機能が確保されていない状態であったため、早急に補修を行う必要があった。

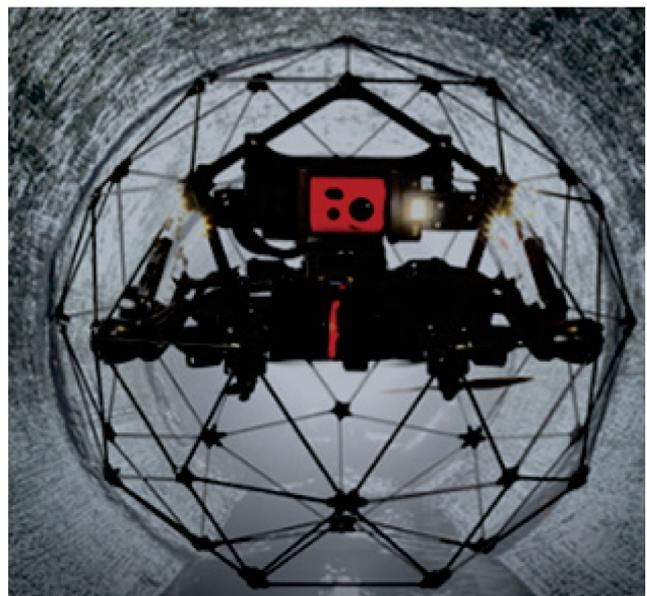
図 2.3 ドローンの外観

補修工事に先立って漏水箇所の特定期や原因となっているひび割れ等の計測を行うが、地下 3 階から地下 6 階まではフロア高が高く最高約 20m であり、大規模な仮設足場の設置が必要となり、工期やコスト面を考慮し、ドローン等による調査を採用した。人孔構造、人孔内の環境及び補修工事の設計に必要な精度の情報取得や調査の安全性を考慮し、以下の条件を満たすドローンを選定し、図 2.3 に示す機体を活用することとした。

- ① Φ 600 mm の入孔口から施設内へ安全に入ることができるサイズ・重量であること
- ② 暗所でも躯体状況の撮影が可能な照明とひび割れ幅 1 mm 以上を確認できるカメラを搭載できること
- ③ GPS を使用せずに調査が可能な機体であること
- ④ 施設の損傷を防止するため、プロペラの周囲をガードできる仕様の機体であること

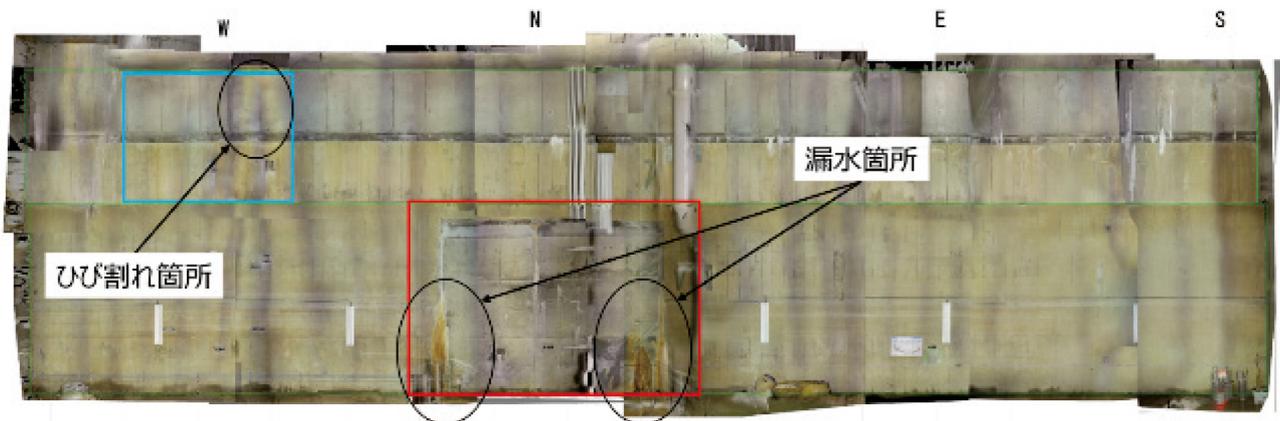
図 2.4 ドローンによる画像展開図

ドローンを用いて行った調査の結果を図 2.4、2.5 に示す。図 2.4 は、ドローンに搭載したカメラで撮影した画像を展開画像として接合したもので、図 2.5 はその展開画像を解析ソフトを用いて損傷を抽出したものである。

調査の結果、画像からひび割れや漏水等の損傷を確認することができ、それを解析することによってひび割れの幅や延長も確認することができた。この調査でドローン等の調査に加えて目視調査も行い結果を比較したが、ひび割れや漏水等の損傷を目視調査とほぼ同等の精度で確認することができ詳細な情報を収集することができた。

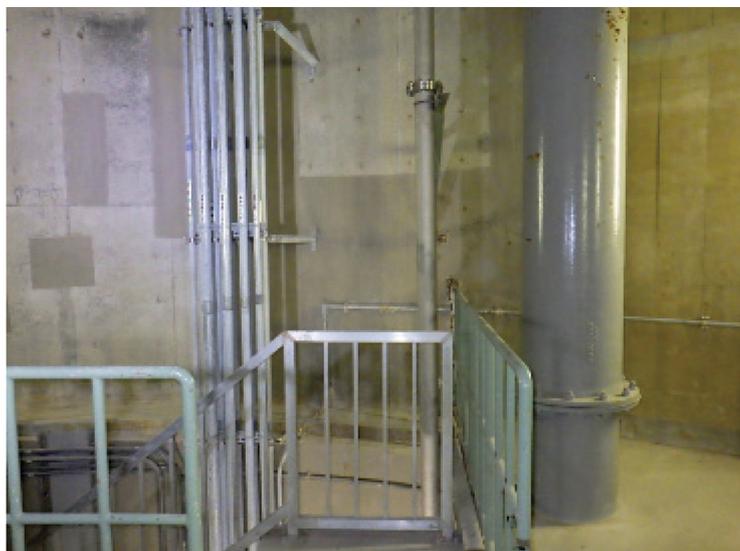
図 3.5 施工後の状況

施工後の状況を図 3.6 に示す。図は地下 3 階の施工後の写真であるが、止水後は人孔内の漏水がほぼ止まり壁面も床も水が溜まってなくきれいな状態となったことが確認できた。図は止水工事完了から約半年間経過したものであることから、今回の補修が大深度人孔における止水対策として有効であると考えられる。
