3-1-4 主要道路上での大規模掘削を伴う

人孔及び導水管の設置について

担当者 東部第一下水道事務所建設課工事担当 藤並 雄誠

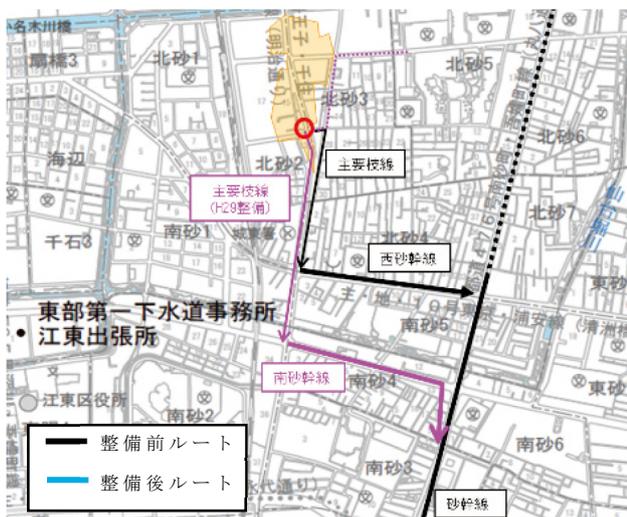
図 1 案内図

江東区北砂 2、3 丁目の下水は、本工事施工前は西砂幹線から砂幹線を経由し砂町水再生センターへ流下していた（図 1 黒い矢印のルート）。本工事は、再構築に伴い平成 29 年度に北砂五丁目、南砂一丁目付近に敷設した主要枝線（Φ 1500 mm）を介して南砂幹線流域へ切替を行うことを目的として、明治通り上で特殊人孔及び新設枝線（推進工）を整備したものである。整備箇所の詳細図は図 2 に示すとおりである。

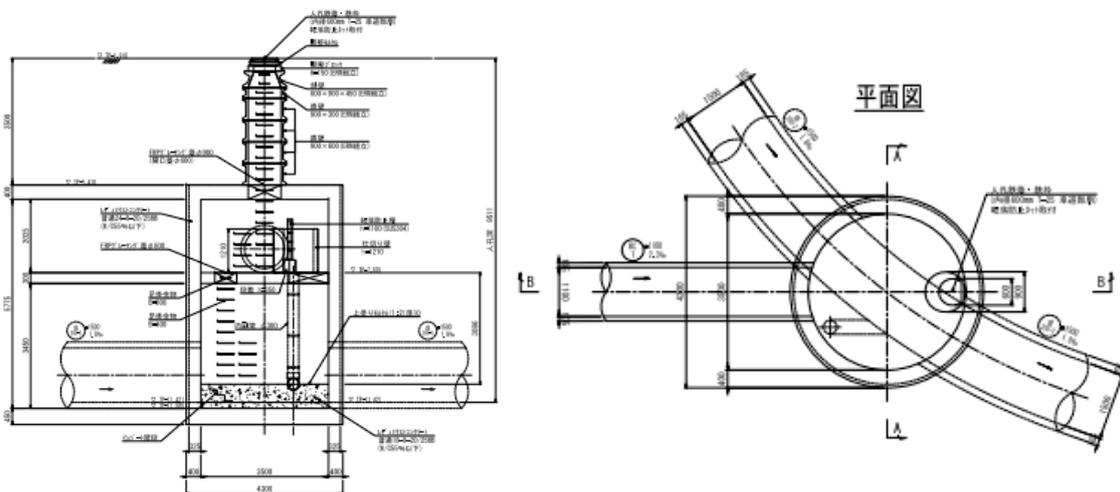
図 3 RSNo. 1（平面図、断面図）

二つの特殊人孔（RSNo. 1、RSNo. 2）は、ともに既設管に対して割り込みで設置した。構造については図 3、4 に示すとおりである。

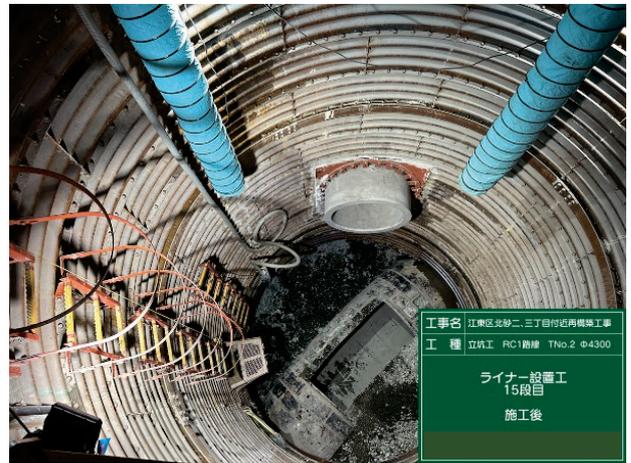
写真 1 RSNo. 2 立坑掘削中の様子

それぞれの特殊人孔を築造する際の立坑はライナープレートによって施工を行った。写真 1 に RSNo. 2 築造のための立坑掘削の施工中の様子を示す。

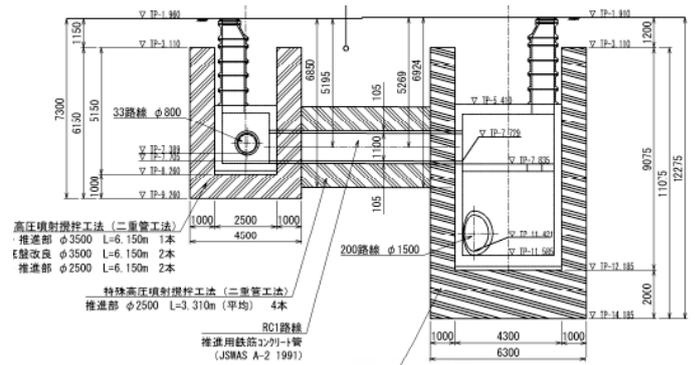
図 5 地盤改良工範囲

二つの特殊人孔を接続する新設枝線は刃口推進工法により施工を行った。接続位置は図 5 に示すとおりである。また、図 5 において斜線を引いている箇所は、立坑工及び推進工に対する補助工法として実施した地盤改良の範囲を示す。地盤改良工は、SUPERJET 工法を採用した。

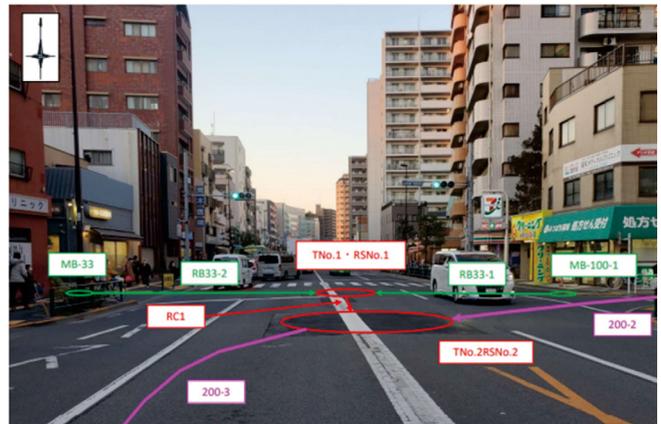
写真2 施工環境

写真2に示すとおり二つの特殊人孔の築造は、明治通り上での中央でおこなうことから、施工は夜間で行い日中は路面覆工を設置して交通開放する必要があった。そのため、次の点に注意して施工計画を検討した。

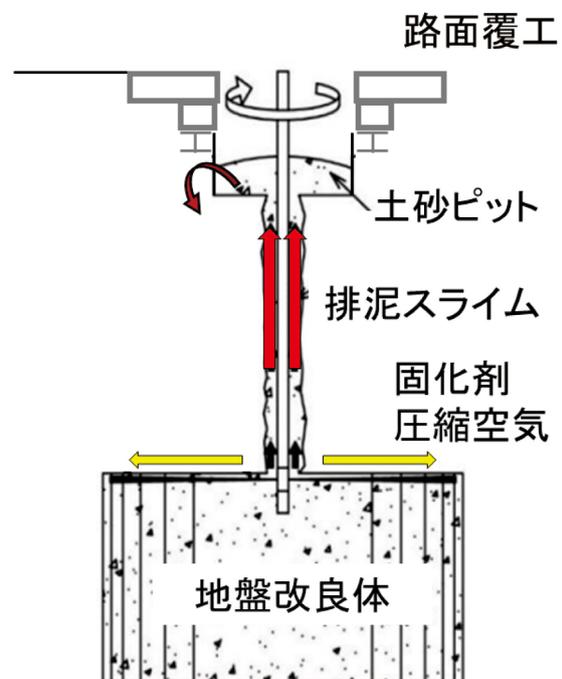
図6 地盤改良工のイメージ

特殊人孔を築造するための補助工法である地盤改良工の施工イメージを図6に示す。地盤改良工は、高圧で噴射した固化材と圧縮空気によって地盤を切削破壊し、現地盤を置き換えて改良体を形成する。その際に地上に排出される排泥スライムを排泥ピットに貯めておき、改良ロッドを回収後にバックホウ等により処理する。

この排泥スライムが地上へ排出される際に、路面覆工受桁下の地盤や周辺地山を洗堀する可能性や噴射した固化材が地山に拡散し路面覆工外側の地盤を洗堀する可能性が懸念された。このことは、路面覆工や周辺道路の沈下を引き起こす原因となるため対策が必要であった。

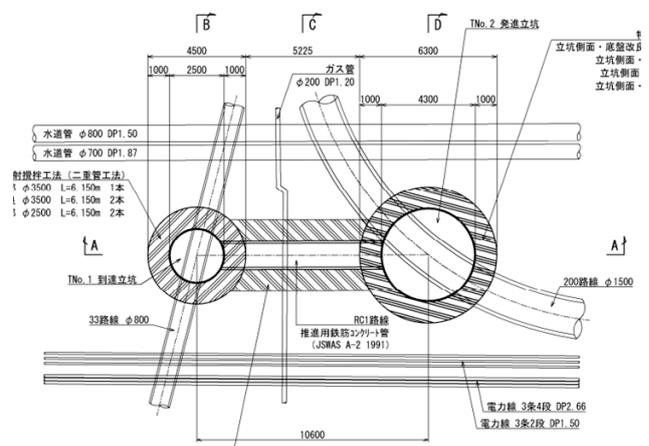
図7 他企業埋設物位置図

図7に特殊人孔と他企業埋設物との位置関係を示す。立坑周辺にはΦ700mm、Φ800mmの水道管、東電線3条4段、3条2段、RC1の上部を横断する位置にガス管Φ200mmが敷設されている。

地盤改良は高圧噴射により地盤を切削するため、これらの近接する他企業埋設管を損傷しないように施工する必要があった。

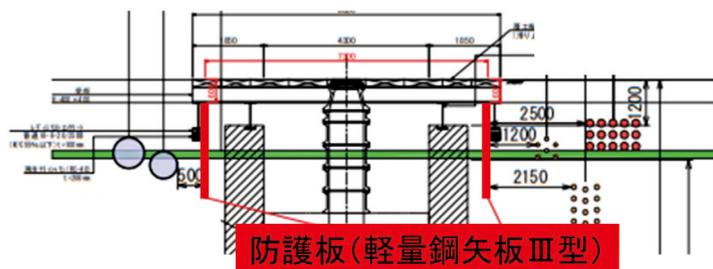
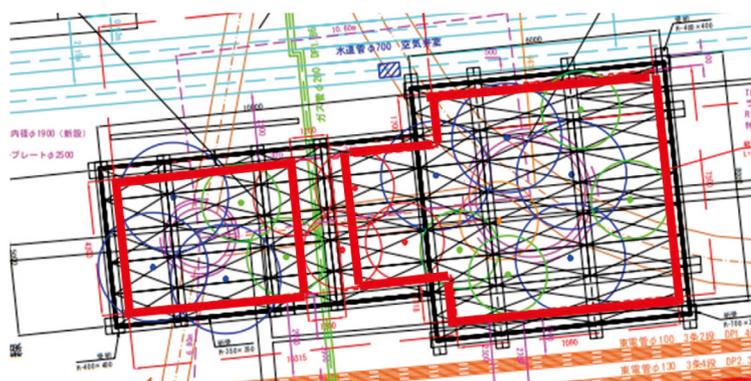
図8 防護板設置箇所図

図8に立坑施工時の仮設図を示す。長さ2.5mの軽量鋼矢板Ⅲ型を赤い線で示す位置に防護板を打設した。平面図からわかるとおり、軽量鋼矢板は二つの立坑の周り全周を囲むように配置し、周辺地山との縁切りを行い、内部を土砂ピットとして活用した。

地盤や埋設管へ影響しないように防護板を設置することで、地盤改良の影響範囲から路面覆工や周辺地山の縁切りを行った。

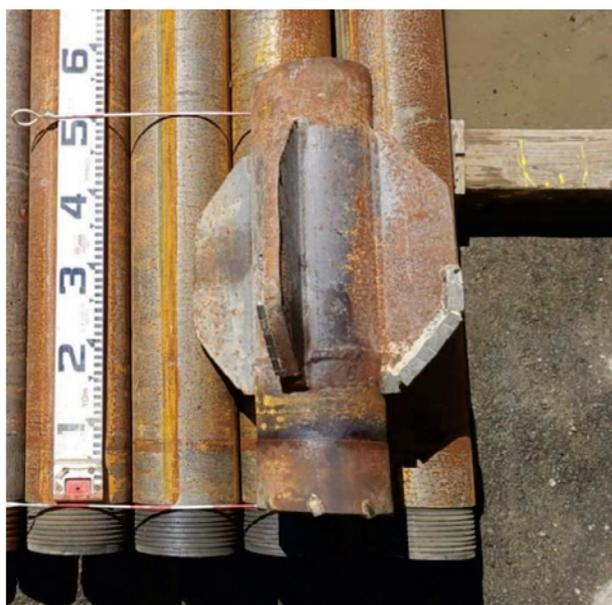
写真3 羽付ケーシングパイプ

本工事においては、写真3に示すような羽付のケーシングパイプを使用し、改良ロッドを建て込むためのガイドホールを削孔した。これにより、ガイドホールの径を少しだけ大きくすることで、排泥スライムが地上へ排出しやすくなるようにした。

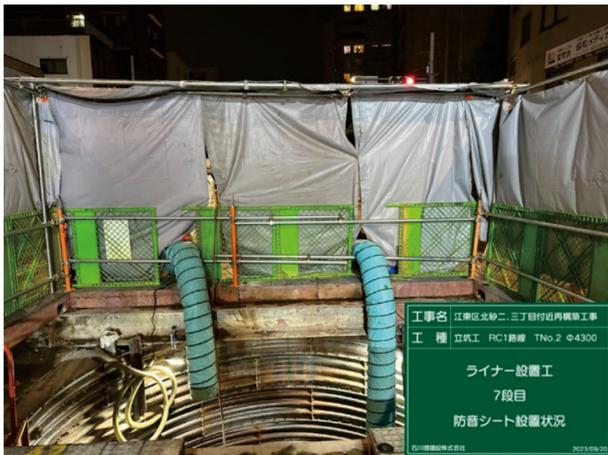
写真4 防音シート設置状況

騒音に対する対策として、写真4に示すように立坑周囲に防音シートを設置することで、騒音低減を図った。また、施工中は騒音計を携帯し作業日ごとに計測することで計画で定めた基準値を超過していないことを確認しながら施工を進めた。

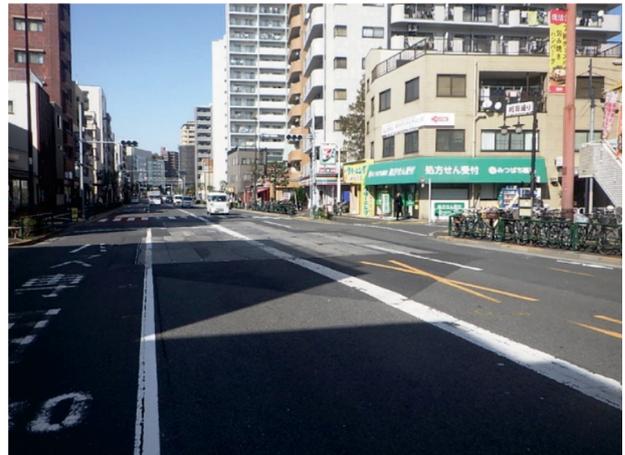
写真5 擦り付け舗装

振動に対する対策として、写真5に示すとおり路面覆工に対して斜めの擦り付け舗装を実施した。これにより、車両がスムーズに路面覆工を通過できるように工夫した。

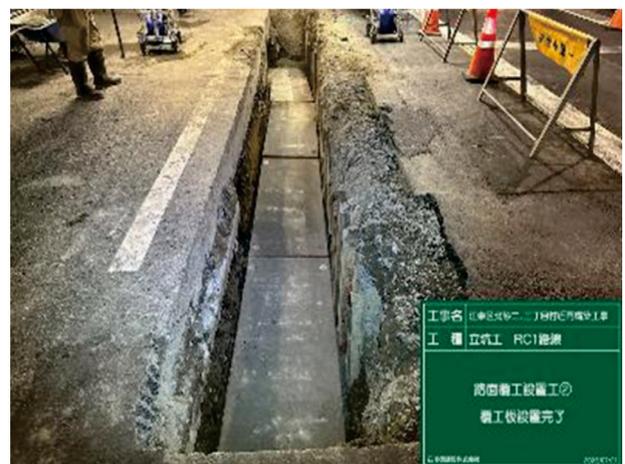
写真6 路面覆工基礎

一つ目は、路面覆工の基礎を鋼材基礎としたことである。設計どおりのコンクリート基礎で施工した場合、基礎を打設してから養生期間が7日間必要であった。そのため、写真6に示すようにコンクリートを打設する代わりに鋼材で基礎を作ることによって養生期間をなくすことができた。
