### 3-2-2 乞田幹線における豪雨時の対応事例について

流域下水道本部 技術部 施設管理課 高橋 杏美

#### 1. 概要

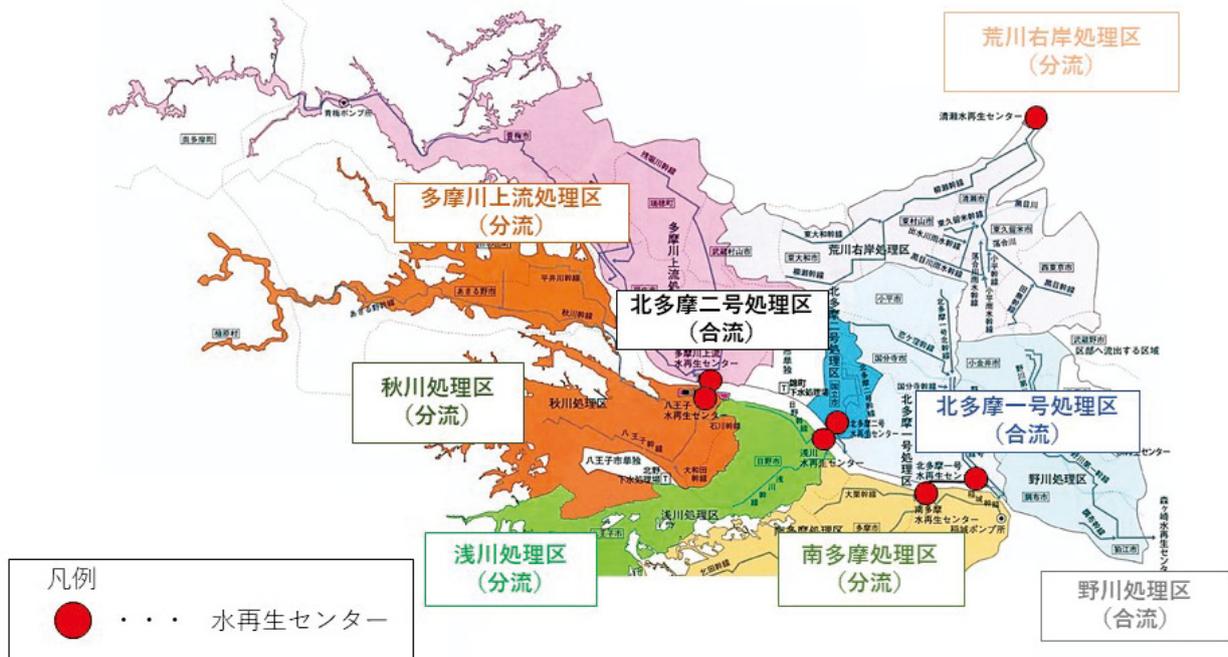
図2 流域下水道幹線の位置図

多摩地域には30の市町村があり、流域下水道では現在8つの処理区で構成されている。このうち5つの処理区では分流式下水道であり、残り3つの処理区では合流式下水道になっている（図2）。多摩地域の分流式下水道区域において、雨水管に流れるはずの雨が污水管に流入してしまう雨天時浸入水が課題のひとつとなっている。

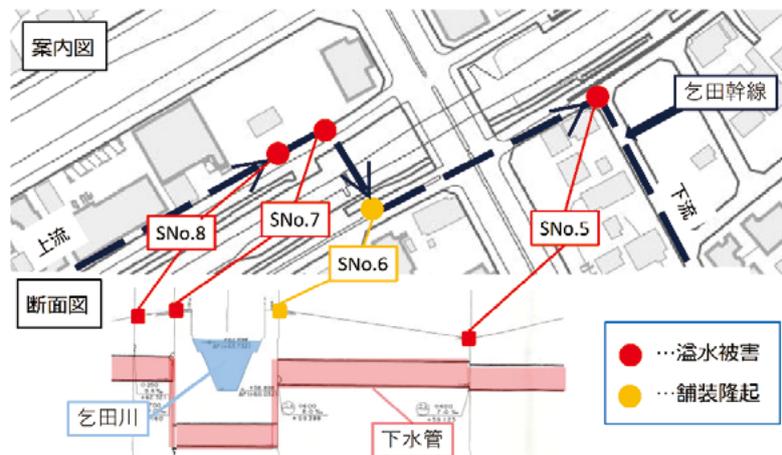
図5 被害発生箇所

浸水被害があった場所は多摩市永山橋付近である。SNo.5、SNo.7、SNo.8の人孔で溢水被害が発生し、SNo.6の人孔では道路の舗装が隆起する被害が発生した（図5）。それに伴い、現場周辺に下水が飛散する被害が生じた。

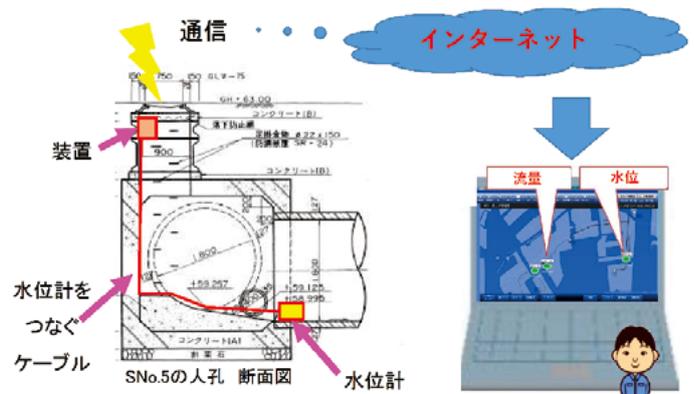
図8 多機能型マンホール蓋の模式図

速やかな初動対応を行っていくためにも、SNo.5の人孔にある多機能型マンホール蓋を活用している。人孔内の水位を測ることができ、速やかな初動対応体制につなげている。

多機能型マンホール蓋は、測定した水位データをマンホール蓋から公衆回線を通じて通信を行い、事務所でリアルタイムに状況把握することができる(図8)。

人孔内の水位をリアルタイムに把握が可能

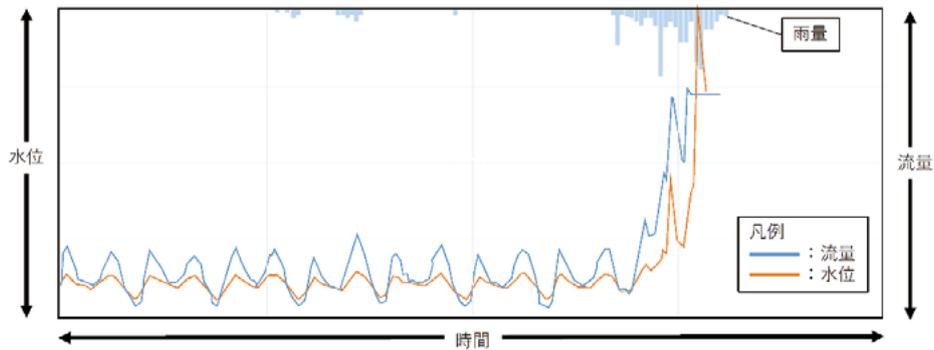
図9 多機能型マンホール蓋の水位データのイメージ

令和5年6月2日、3日に台風2号による豪雨が発生した。この時にも、令和3年時と同様に降雨強度 20mm/h 程度の雨が降り続けた。多機能型マンホール蓋の水位情報のデータでは、台風2号による豪雨によって大量の雨が降り、管きょ内の水位も上昇していることがわかる（図9）。
