### 3-2-5 近隣住民への影響の低減対策及び山留残置に関する 協議について

第二基幹施設再構築事務所 工事第二課 佐光 俊樹

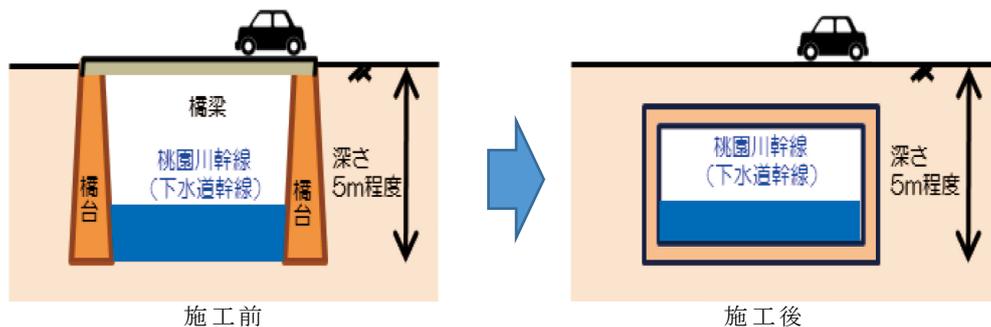
桃園川を暗渠化して整備された桃園川幹線は、桃園橋の橋台を幹線の側壁として利用している構造であった。中野通りの拡幅にあたり、桃園橋の撤去と同時にボックスカルバート（5m×4.2m L=18m）を布設し、桃園川幹線の再構築を行う計画であった。（図2）

図2 工事イメージ

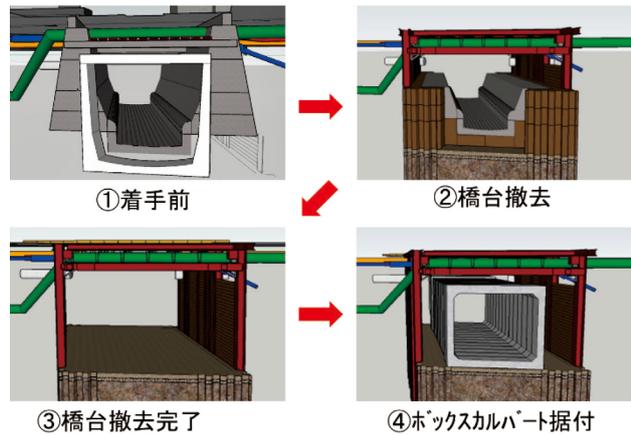
橋台及び底盤の水路部はワイヤーソーなどを用いながら小分けにし、撤去及び搬出を行った。その後、地上からクレーンを使用して路下へボックスカルバートを吊り下ろし、レールを用いてボックスカルバートを横引きすることで布設を行った(図3)。

図3 施工ステップ

工事では初めに橋の外側を囲う位置に山留を設置し、開削で橋台を露出させた。その際、中野通りは通行止めができなかったため路面覆工を設置し、夜間の作業時は片側交互通行の規制を行い、作業時以外は交通開放した。

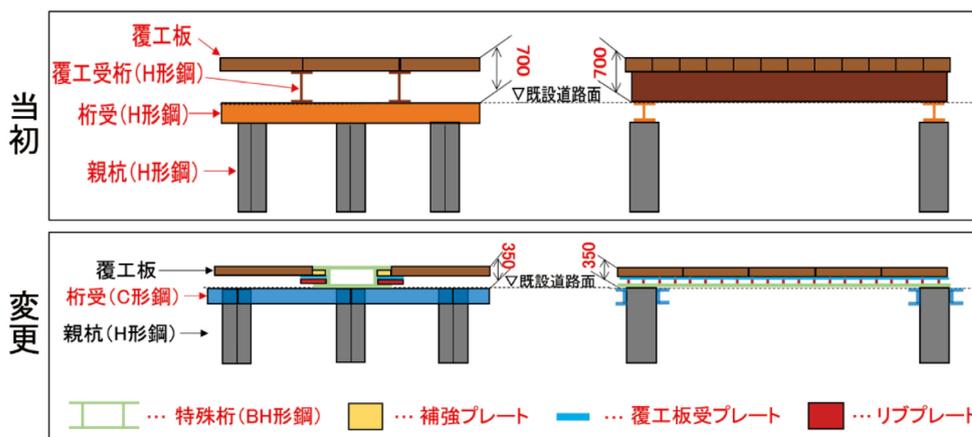
当初設計では一般的に用いられるH形鋼を使用するため、既設道路路面から覆工受桁と覆工板の高さを合わせた700mmの高低差が生じることとなる。この対策として覆工受桁をH形鋼よりも強い強度をもつ特殊桁(BH形鋼)を採用し、覆工受桁の高さ内で覆工板を取り込む構造を検討した(図4)。

図4 路面覆工比較

ボックスカルバートの布設及び橋台撤去には前述の通り交通量の多い現道を掘削する必要があった。交通管理者や路線バスと協議した結果、日中は交通開放が条件となり、路面覆工が必要となった。しかし、通常の形式で路面覆工を設置した場合、路面と民地に700mmの高低差ができてしまい、沿道家屋の出入りに支障が生じることが判明した。このことから高低差を低減するための路面覆工方法の検討が必要となった。

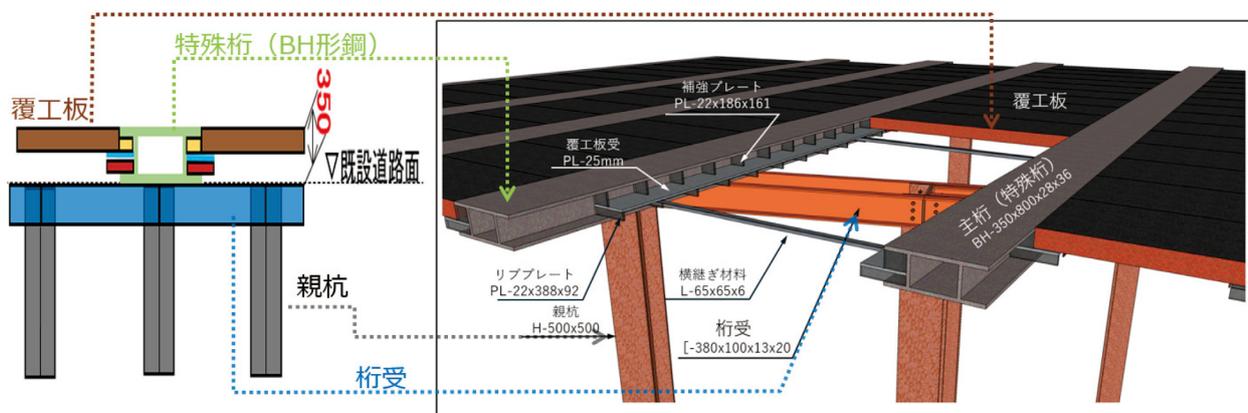
具体的には桁受の上に特殊桁(BH形鋼)による覆工受桁を設置し、その高さ内でリブプレート、覆工板受プレート、補強プレートを設置し、最後に覆工板を載せる構造とした。覆工板が覆工受桁の高さ内に取込まれるため、路面覆工高が抑えられる構造となった(図5)。

図5 路面覆工詳細

本対策案の特殊桁（BH形鋼）は受注者で構造計算を行い、この現場独自に製作した特殊製品を用いた。この特殊構造を採用することで、高低差を当初の半分の350mmに低減することができ、民地の出入りに支障が生じないようにすることができた。

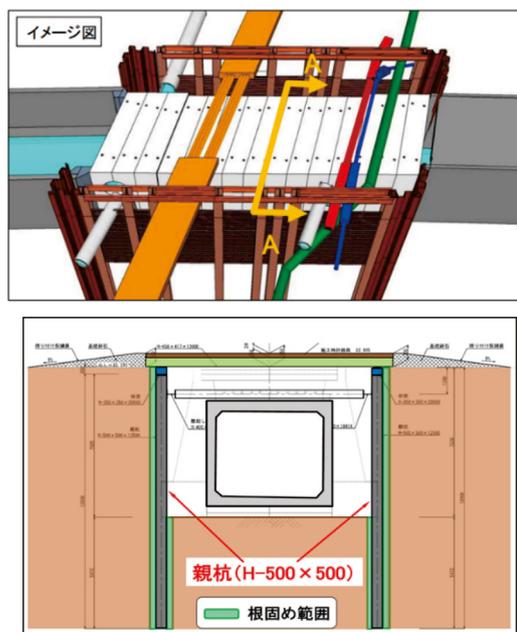
橋台の撤去及びボックスカルバートの布設を行うにあたり、約7mの開削を行うため山留を設置した。地下埋設物がある範囲は親杭横矢板、それ以外の箇所は鋼矢板による山留を設置した。本現場の土質はN値50を超える砂礫地盤であったため、山留はオーガ掘削を併用して13mの親杭及び鋼矢板を打設した。また、山留の周辺部はセメントミルクによる根固めによって地盤と一体化させたが、周辺に家屋が近接していることもあり、山留の引き抜きが困難な状況であった。(図6)

図6 山留詳細図

道路管理者と協議したところ、撤去範囲の原則としているGLから3.5mまでの撤去を提示された。この範囲の山留撤去を行った場合、施工に多大な時間を要し、街路拡幅事業に遅れが生じることや、早期の事業完了を望む周辺住民の負担が大きくなることが問題であった。

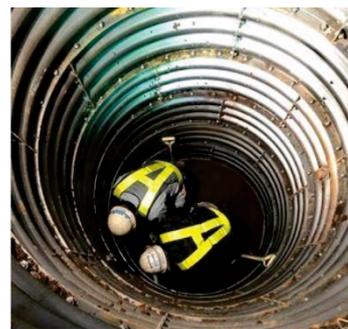
日中は交通開放しなければならないという条件では1日の作業時間内で掘削、山留3.5m分撤去、道路の仮復旧まで完了させることが困難であった。そのため、新たな路面覆工の設置が必要となり、騒音、振動による地元住民への負担が大きくなることが想定された。また、山留撤去のための掘削は、本現場ではライナープレートと路面覆工を併用する工法が最適な工法であったが、その作業に140日程度要することから、街路事業の工程に遅れが生じることが想定された（図7）。

図7 ケース1イメージ

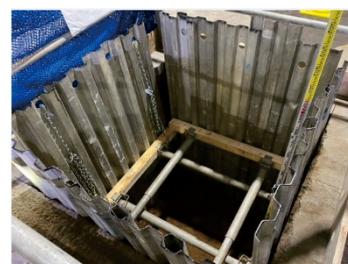
軽量鋼矢板建込工法で施工する案を検討した。この場合、1日の作業時間内でG Lから2.5mまで撤去可能であり、路面覆工が不要となる。また、施工日数も約20日程度で実施可能となる（図8）。

図8 ケース2イメージ

上記の工法比較を道路管理者に提示し、協議を重ねたことで、G Lから2.5mの撤去（ケース2）で了承を得ることができた。

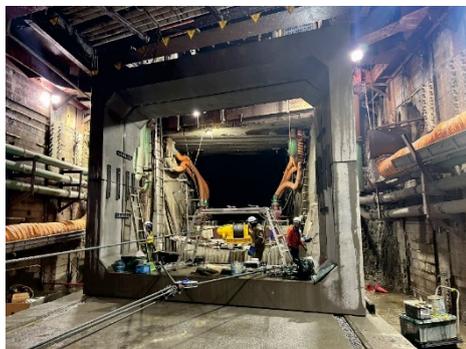
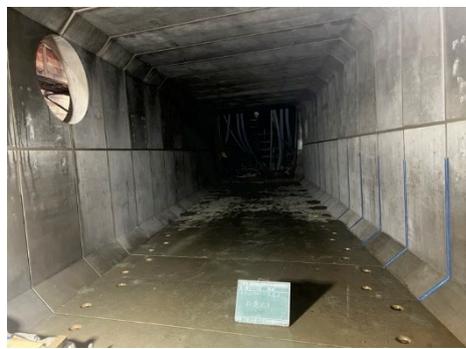
図9 ボックスカルバート設置状況
