## 3-2-6 複雑な現場状況に対応した支障物撤去型推進工法への変更について

北部下水道事務所 建設課 古畑 陽平

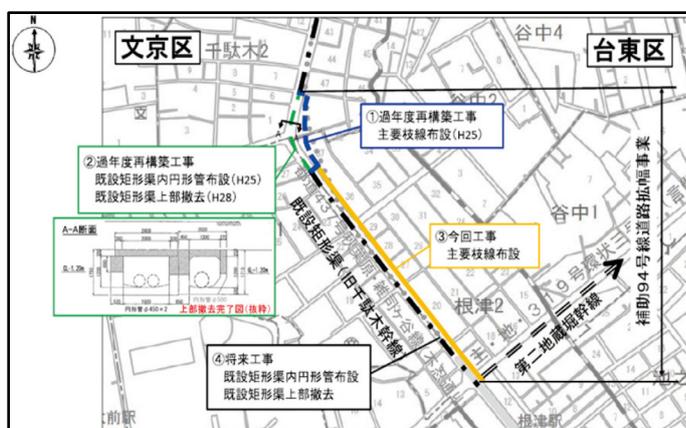
また、既に北側では H25 に主要枝線(図 1 上の青色)の布設、H28 に既設矩形渠上部撤去(図 1 上の緑色)が完了している。

図 1 補助 94 号線道路拡幅事業全体図

本工事は、補助 94 号線(都道不忍通り)道路拡幅事業に先立ち新たに主要枝線を整備するものである。(図 1 上の黄色)

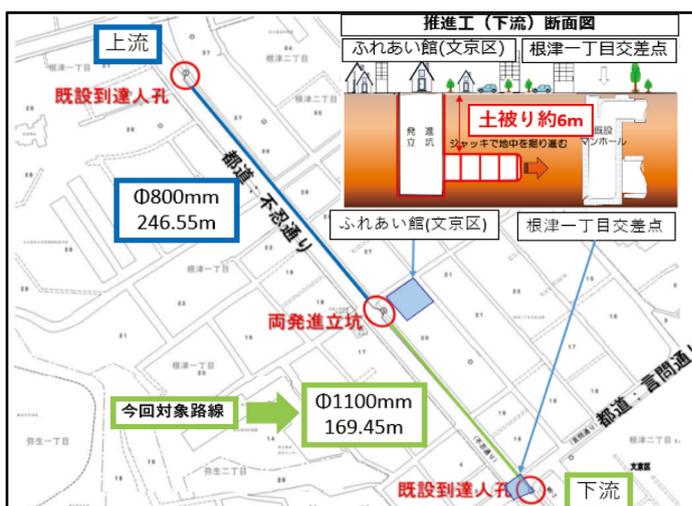
また、今回の内容である支障物撤去型推進工法に変更した路線は(図 2 上の緑)で記載している下流側の路線であり、令和 6 年 10 月に人孔まで到達し施工が完了している。

図 2 工事概要図

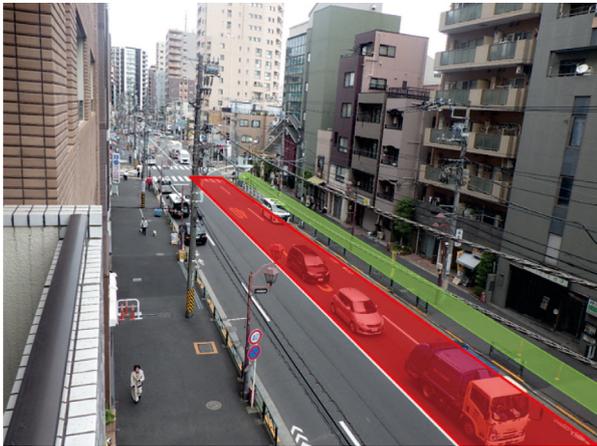
図3 メトロの残置物及び旧千駄木幹線(赤)

工事箇所は、中高層ビルとメトロの残置物及び旧千駄木幹線と民地に挟まれた歩道部であり、限られたスペースに推進管を布設する必要があった。また、当該歩道部は事業用地であるため、旧民地箇所も施工範囲にかかることから予測できない残置物がある可能性が高かった。

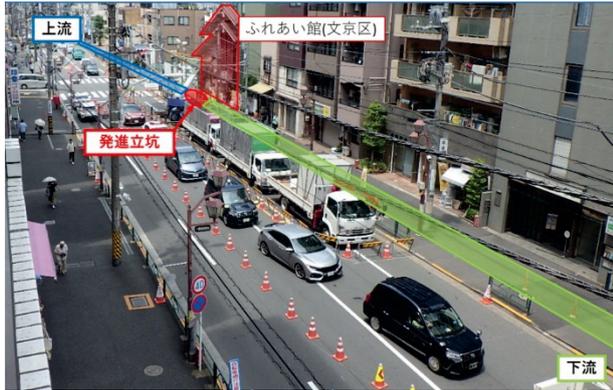
図 5 現場状況図

推進工に先立ち、両発進立坑を文京区が管轄しているふれあい館前に築造したが、この立坑を築造する際に(図6)のような巨大な残置コンクリートが発見された。区役所や道路管理者に確認しても把握していないため、設計段階で事前に当該残置物を想定するのは困難であった。当該残置物は、想定になるが恐らくふれあい館を築造する際に使用したクレーンの基礎コンクリートと思われる。

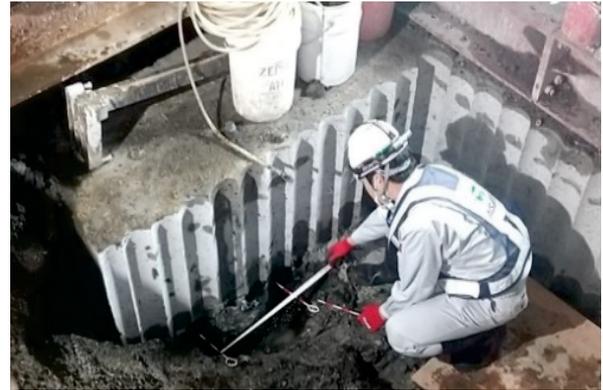
図 6 発進立坑築造時に予期しない残置物

本現場では、推進工に先立ち両発進立坑を築造した際に、(図6)の通り予期しない支障物が見つかったことを背景として、推進路線上の支障物有無について再度確認を行った結果想定される支障物が浮上したため報告する。

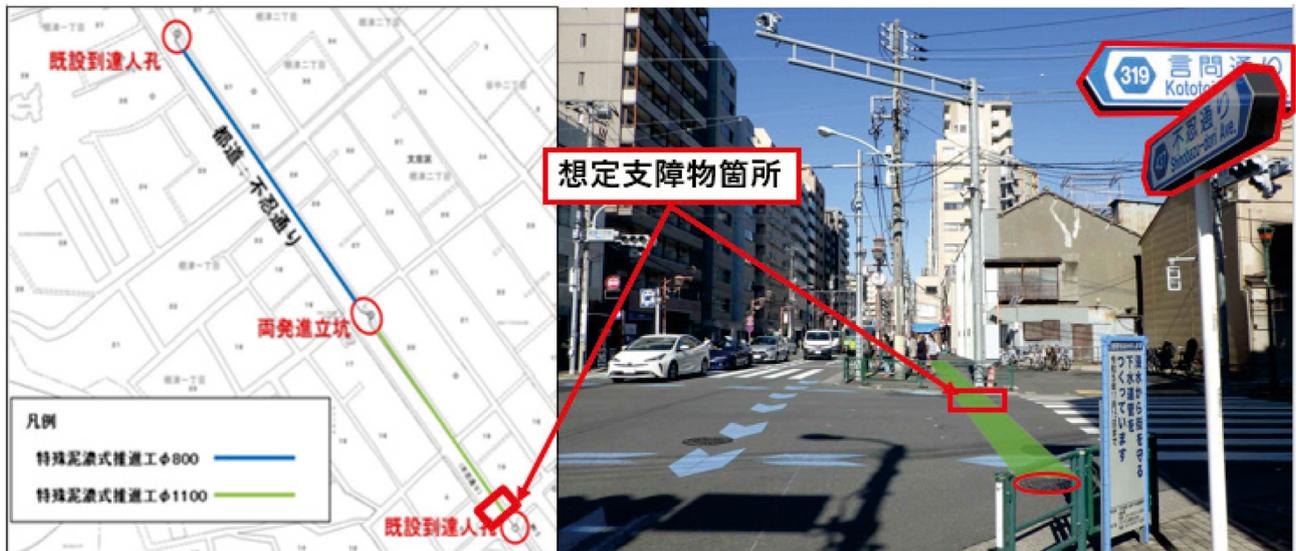
図 7 想定支障物位置図

不明な残置コンクリートが発覚したことをきっかけに、再度他企業協議等を入念に行い懸念点が無いかを確認した。言問通り（都道）と不忍通り（都道）の交差点に、NTTマンホールが埋設されているのは、当初より把握していたが、規模が大きいため築造時に使用した仮設構造物が残置されている可能性があるのではないかと想定した。仮に、支障物があり推進機が衝突した場合、不忍通り（都道）と言問通り（都道）の交差点であることから交通機関に多大な影響を与えてしまうことになる。

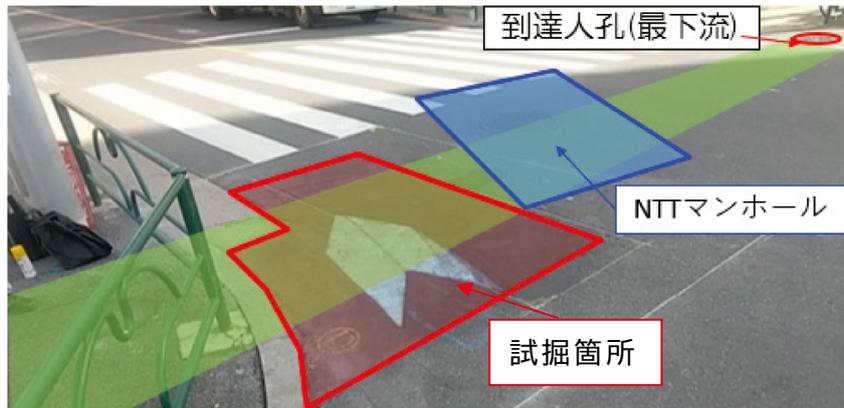
前項に記載の通り、言問通り（都道）と不忍通り（都道）の交差点に、NTT マンホール築造時の残置物があるのではないかと推測のもと、推進線形路線上かつ NTT マンホール近辺（図 8）を調査範囲とした。

図 8 試掘箇所

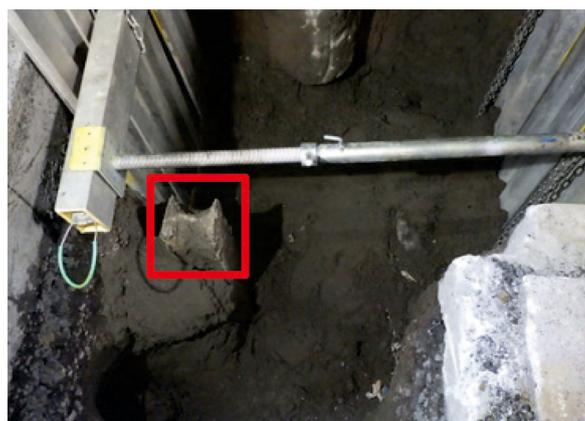
（図 8）において、想定通りに NTT マンホール築造時に残置されたと思われる H 鋼が確認された（図 9）。今回は、GL-2m 程度までの試掘であることから H 鋼の最深部が不明のため、推進線形への干渉が懸念された。また、仮に支障物が推進線形上にあった場合、施工が止まってしまうため、事前に支障物を撤去する必要がある。しかし、当該箇所は不忍通り（都道）と言問通り（都道）の交差点であることから、作業帯の設置が困難であり支障物を開削により撤去することが現実的でないため、推進線形への影響の有無について確認する調査を行った。

図 9 試掘時に H 鋼を確認

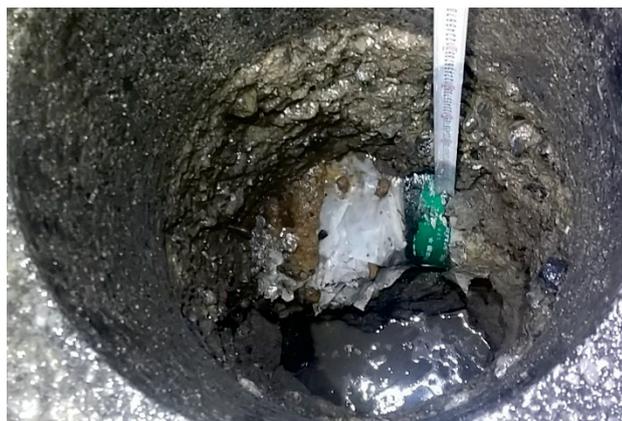
埋設企業者を集い現地立会のもとマーキングを行い、施工を行ったが（図10）のように埋設管が露出することがあった。しかしウォーターホールズ工法にて掘削を行っているため、埋設管に損傷も無く、施工ができた。最終的には、ウォーターホールズ工法にて約GL-10mまでの掘削を行い、鉛直磁気探査の調査も完了した。

図10 ウォーターホールズ工法掘削時に埋設管が露出

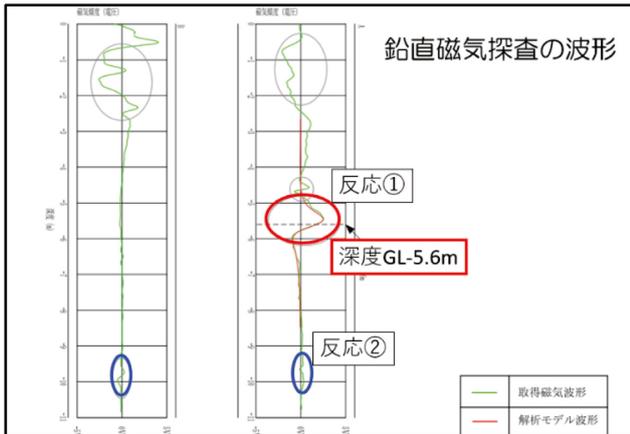
（図11）右側の波形図が支障物に近い箇所での鉛直磁気探査の結果である。波形の代わり目が金属物の有無の境界となるが、H鋼の最下端部と思われる箇所については反応①と赤丸で囲んだ箇所の通り、波形の変化が顕著に見られた。（図12）のように、推進の線形と重ね合わせると、支障物の想定最下端部がGL-5.6mで、マシン外殻の土被りがGL-6.2mなので、机上では約0.6mの離隔があり当たらないことが想定されるが非常に近接する結果となった。

また、（図11）の反応②と青丸で囲んだ箇所にも若干の反応もあるため、H鋼以外の支障物の可能性もあり、確実に支障物に当たらないと断定するのは困難であった。

図 11 鉛直磁気探査の波形

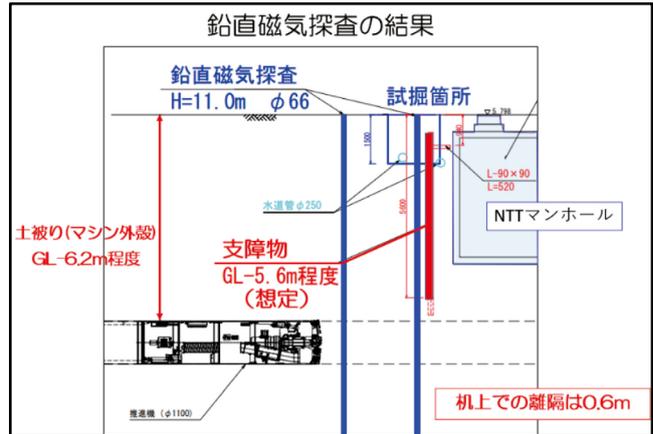
図 12 鉛直磁気探査の結果

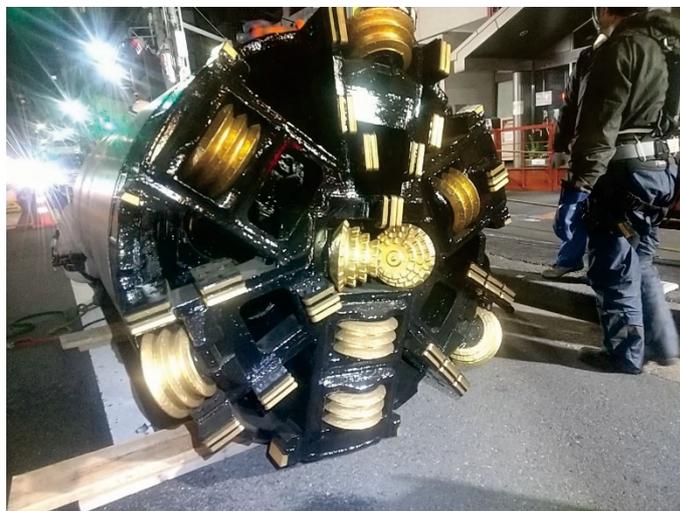
調査の結果を踏まえて、当初設計で採用したツーウェイ工法では支障物を撤去することができないため、支障物撤去型推進工法への変更を検討した。支障物撤去型推進工法の選定にあたり、Do-jet 工法とミリングモール工法の 2 種類を比較し、道路拡幅事業への影響を最小限に抑えるため、本現場ではより短期間で施工が可能なミリングモール工法を採用した。

図 13 ミリングモール工法の推進機面盤

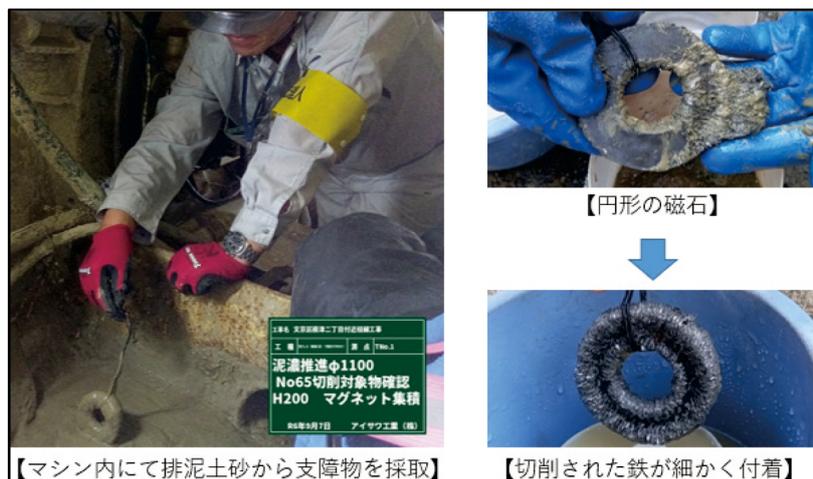
ミリングモール工法にて推進を発進し、実際に金属支障物にぶつかったため、低速（0.1mm/分）で切削を行った。金属支障物の破碎距離は418mmであるが、カッターヘッドの長さ分（470mm）も切削する際に低速で行う必要があるため、合計した888mmを低速推進で行い、破碎期間は28日間かかった。（図14）に記載しているのは、破碎した金属破片を採取している状況であり、マシン内部にて円形の磁石を排泥された土砂に入れ、水で洗うと切削された金属物を確認することができた。

図14 破碎した金属破片採取
