3-2-7 ポンプゲートの健全性を診断する装置の導入について

建設部 設備設計課 野村 周平

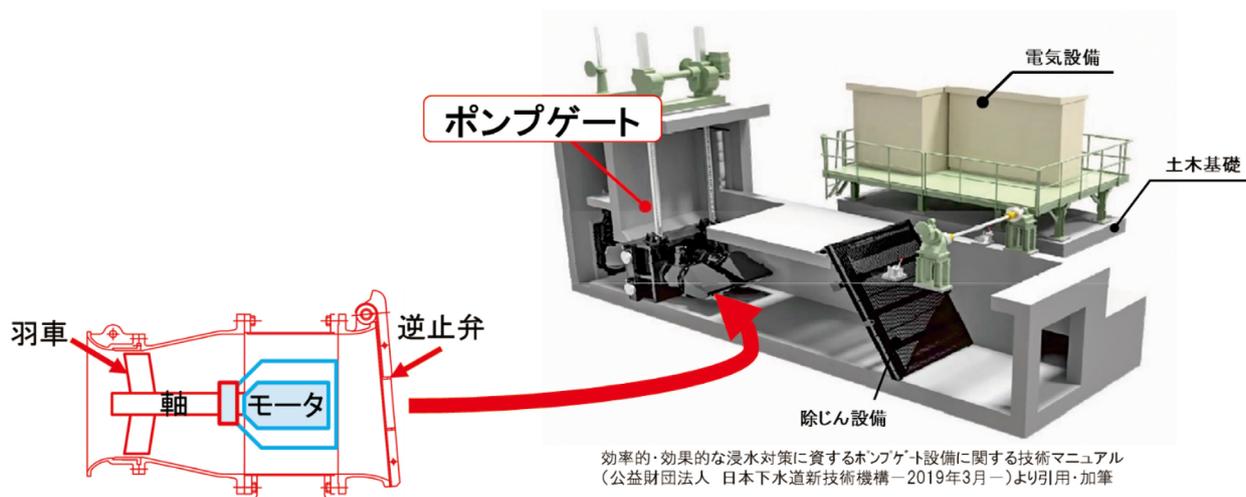
図1 ポンプゲート 構成図¹

ポンプゲートは、河川と水路との間に設置する、ポンプとゲートを一体化させた設備である。ポンプゲートの一般的な構成¹を図1に示す。ポンプゲート本体は、モータと逆止弁を内蔵したポンプがゲートの扉体部分に埋め込まれた形状をしており、その前段にはポンプを異物から保護するための除じん設備（スクリーン）が設置されている。また、ポンプゲートの操作・制御を行うための電気設備及びその土木基礎も設置される。

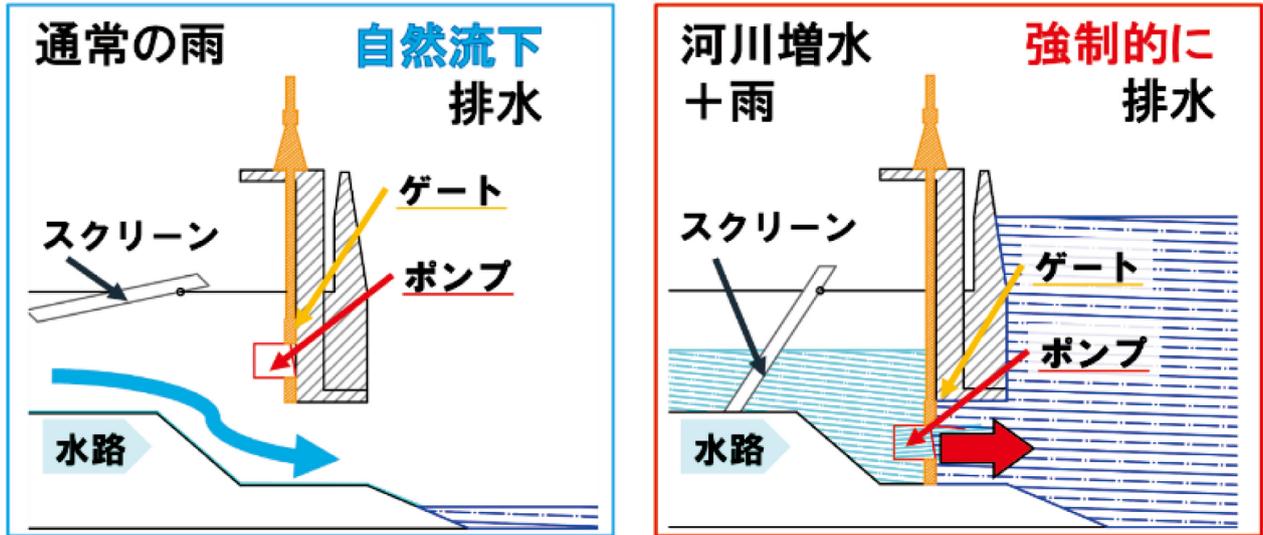
図2 ポンプゲート動作 模式図

ポンプゲートの運用イメージを図2に示す。通常時はゲートを開けて自然流下で水路内の雨水を排水するのに対し、豪雨により放流先の河川水位が高くなった際は、ゲートを閉めて河川の水が水路内に逆流することを防ぐと同時に、ポンプで水路内の雨水を強制的に河川へ排水することで、内水氾濫を防止する。

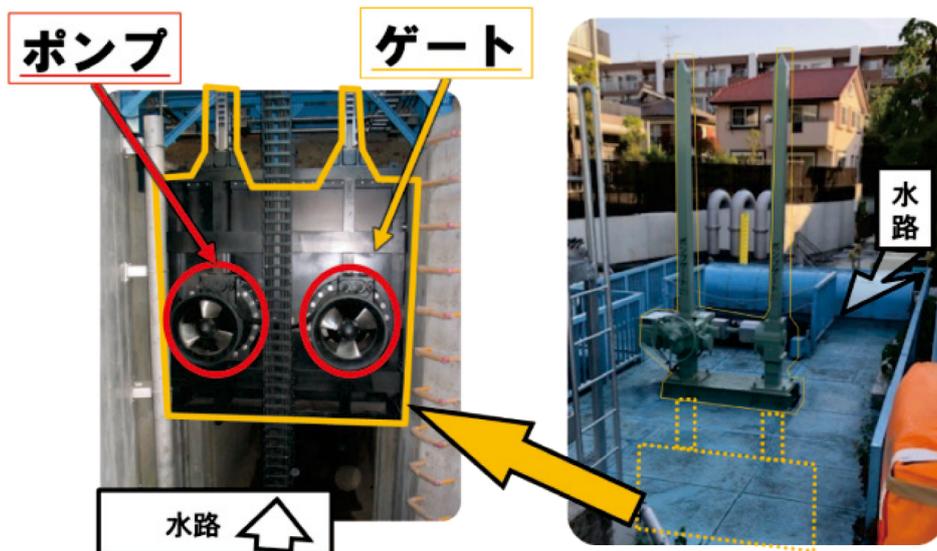
図3 上沼部排水扉門ポンプゲートの外観

今回更新したポンプゲートは、上沼部雨水幹線から多摩川へ接続する設備として、多摩川排水樋門の一つである上沼部排水樋門に設置されたものである。上沼部排水樋門に設置されているポンプゲートの外観及び模式図を図3、図4に示す。このポンプゲートは、平成17年度に堤内地に設置したもので、数年おきの大きな台風時にポンプによる排水を行い、内水氾濫を防いでいた。しかし、令和元年の台風19号を受けて、多摩川の水位がポンプゲートの排水能力を上回るレベルまで上昇したことから、図5に示す範囲で浸水被害が発生した²。この状況を受け、ポンプゲートの排水能力の増強が求められたため、本工事でポンプ部分のみを更新し、排水能力を増強することとなった。

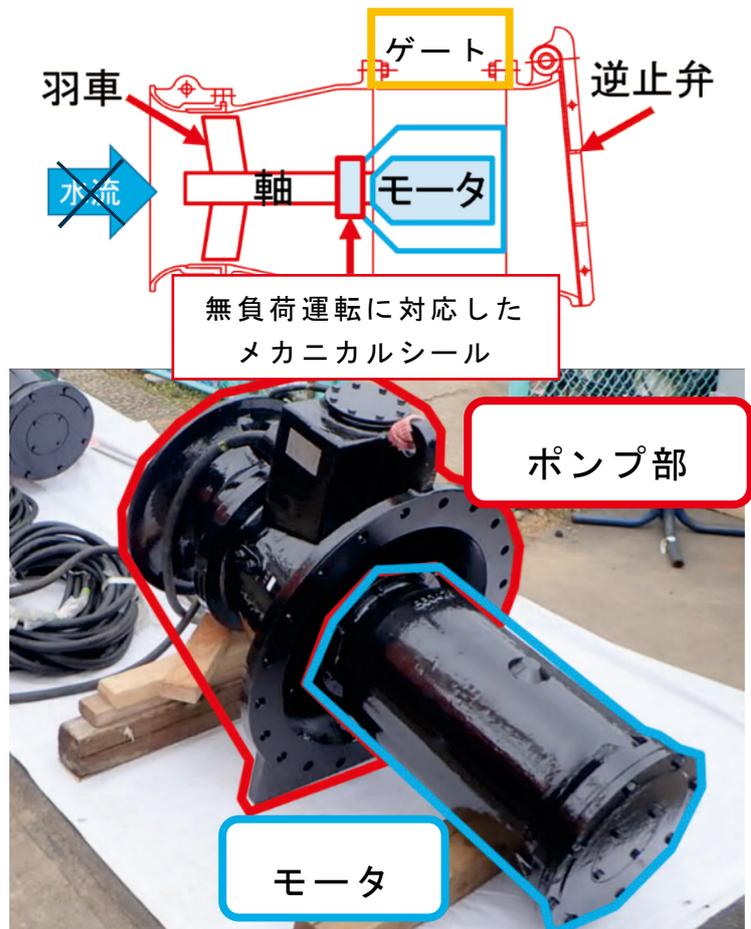
図6 無負荷運転が可能なポンプ

1つ目は、無負荷運転が可能なポンプの導入である。図6に示すように、回転する軸と固定部との接触部にあたるメカニカルシールという部品を、熱に強いセラミック製のものに変えることで、汲み上げた水により冷却しなくても、10分間程度ならば焼付きを起こさずに運転可能となった。これにより、短い時間であるが、水路内に水のない状態でもポンプの試運転ができるようになった。しかし、それでも運転できる時間は短く、人力で、刻々と変化する複数のデータを記録するには不十分である。

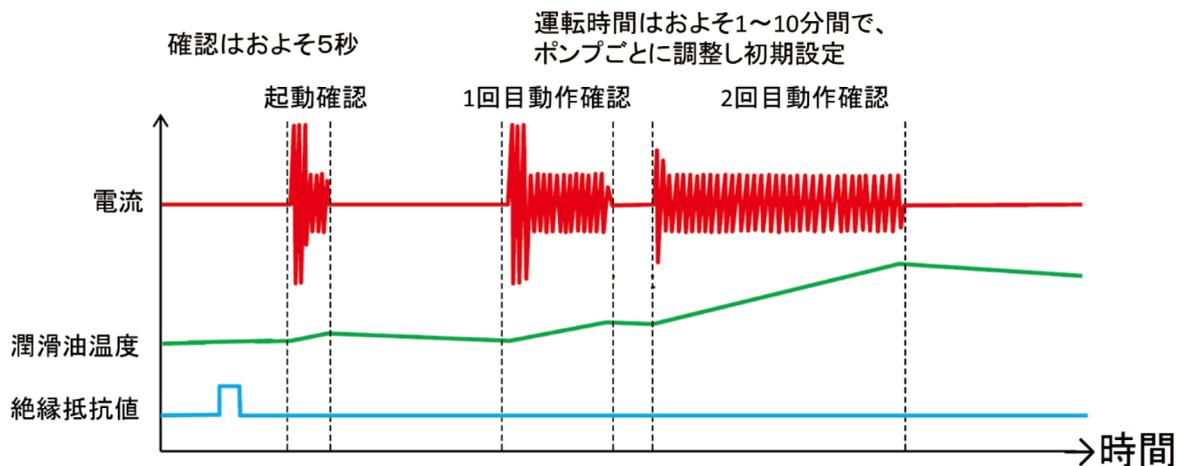
図 7 取得する各種データと条件

そこで2つ目として、ポンプの運転データを自動で記録できるセンサを導入した。センサをポンプに組み込むことで、短時間の試運転でも、図7に示すような形でポンプの温度、振動、電流等の複数のデータを自動で記録できる。これにより、人力でデータを読み取る

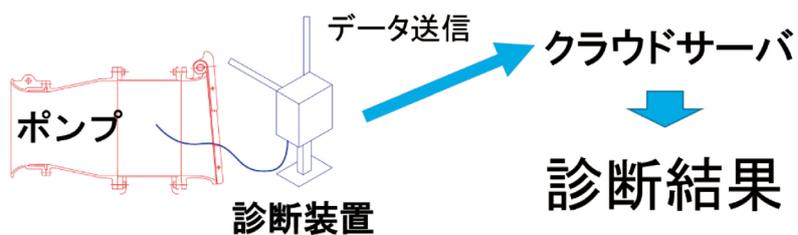
図 8 診断装置 模式図

3つ目は、取得した運転データを解析し、ポンプの劣化状況や故障の予兆を診断する診断装置の導入である。診断装置は、図 8 に示すようにデータをクラウドサーバに送信すると、インターネット上で解析を行い、

その診断結果を確認できるものである。送信した運転データを設置当初のデータと比較することで、図 9 に示すように、5 項目（潤滑油、摺動トルク、アンバランス、羽根干渉、絶縁低下）について、3 段階（正常（A 判定）、要経過観察（B 判定）、要整備（C 判定））で解析結果を確認できる。

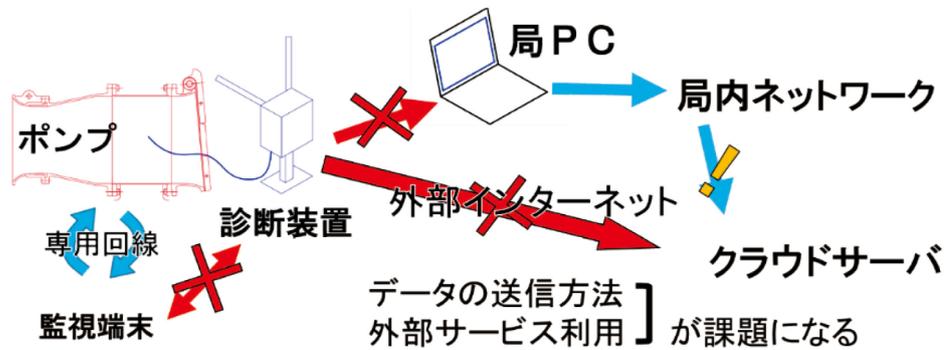
図 10 検討により不可となった送信経路

上で閲覧できるものであった。しかし、このデータの送信経路と、インターネット上の外部サービス利用に対して、東京都サイバーセキュリティポリシーにより制限がかけられている。具体的に不可となった送信経路を図 10 に示す。まず、診断装置を直接外部インターネットに接続することは、外部から診断装置に不正アクセスされるリスクがあるため、不可となった。また、データを診断装置から Wi-Fi 接続で当局の PC に送り、局内ネットワークを通じてクラウドサーバに送信することは、診断装置にウイルス等を仕込まれた場合に、局 PC のセキュリティに穴ができるため不可となった。なお、ポンプゲートを遠方か

ら監視操作するために専用回線を使用しているが、外部インターネットとは独立しているので、目的のクラウドサーバに接続できず、データを送ることはできなかった。

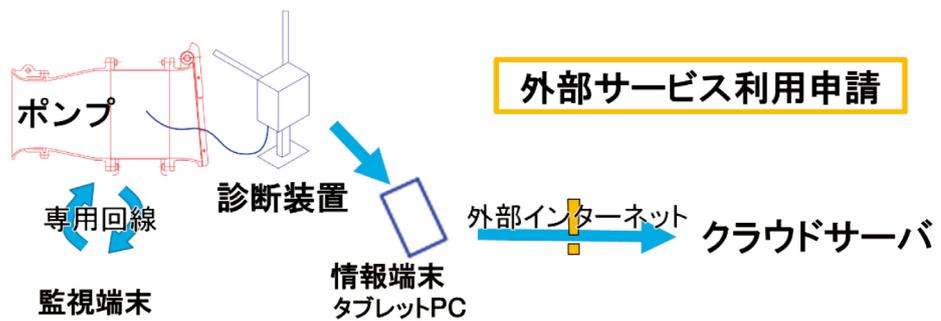
図 11 採用した送信経路

解決策として、図 11 に示すとおり、データを一度、専用端末として用意した情報端末（図 12）に保存し、外部インターネット経由でサーバに送信する方法を採用した。この方法を採用した理由は、以下の3つである。

- ①外部インターネットや局内ネットワークから診断装置が完全に独立しているため、診断装置に不正アクセスされるリスクが無い。
- ②局 PC を経由しないため、局 PC のセキュリティが確保される。
- ③専用の情報端末にデータは残さず、さらにログイン ID とパスワードを設定することで、情報端末からのデータ流出を防止できる。
