東大島幹線及び南大島幹線工事における  
不適切施工に関する調査報告書

令和8年6月30日

東京都下水道局

東大島幹線及び南大島幹線工事に関する調査委員会

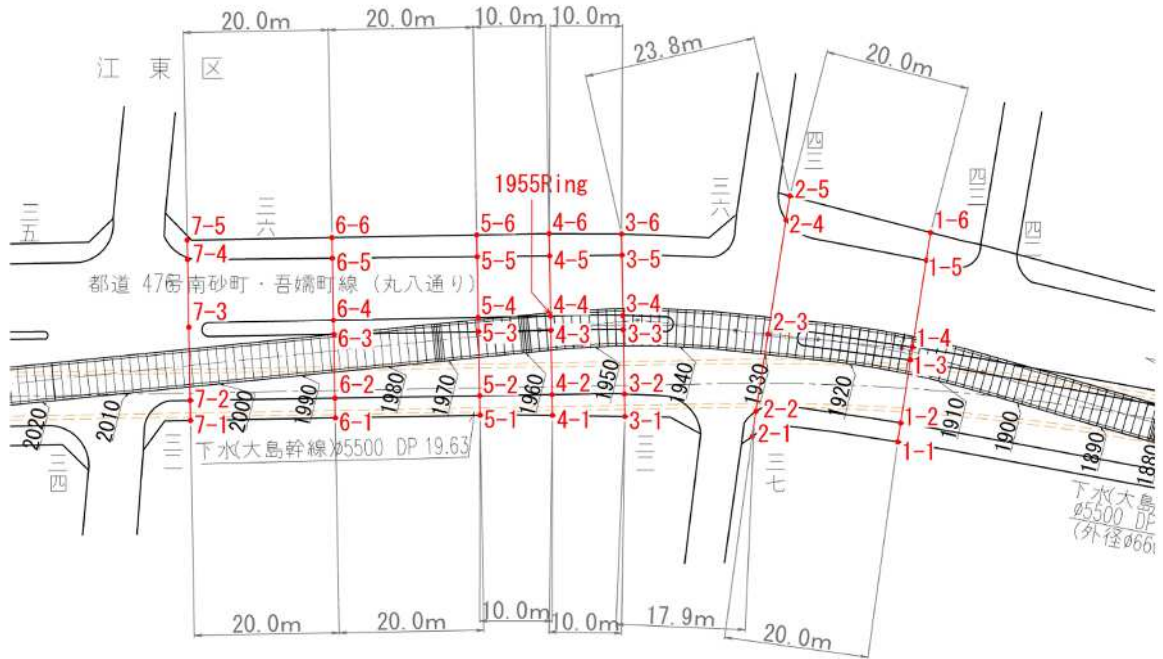
図 2-2 路面変状測点

路面変状測点を図 2-2 のとおり設置し、地上路面の水準測量を行った。切削セグメント直上に位置する測点での水準測量の結果を図 2-3 に示す。測点に変位はなく、地上路面に変状は発生していない。

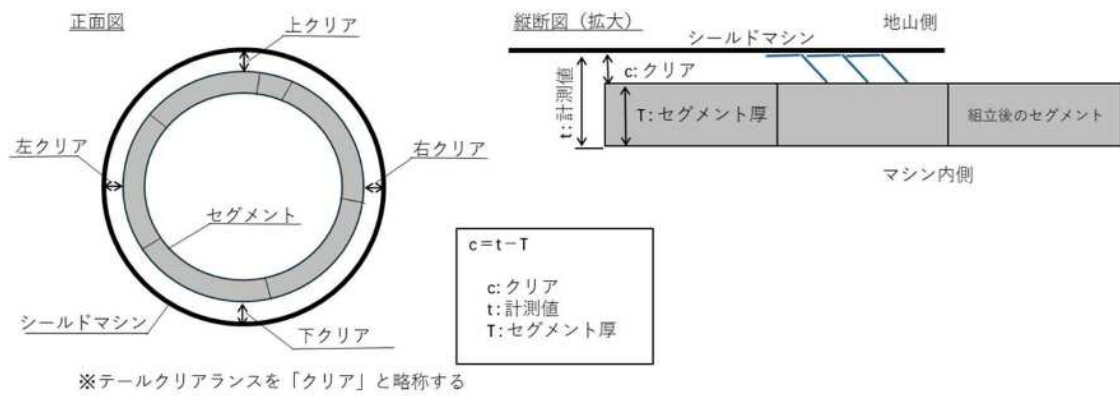
図 3-8 テールクリアランスの計測位置

- ・テールクリアランスの状況を表 3-1 に整理する。テールクリアランスの値は、セグメントの内面からシールドマシンの内面までの距離（計測値）から計算した値である（図 3-8）。
- ・114 リングまでで右曲線（R=40m）区間の掘進を完了。112 リング組み立て時のテールクリアランスは左 2mm となっている。
- ・右曲線（R=40m）部において、鋼製セグメントがシールドマシンの左側に位置している状況が観察される（テールクリアランス：左<右）。
- ・曲線部が終わり、直線区間（4.5m）の鋼製セグメント組み立て時においては、テールクリアランスは増加傾向にあるが、131 リングは、鋼製セグメントから RCセグメント組み立ての変化点であり、セグメント外径が 40mm 大きく、左右それぞれテールクリアランスがプラス 20mm 必要な箇所である（図 3-9）（片側  $20\text{mm} \times 2 = 40\text{mm} = \text{RCセグメント外径 } 6950\text{mm} - \text{鋼製セグメント外径 } 6910\text{mm}$ ）。
- ・RCセグメントの 1 リング目である 131 リング掘進後では、RCセグメントを組み立てるために必要なテールクリアランスが左側で 0mm となった（=鋼製セグメントの計測値 20mm）。この状況で、RCセグメントとシールドマシンの干渉を避けるために、131 リングの RCセグメントの一部を切削し、セグメントを組み立てたと推定される。
