2-2-4 浜町ポンプ所流入渠マイクロ波式水位計検知異常調査・ 対策について

東京都下水道サービス株式会社 堀之内 正博
宮崎 栄治
岸 潤

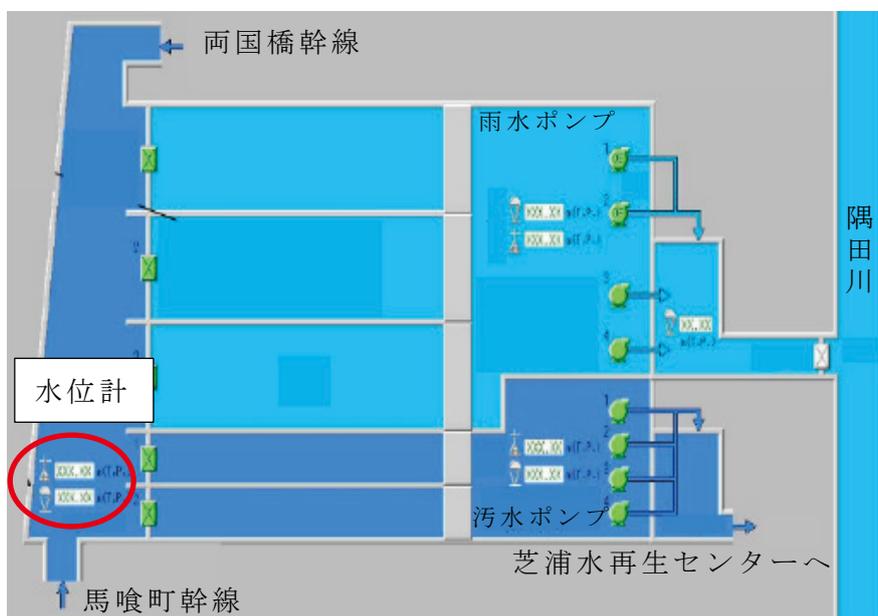
図 1 浜町ポンプ所の施設平面図

当ポンプ所は、千代田区・中央区を流域に持ち、汚水ポンプ 4 台、雨水ポンプ 4 台を設置し、汚水を芝浦水再生センターに送水し、雨水は隅田川に放流している。ポンプ所の流入渠の水位計測には、投込式水位計とマイクロ波式水位計を使用している。測定原理の異なる機種を併用することで、故障時のバックアップ機能として、水位監視の継続性を維持している（図 1）。

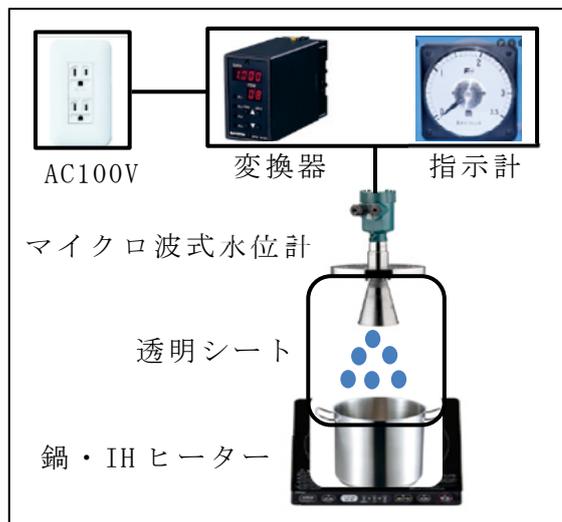
図 4 再現調査のイメージ

同機種 of マイクロ波式水位計を用意し、室内で再現性の調査を実施する。密閉空間の上部にマイクロ波式水位計を設置し、下部から水蒸気を発生させて、センサ部に水滴を付着させる。また、変換器等を用いた計装回路を自主製作し、指示値を確認する (図 4)。
