3-1-2 再生水供給管の漏水対応について

西部第一下水道事務所 お客様サービス課 高瀬 樹

令和5年8月31日、新宿区西新宿付近の都道歩道部にて、供給管（φ150mm、ダクタイル鋳鉄管T型、昭和58年布設）の曲管継手部の損傷により、漏水が発生した。

本件は、事故状況、再生水管の損傷状況と復旧経過、管体・土壌調査の結果、今後の対応について記述したものである。

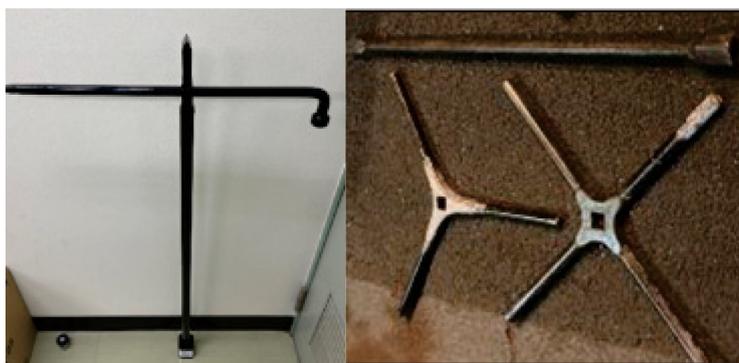
図 4 開栓器（左）施工業者所有（右）水道局

施工業者にて供給管仕切弁（V075）の動作確認を実施した結果、固着が著しく、操作できなかった。次に、付近の配水管仕切弁（V074, V076）の動作確認を実施したが、供給管同様に固着が著しく、操作できなかった（図 3）。

動作確認で使用した下水道局所有の回栓器では力量が不足していたため、固着を解消することはできなかったことから、固着の解消に必要となる四つ手の回栓器と単管パイプを水道局から借用した。

借用した資機材にて供給管仕切弁（V075）の閉栓作業を実施した結果、固着が解消したため、漏水範囲を断水させた（図 4）。

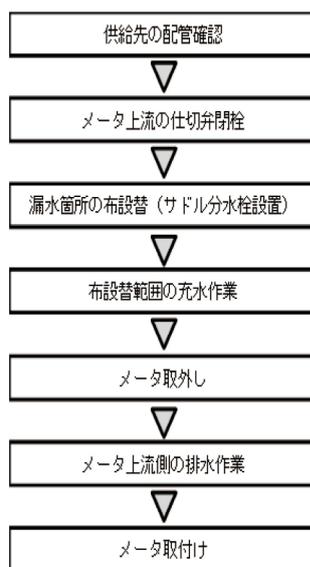
図 5 復旧フロー

材料の手配、関係官公庁への手続きが整い、フロー図の通り、復旧作業を行った（図 5）。

同日の夜間に配管の布設替作業を実施した。既設管を撤去し、GX型ダクタイル鋳鉄管に外面腐食対策としてポリエチレンスリーブを被覆して布設した。充水確認のため、布設替範囲の高い位置に水道の給水分岐に使用するサドル分水栓を設置した（図 7）。

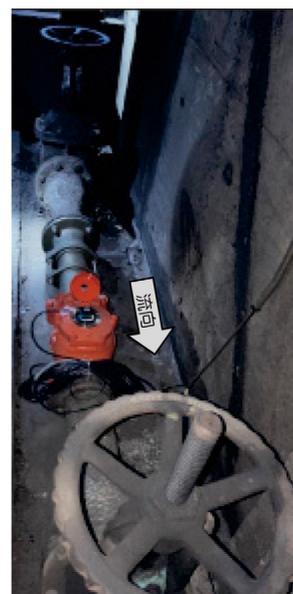
図 6 供給先配管

9月7日に昼間に供給先の配管状況、排水経路を確認した（図 6）。

漏水箇所からの濁水がメータ及び下流側の設備に入り、つまりが発生することを防止するため、メータ上流側にある仕切弁の回転数を確認しながら閉栓した。

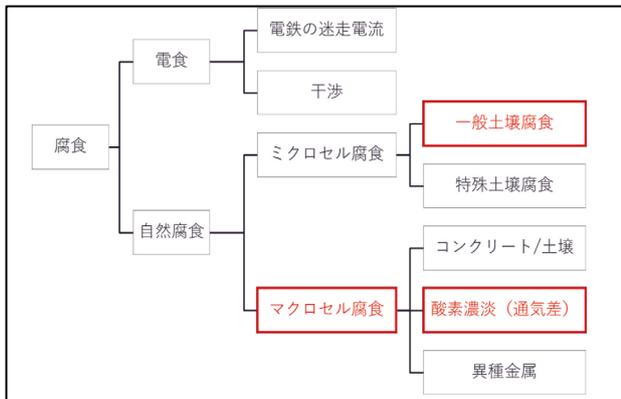
図 10 腐食分類

管体腐食調査の結果、使用配管材料は非耐震継手管（T形継手）、両受けの異形管（規格にない特殊製品）を使用していることが判明した。また、管体の外面には全面にわたって腐食生成物と土壌が固着している状態であった。そのため、管外面には全面的に腐食が生じており、最大腐食深さは 3.8mm、最大腐食速度は 0.097mm/年であった。腐食性の弱い一般の砂中に管が埋設された場合の速度[0.050mm/年程度（腐食しろ 2.0mm が耐用年数 40 年で腐食する速度）]と比較すると、今回調査した管の最大腐食速度は約 2 倍の速さであった。

腐食の進行が早いことから、一般土壌腐食以外にも原因があると推察された。

腐食は大きく 2 つに分けられ、「電食」とそれが関与しない「自然腐食」とに分けられる（図 10）。「自然腐食」は埋設環境の電気化学的条件の不均一によって、管路自体が自然に電池を形成する場合で、マイクロセル腐食とマクロセル腐食がある。一般にダクトイル管外面に生じる腐食の要因は、そのほとんどが「自然腐食」であり、土壌によるマイクロセル腐食が主体となる。

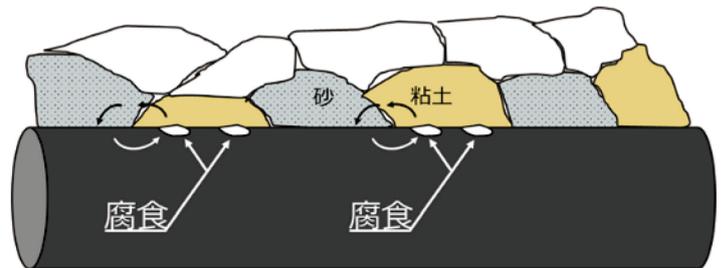
図 11 酸素濃淡（通気差）

今回の現場のように発生土の場合は混合土壌になりやすく、「通気性の良い砂（酸素の供給が多い）」と「通気性の悪い粘土（酸素の供給が少ない）」の混在から通気差により、粘土と接する部分の腐食が進行する（図 11）。これを酸素濃淡（通気差）によるマクロセル腐食という。

今回漏水のあった管体には粘土が付着していたことから、周囲の砂との酸素濃淡（通気差）によるマクロセル腐食が腐食の進行を早めた原因のひとつとして推定された。

上記の調査結果より、管の損傷（離脱）による漏水の原因は、一般土壌腐食とマクロセル腐食により、通常よりも腐食の進行が早いこと、伸縮、可撓、離脱防止機能等の耐震性能を有していない非耐震継手管及び両受けの異形管（規格にない特殊製品）を使用していたことによるものと推定された。
