2-1-1 ケーソンの地中連結工事について～王子第二ポンプ所建設その4工事～

東京都下水道局 第一基幹施設再構築事務所 工事第二課 須山 恵悟
西川 勝久
(現 建設部 工務課)

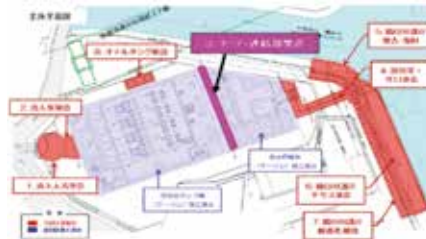
図3 平面図

王子第二ポンプ所は、雨水貯留池となる1号ケーソン(A=561 m²)と沈砂池ポンプ棟となる2号ケーソン(A=1,650 m²)の2函体から構成される。本ポンプ所と同等の規模や深度におけるケーソンの地中連結事例は極めて少なく、安全かつ高品質の施工を実現するため、ケーソン連結部の止水方法、狭隘空間での施工手順、首都高速中央環状王子線の道路橋脚や河川護岸への影響など、技術的課題への対策が重要であった。写真1に施工状況(全景)、図3に平面図、図4に断面図を示す。
