3-2-5 AI を活用した管渠劣化状況自動判定システムと 適用拡大に向けた実証実験

東京都下水道サービス（株） 技術部 技術開発課 中川 秀治
林 悦朗
日本工営（株） 小林 弘明

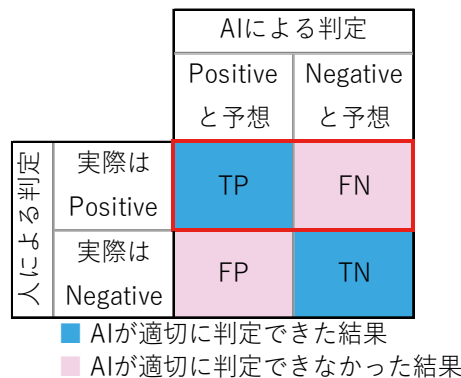
$$\text{再現率} = \frac{TP}{TP+FN} \quad \text{特異度} = \frac{TN}{FP+TN}$$

図-3 再現率の定義

道路陥没に繋がる重大な損傷を見逃さないという観点から、教師データを基にディープラーニングを行ったAIを「再現率」で評価した。この再現率とは、Positiveと予測したもののうち実際にPositiveだった割合を示す指標で、「取りこぼしの少なさ」を評価する手法である（図-3）。

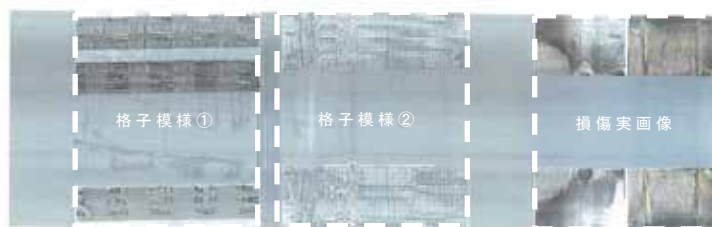
図-5 広角展開カメラの展開図

魚眼レンズカメラと広角展開カメラを「管渠内面展開図化システム」にて展開図化した結果を図-4、図-5に示す。格子模様の部分においては、2つのカメラとも僅かに歪みの発生が確認された。歪みにより罫線の太さを定量的に読み取ることには懸念が残るものの、十分に劣化状況を判定する根拠となり得ることから、本システムを適用可能であると判断した。
