# Q9

배수관에서 심한 악취가  
나는데 어떻게 해야 하나요?

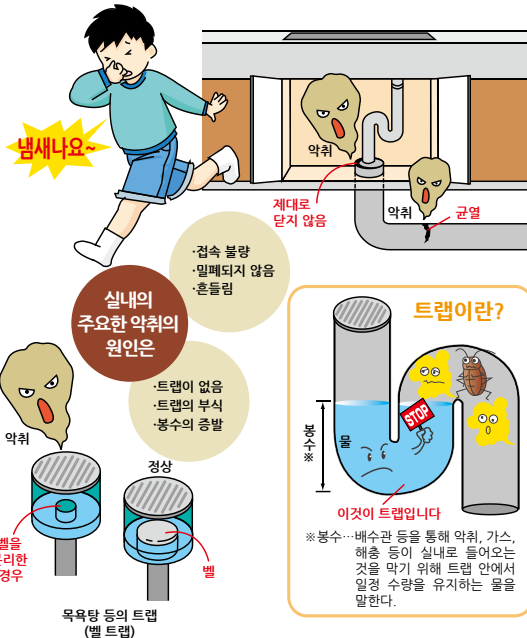
트랩이 정상적으로 기능하면  
악취나 해충의 침입을 막을 수 있습니다.

트랩에는 악취나 해충의 침입을 차단하는 기능이 있습니다.

트랩이 정상적으로 기능  
하지 않거나 트랩이 부착  
되지 않은 경우는 실내에  
악취가 나거나 해충이  
침입하므로 주의하십시오.

《트랩이 정상적으로 기능  
하지 않는 원인》

- ①머리카락 등의 청소 부족
- ②벨 트랩의 벨을  
분리하는 등 부적절한  
관리
- ③장시간 사용하지 않아서  
봉수가 증발
- ④기구의 노후화
- ⑤배수관이나 통기관 등의  
접속 불량
