# 港区麻布十番 一の橋交差点付近 のバイパス管

## 1 経緯

## 2 小規模なバイパス管の整備

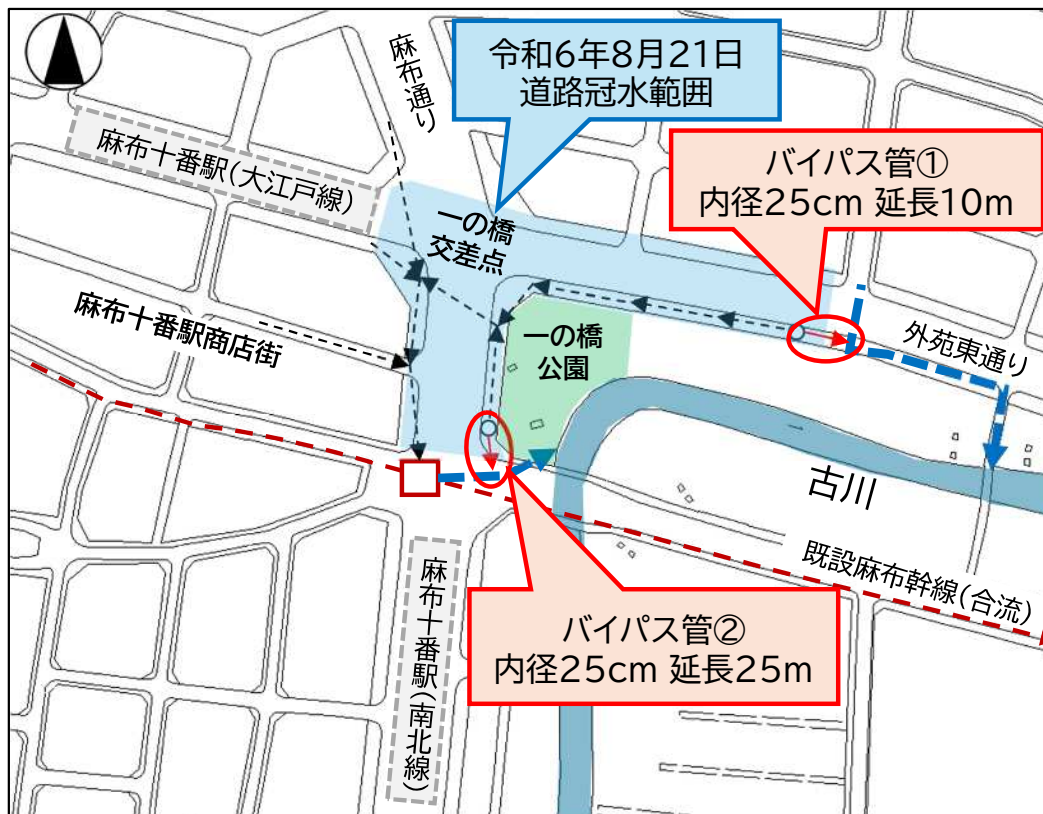
### < 港区 一の橋交差点付近 >

- ◇令和6年8月21日の集中豪雨により麻布十番駅周辺で道路冠水が発生
- ◇早期に浸水被害を軽減するための対策を検討

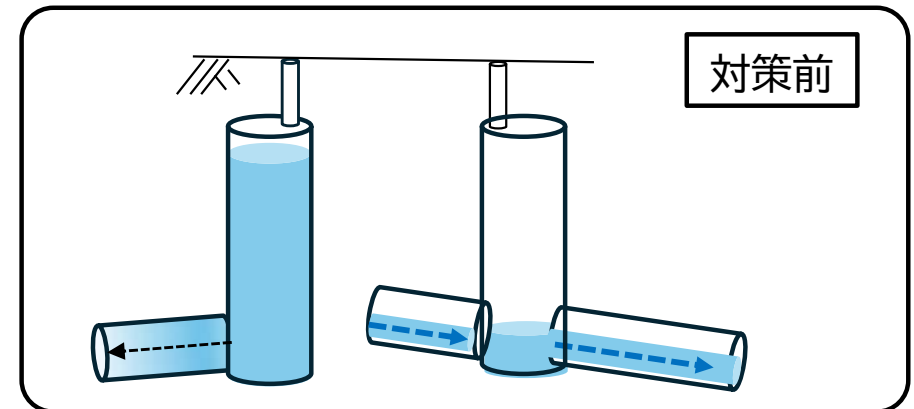
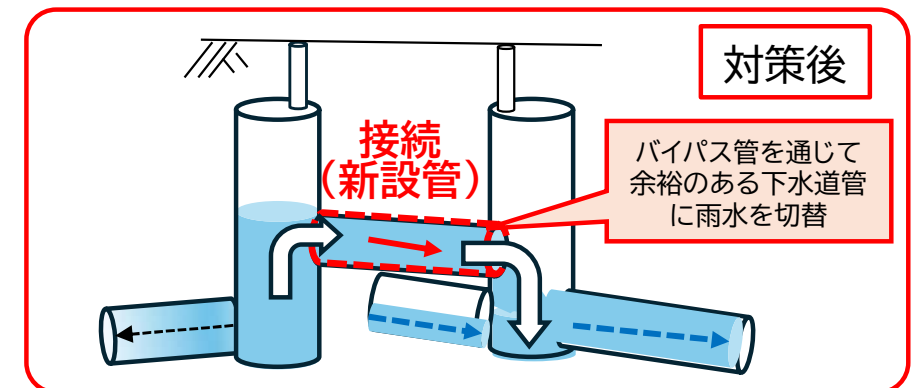
### < 対策のイメージ >

- ◇大規模な施設整備には長期間を要するため、バイパス管を整備することで下水の流れを切り替える短期対策を実施(令和8年3月完成)し、浸水被害を早期に軽減
