# 和田弥生関連幹線の整備効果事例

- 平成5年の台風11号により、大規模な**浸水被害が発生**
- 幹線や主要枝線を先行整備し、暫定貯留を行うことで浸水被害軽減効果を発揮
- 浸水被害が軽減し、浸水に対する安全性が向上

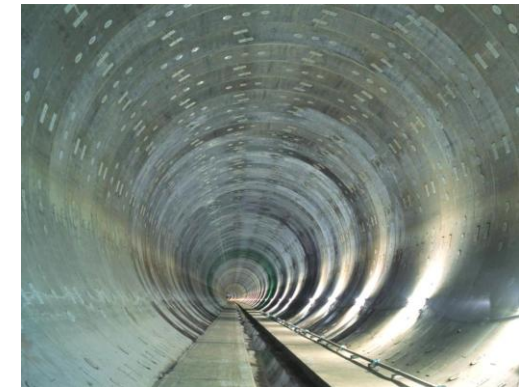
和田弥生幹線  
 （貯留管：直径8.5m、延長2.2km）
